Schlussbericht Nr. 2224 der Schweizerischen Unfalluntersuchungsstelle SUST

über den schweren Vorfall (Fastkollision)

zwischen dem Flugzeug Cessna R182, HB-CLU
betrieben durch die Alp-Air Bern AG

und dem Heissluftballon Fire Balloons G 34/24, HB-QIK
betrieben durch die Blaser-Ballongruppe

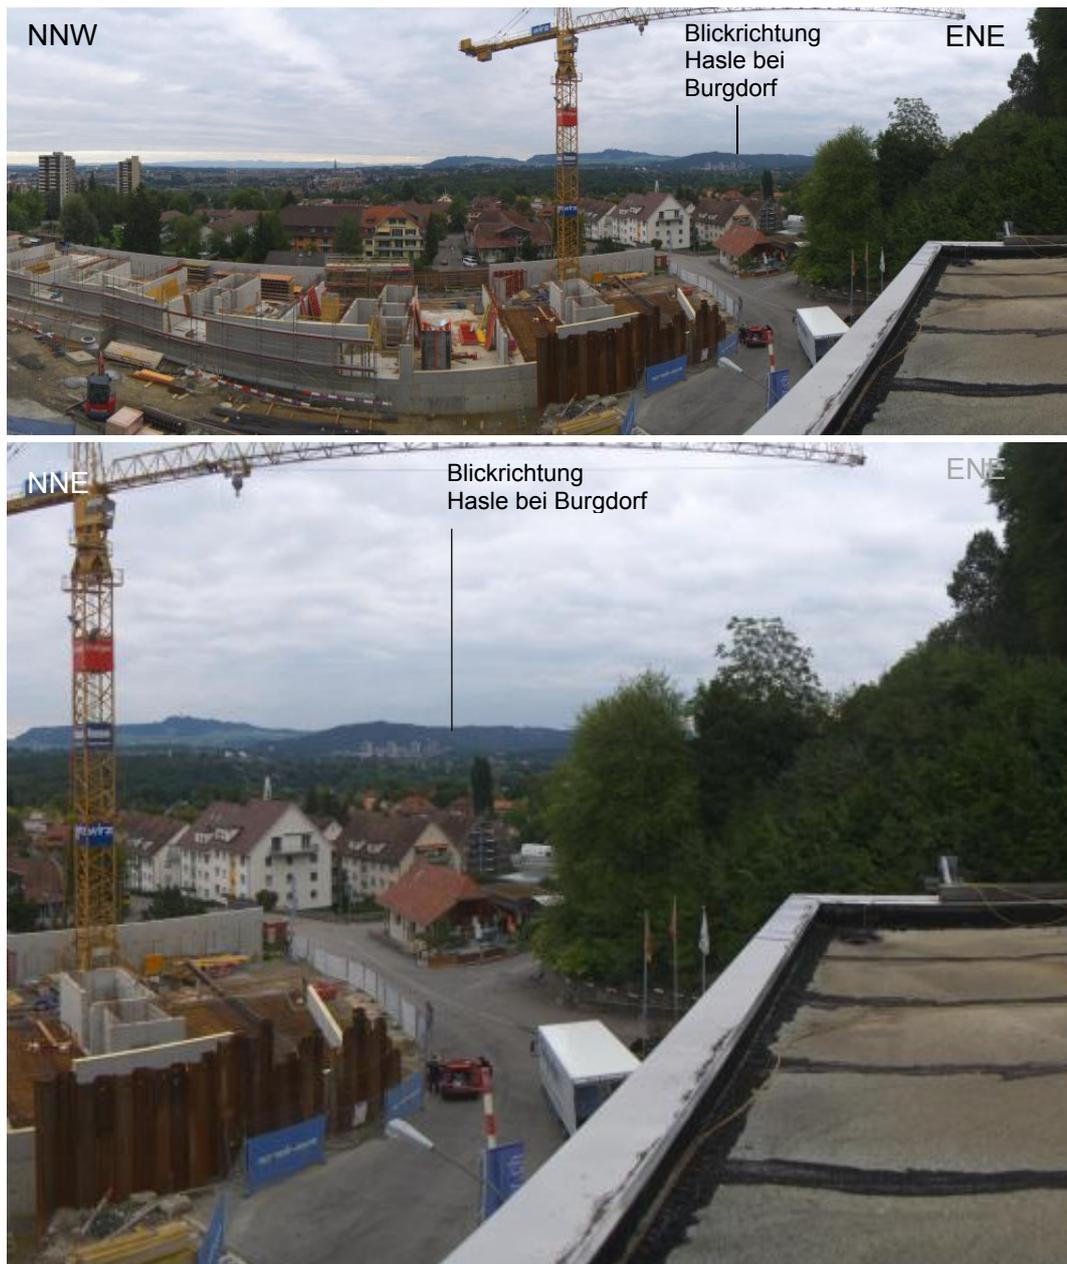
Abbildung 3: Gurtenareal, Bern, 15. September 2012, 06:50 UTC. Der obere Ausschnitt zeigt den Sektor Nordnordwest bis Ostrordost. Der untere Ausschnitt schränkt den Sektor ein auf NNE bis ENE.

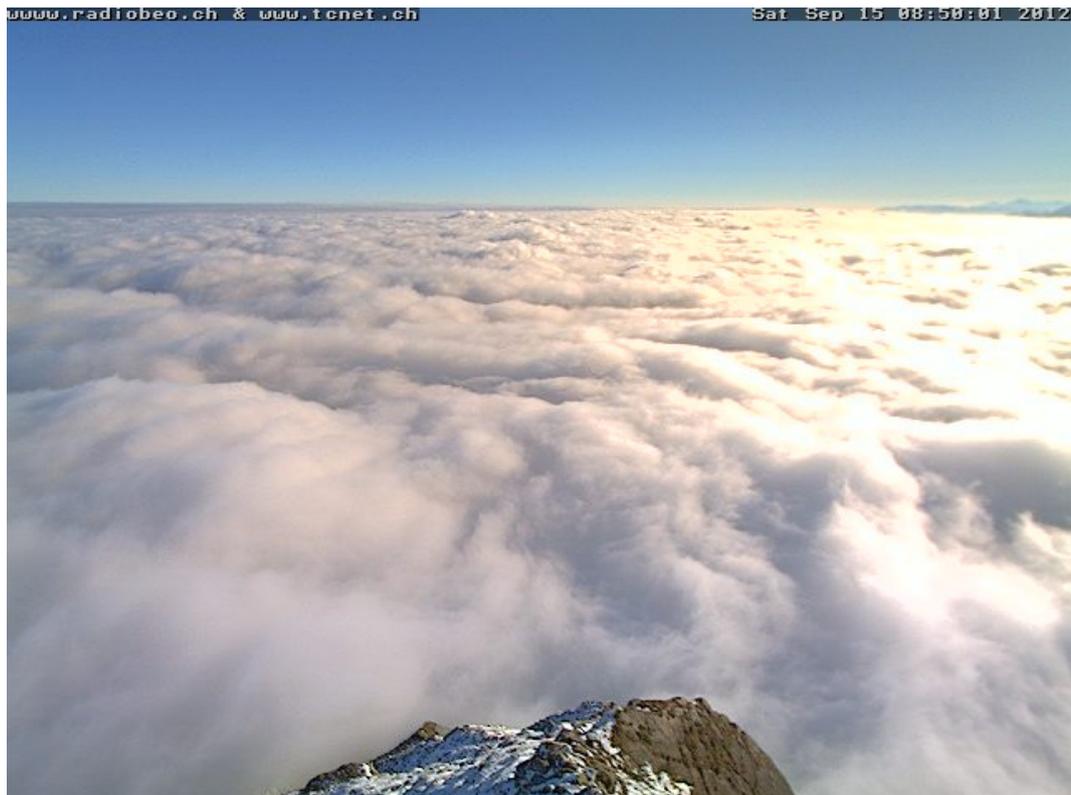
Abbildung 4: Niesen (rund 2360 m/M), 15. September 2012, 06:50 UTC. Im Berner Oberland lag die Wolkenobergrenze auf knapp 2200 m/M, was rund 7200 ft AMSL entspricht.

Die Obergrenze der Wolkenschicht reichte in den Berner Voralpen bis auf knapp 2200 m/M was rund 7200 ft AMSL entspricht (vgl. Abb. 4). Es ist möglich, dass die Obergrenze über dem unteren und mittleren Emmental etwas tiefer lag. Der Pilatus mit einer Höhe von rund 2100 m/M, was rund 6900 ft AMSL entspricht, befand sich in Wolken (vgl. Abb. 5).

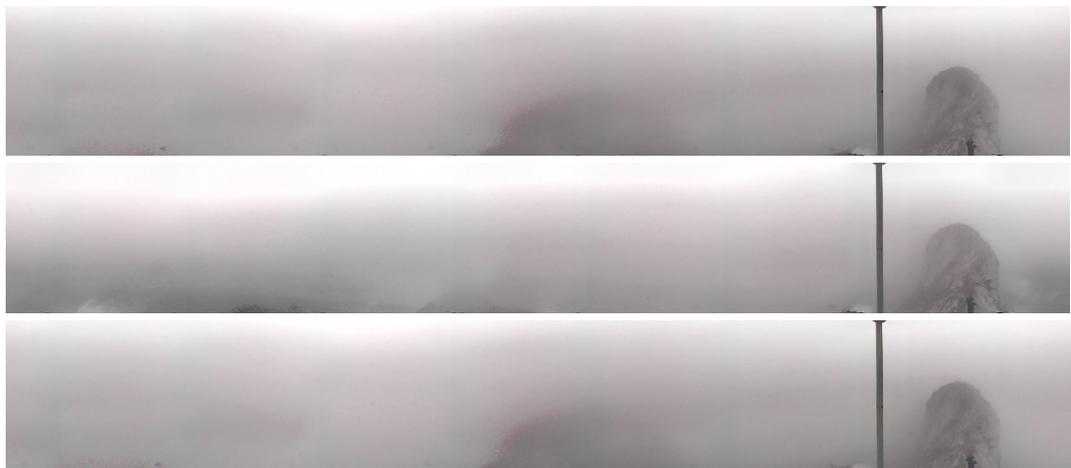
Abbildung 5: Pilatus (rund 2100 m/M), 15. September 2012, 05:00 UTC, 06:00 UTC und 07:00 UTC. Der Gipfel des Pilatus lag stets in Wolken.
