Schlussbericht Nr. 2225 der Schweizerischen Unfalluntersuchungsstelle SUST

über den Unfall des Helikopters
Agusta-Bell 206B, HB-XPQ

vom 24. Mai 2012

Eggschwand, Gemeinde Reichenbach/BE

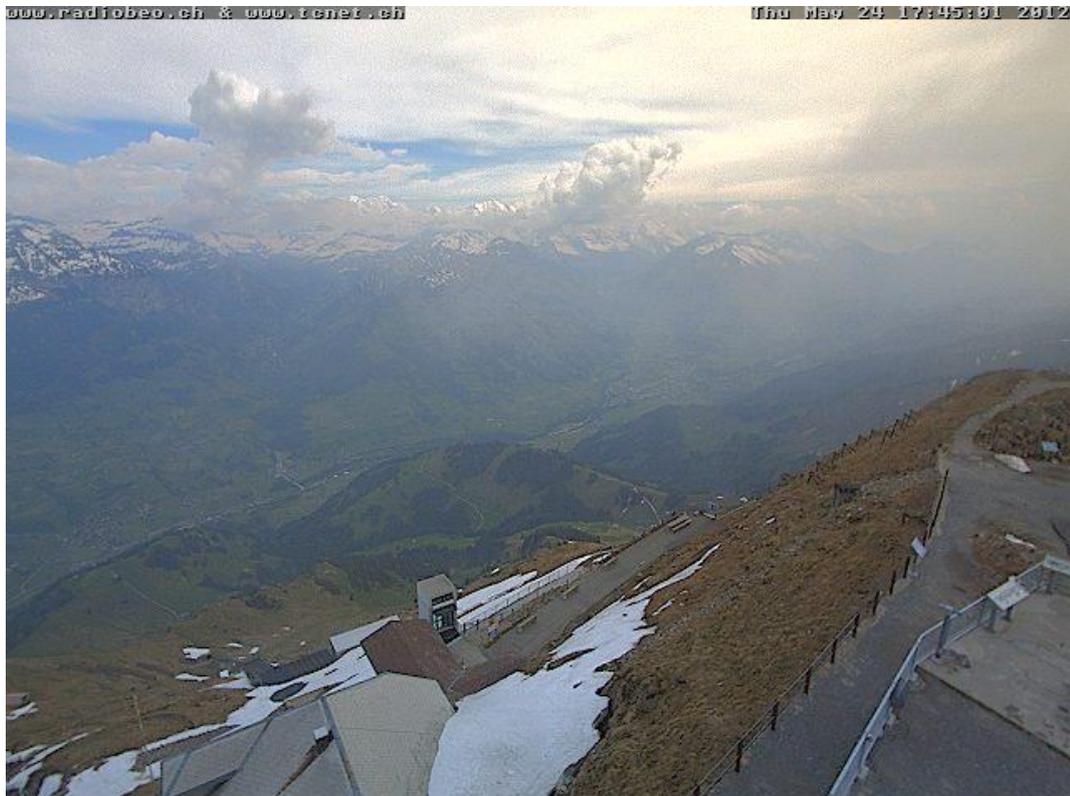
Abbildung 3: Niesen, 24. Mai 2012, 17:45 Uhr, Sektor Süd.

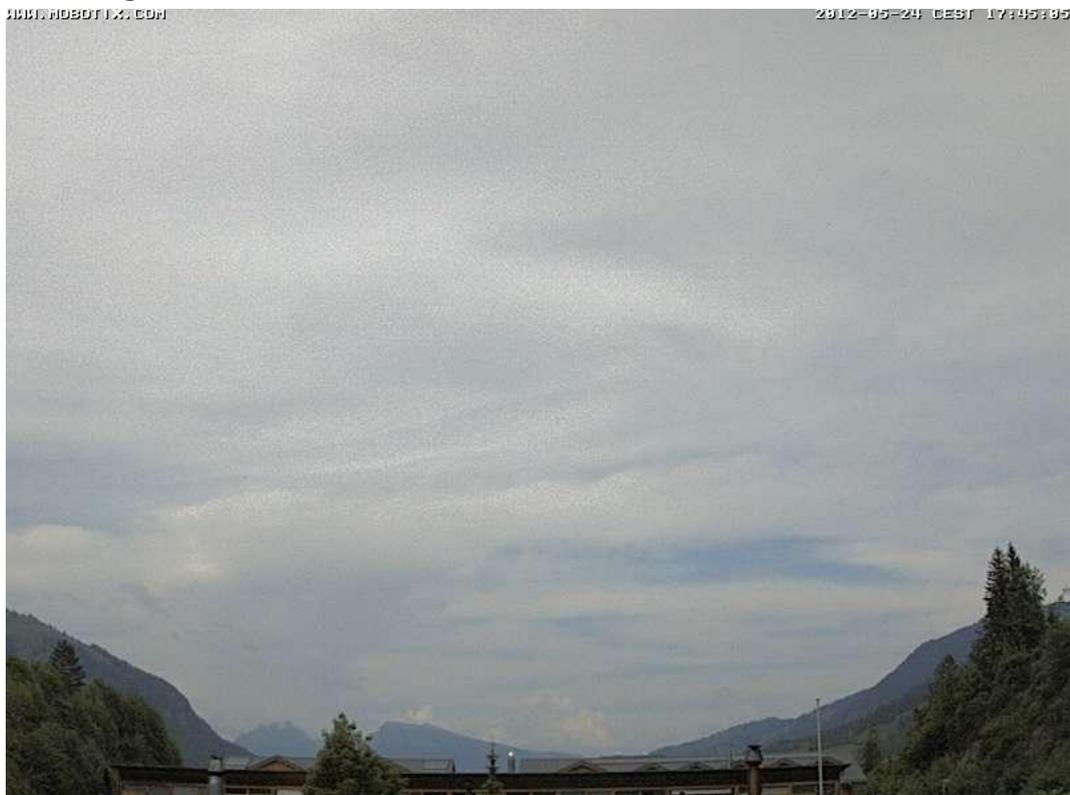
Abbildung 4: Frutigen, 24. Mai 2012, 17:45 Uhr, Sektor Nordost.

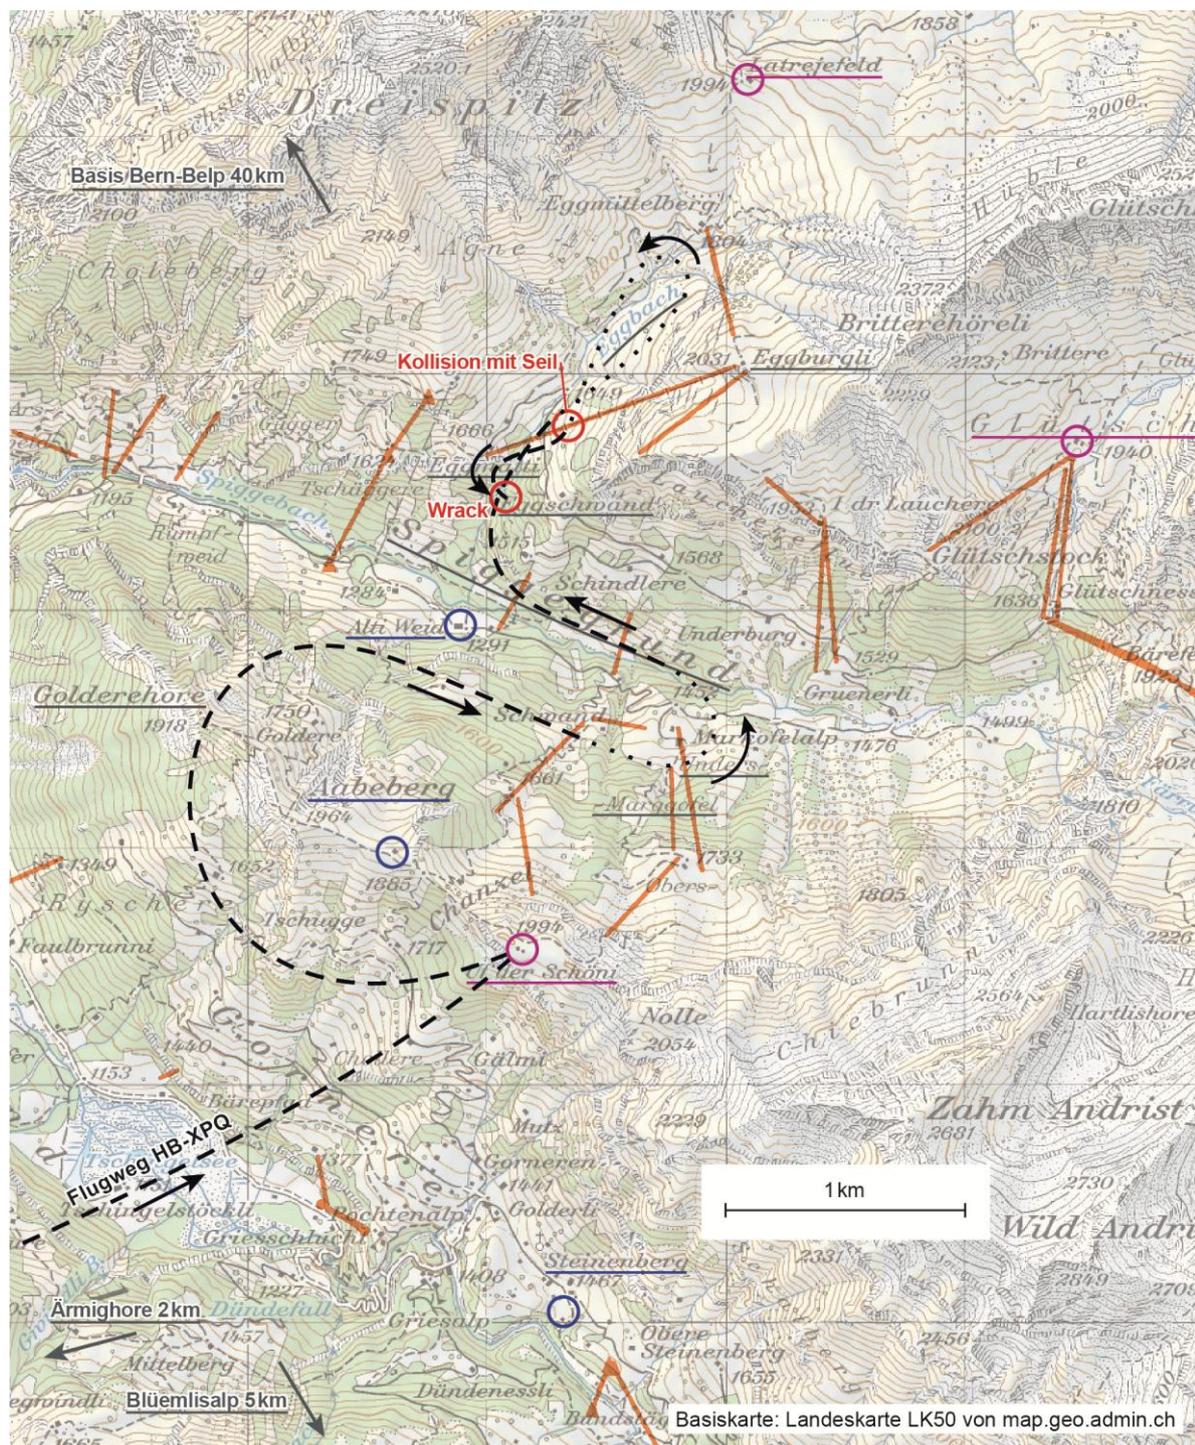
Anlage 1: Karte des Unfallgebietes

- Unterstrichen Im Bericht erwähnte geografische Bezeichnungen
- Flugweg HB-XPQ unmittelbar vor Unfall, rekonstruiert gemäss Augenzeugenberichten
- Flugweg HB-XPQ unbekannt
- Kollision mit Seil, Wrack
- Augenzeugen: Senn auf der Alp „Aabeberg“, Person bei der Alp „Steinberg“, Senn bei der „Alti Weid“
- Landeplätze: „Uf der Schöni“, „Glütsch“, „Latrejefeld“
- Luffahrthindernisse gemäss Hindernisdatenbank zum Unfallzeitpunkt

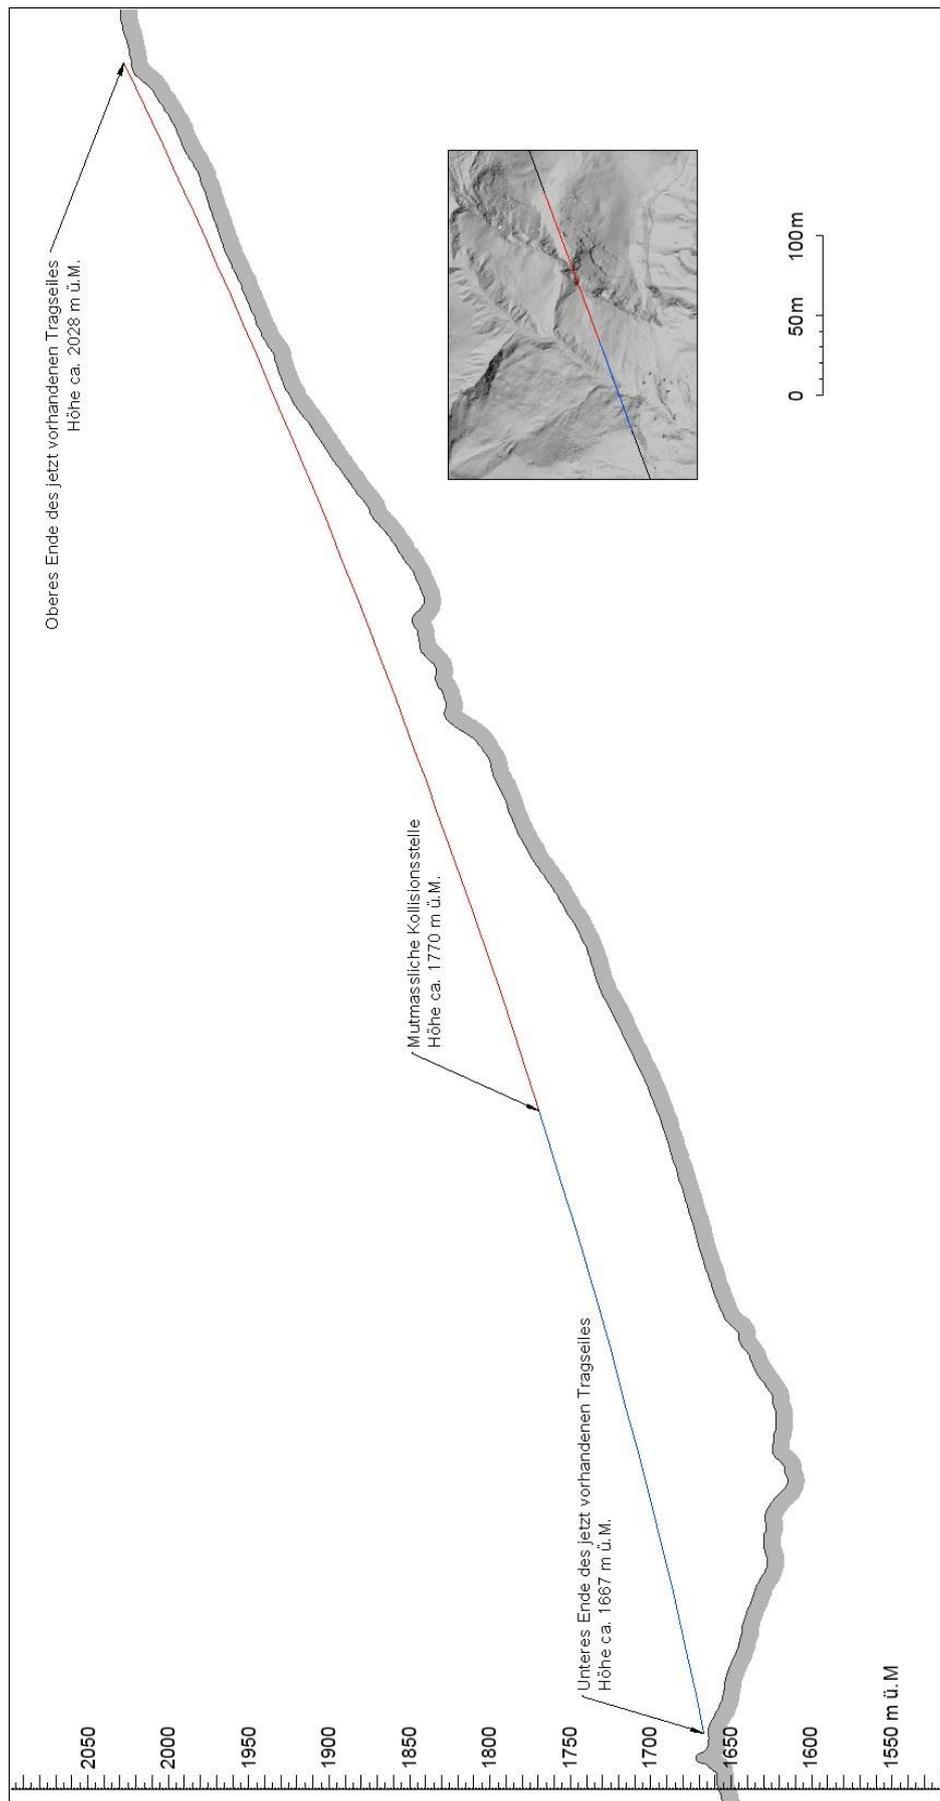
Anlage 3: Profil des nach dem Unfall eingezogenen neuen Seiles

Bezüglich der Sichtbarkeit des Seiles selbst ist vorab anzumerken, dass das nach dem Unfall eingezogene neue Seil aufgrund der noch nicht verwitterten Oberfläche im Rahmen der Rekonstruktionsflüge mit grosser Wahrscheinlichkeit deutlich besser erkennbar war als das ursprüngliche, verrostete Seil. Die Sichtbarkeit vor uniformem, hellem Hintergrund wie dem blauen Himmel oder einer weissen Wolke war relativ gut. Vor nicht uniformem, dunklerem Hintergrund wie dem umliegenden Gras- und Felsland war die Sichtbarkeit sehr schlecht. Selbst bei bekannter Position und intensivem Fixieren konnte das Seil auch aus relativ geringer Distanz im Schwebeflug teilweise nur erahnt werden. Aufgrund der Topografie im Gebiet der Unfallstelle liegt das Seil bei einer ungefähr horizontalen Annäherung praktisch immer vor grasigem und felsigem Hintergrund.
