Rapport final n° 2229

concernant l'incident grave (Airprox)
entre l'aéronef de type Piaggio P180 Avanti II, D-IKSI
et l'aéronef de type Cessna C525, N600HS
survenu le 22 mars 2013
près du point de cheminement VALOR
16 NM au sud-ouest de l'aéroport de Sion

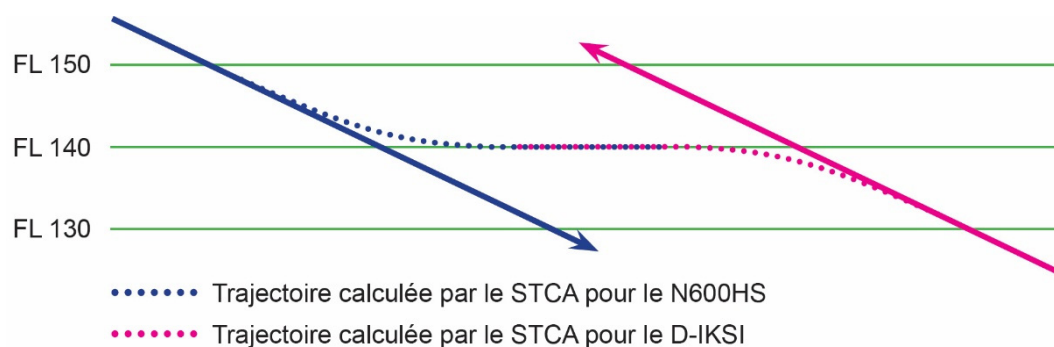
Dans l'espace aérien à l'intérieur duquel s'est produit l'incident grave, le STCA est paramétré pour générer une alarme en cas de prévision de rapprochement à des distances inférieures à 4.9 NM sur le plan horizontal ou inférieures à 750 ft sur le plan vertical. L'alarme est générée au plus tôt soixante secondes avant la perte de séparation. De plus, si deux avions sont en évolution verticale (l'un en montée, l'autre en descente) vers un même niveau de vol, le système suppose qu'ils acquerront ce dernier (fig. 7). Une alerte est générée lorsque les avions se trouvent à une distance verticale inférieure ou égale à 1900 ft et qu'il existe un risque de perte de séparation horizontale.

Figure 7 : fonctionnement du STCA avec des trafics en évolution verticale

Le N600HS est apparu la première fois dans le journal du STCA à 10:22:43 UTC ; il maintenait le niveau de vol FL 150 (14 975 ft), auquel il avait été autorisé à 10:20:17 UTC. Le D-IKSI, visible sur les écrans radar du secteur INI SE dès le FL 88, a passé le niveau de vol FL 120 (12 027 ft) en montée à 10:22:43 UTC. La distance verticale entre les deux avions était alors de 2948 ft. Suite à l'annulation du plan de vol IFR, le pilote du N600HS a quitté le FL 150 en descente. A 10:23:11 UTC, le STCA a détecté pour ce dernier une altitude de 14 921 ft et un taux de descente de 129 ft/min. Le D-IKSI passait 13 314 ft en montée, son taux était de 2660 ft/min. La distance verticale entre les avions était de 1607 ft et la distance horizontale de 7.4 NM.
