# **Schlussbericht Nr. 2232 der Schweizerischen Sicherheitsuntersuchungsstelle SUST**

über den schweren Vorfall des Verkehrs-  
flugzeuges A319-112, HB-IPX,

vom 11. Dezember 2012

auf dem Linienflug LX 1250 von Zürich  
(LSZH) nach Stockholm (ESSA)

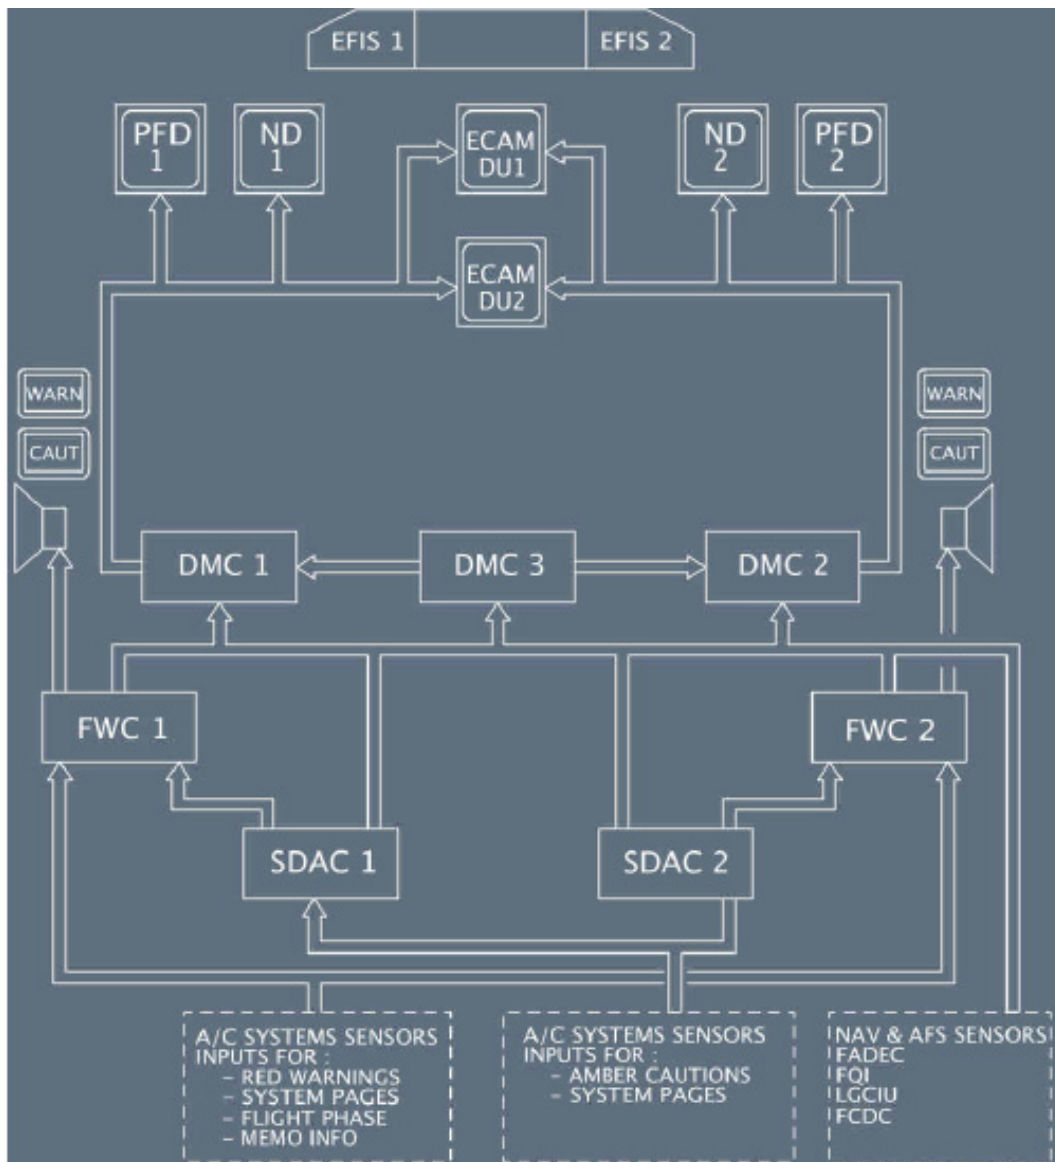
Abbildung 2: Blockdiagramm des *electronic instrument system* (EIS)

Während des schweren Vorfalls war die Stromzufuhr zu Teilen des ECAM zeitweise unterbrochen, was eine systematische Situationsanalyse durch die Besatzung erschwerte.

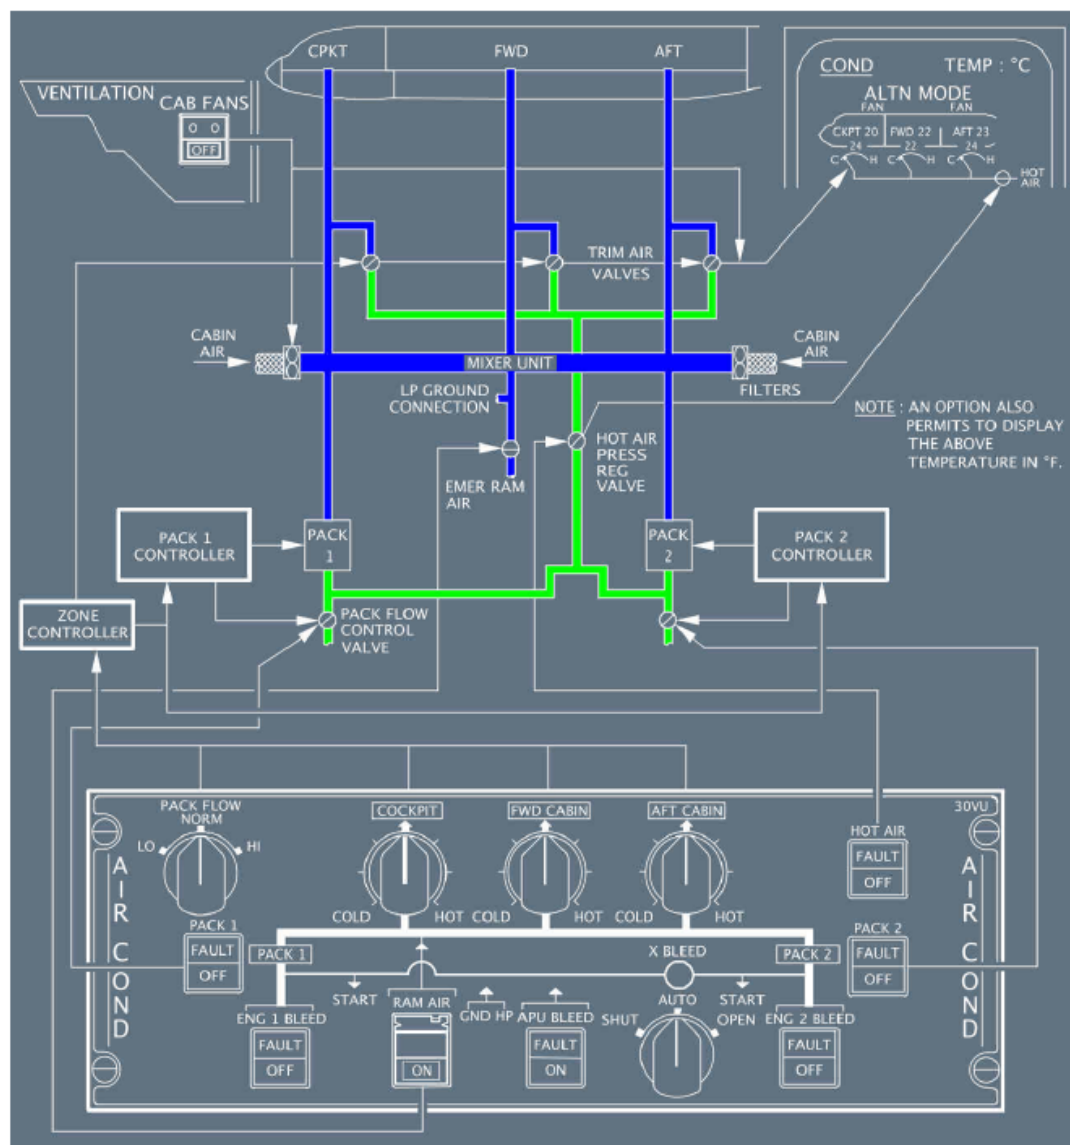
Abbildung 4: Blockdiagramm des air conditioning system

Nach dem selbsttätigen Auslösen des *circuit breaker* (CB) AB11 um 13:57:41 UTC fiel das *air conditioning pack 1* aus. Ebenso fiel der *zone controller* teilweise aus, das *trim air valve* für das *cockpit* wurde geschlossen und die Temperatur im *cockpit* begann zu sinken.

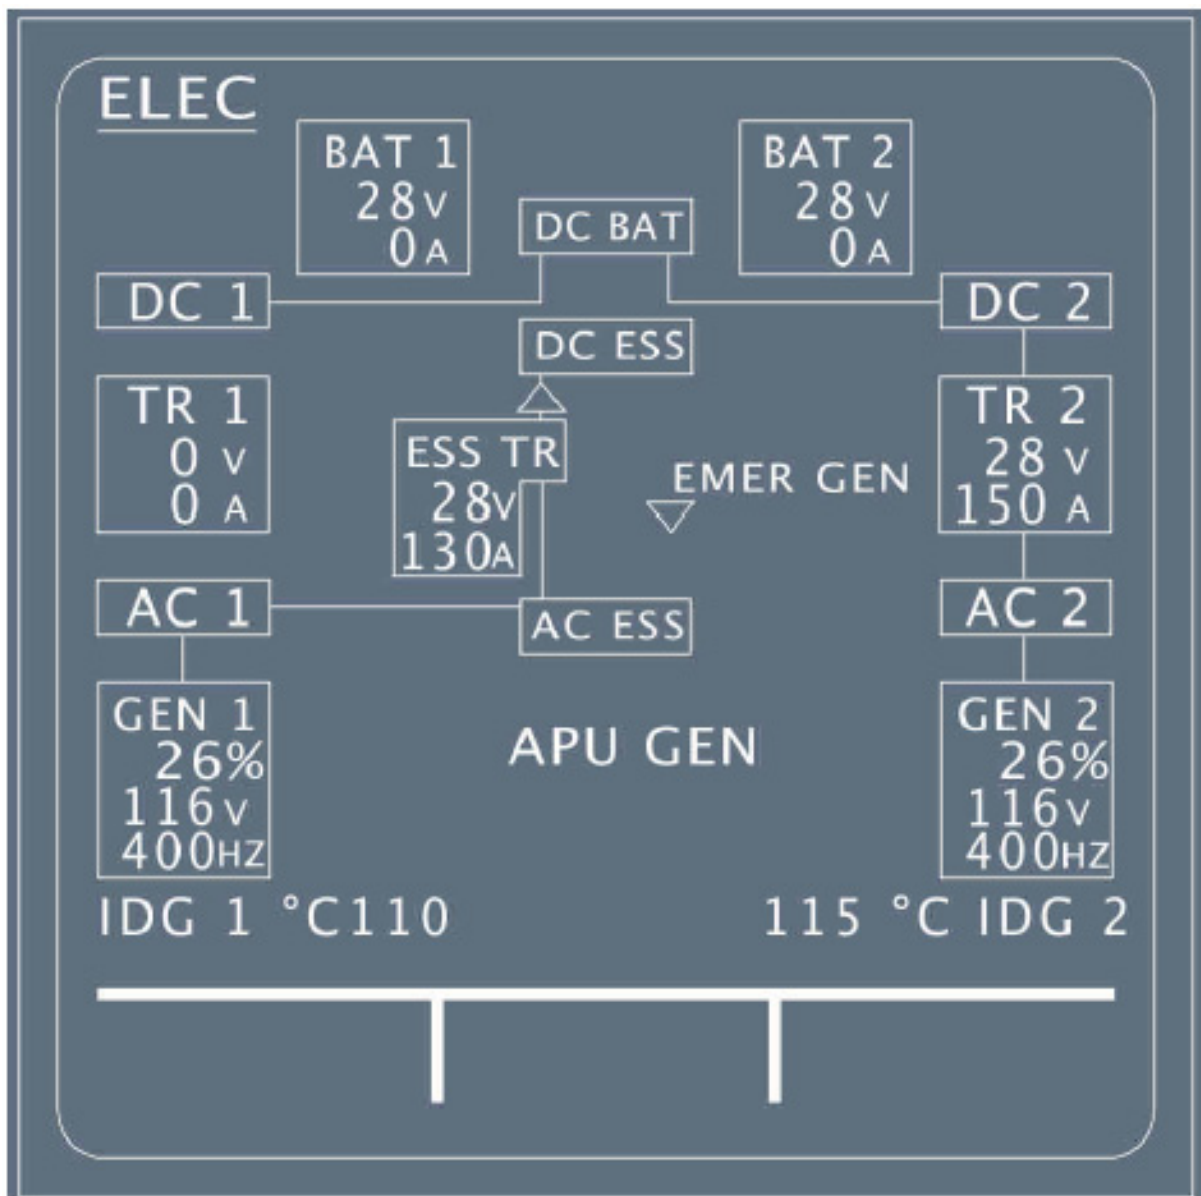
## Anlage 4: ECAM ELEC System Page – Stromversorgung nach 13:56 UTC

- Zwischen 13:34:20 UTC und 13:55:42 UTC erfuhren der DC BUS 1 und der DC BAT BUS mehrfach für kurze Zeit einen Spannungseinbruch.
- Um 13:56 UTC normalisierte sich die Spannung an den genannten Stromverteilsschienen und blieb für den Rest des Fluges konstant.

- Der Generator (GEN) 1 versorgt den AC BUS 1, den AC ESS BUS und den ESS TR mit Dreiphasenwechselstrom.
- Der Generator (GEN) 2 versorgt den AC BUS 2 und den *transformer rectifier* (TR) 2 mit Dreiphasenwechselstrom.
- Der TR 1 ist inaktiv.
- Der TR 2 versorgt den DC BUS 2, den DC BAT BUS und den DC BUS 1 mit Gleichstrom.
- Der *essential transformer rectifier* (ESS TR) versorgt den DC ESS BUS mit Gleichstrom.
- Der Generator (APU GEN), angetrieben von der *auxiliary power unit* (APU), ist ausser Betrieb.

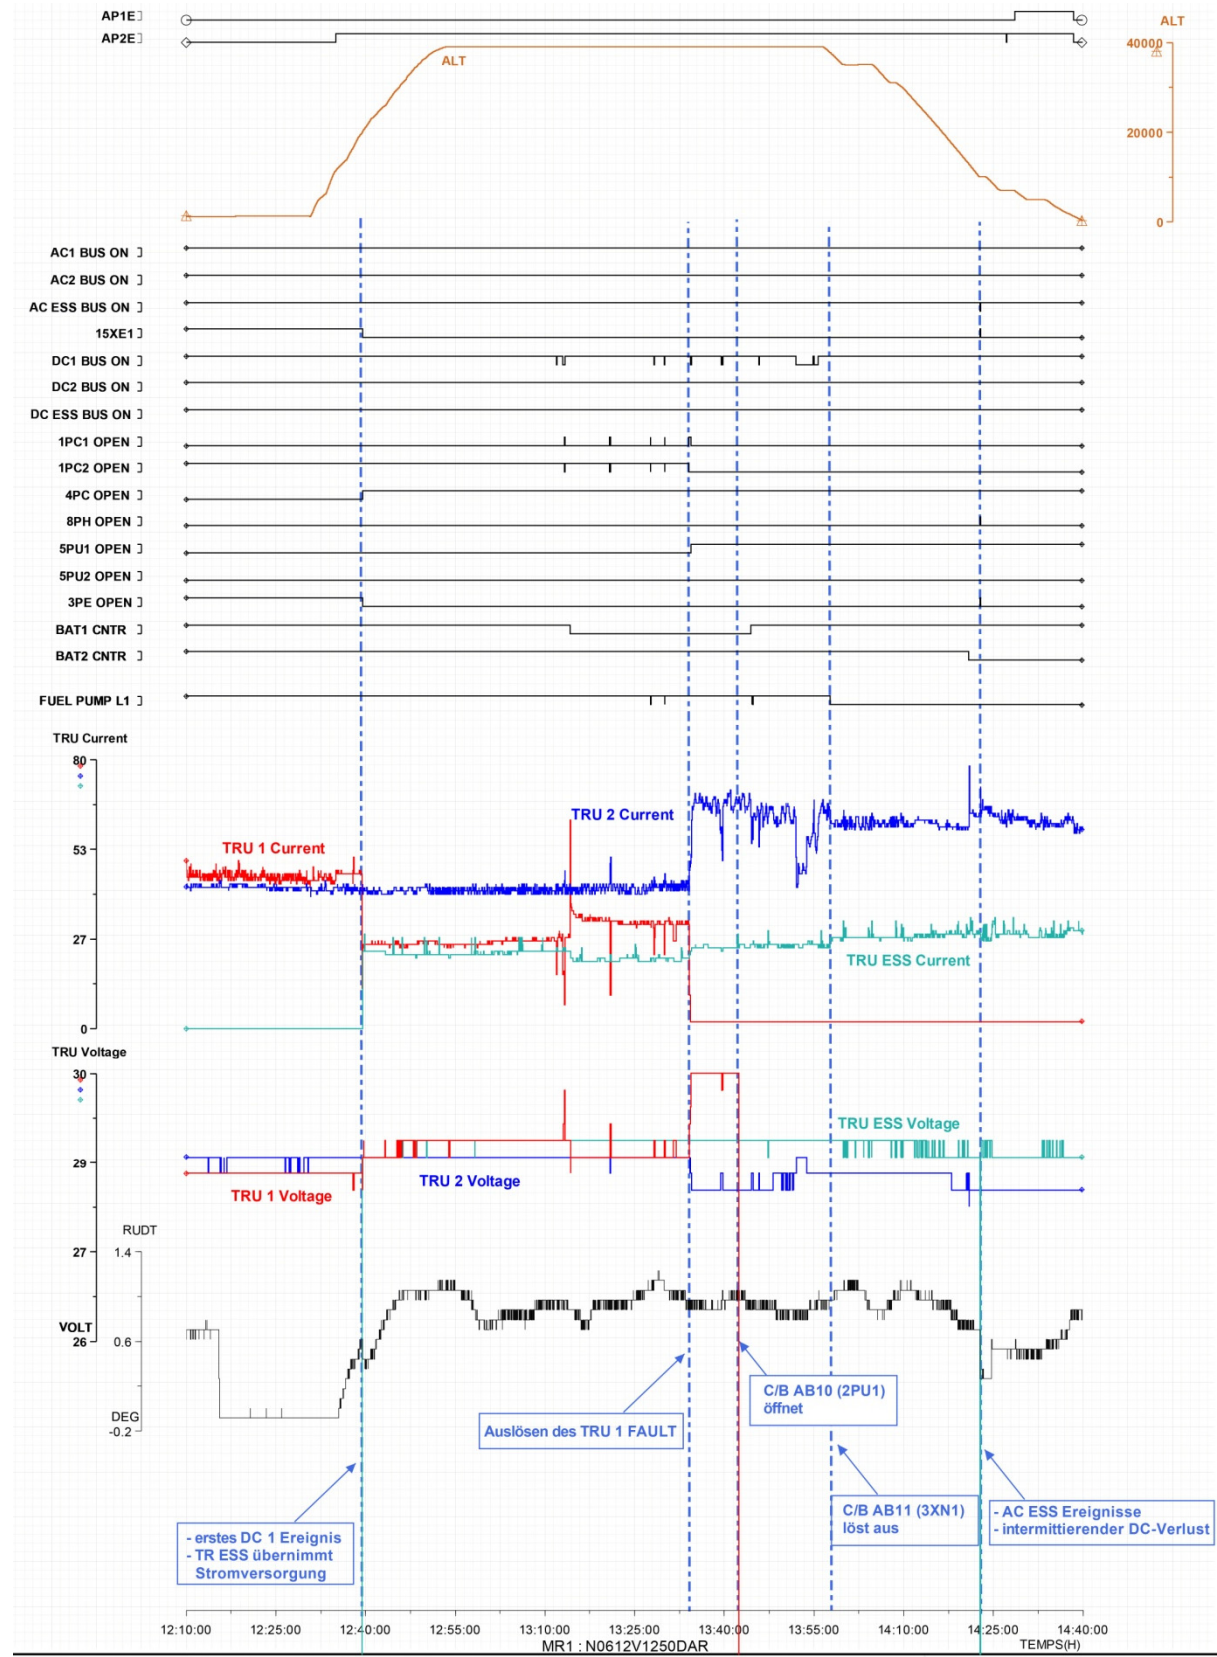
Anlage 8: DAR-Aufzeichnungen des Fluges LX 1250

Zwischen 13:13 UTC und 13:30 UTC erfuhr der DC BUS 1 mehrfach einen kurzen Spannungseinbruch. Als Folge davon wurde jeweils der *contactor* 1PC1 geöffnet

Nach der automatisch erfolgten Abschaltung des TR 1 und der Versorgung des DC BUS 1 und DC BAT BUS durch den TR 2 erfuhren die beiden genannten Stromverteilschienen (*buses*) zwischen 13:34:20 UTC und 13:55:42 UTC mehrmals markante Spannungseinbrüche. Gemäss Aufzeichnungen blieb der speisende DC BUS 2 ohne Unterbruch unter Spannung und die beiden *contactors* 1PC1 und 1PC2 blieben konstant geschlossen. Der aufgezeichnete Stromverlauf des TR 2 bestätigt die genannten Versorgungsunterbrüche. Erwähnenswert dabei ist, dass der Ausgangsstrom des TR 2 zeitweise auf das Niveau vor der Lastübernahme abfiel, was bedeutet, dass die beiden Stromverteilschienen DC
