# **Schlussbericht Nr. 2233**

über den schweren Vorfall (Fastkollision)

zwischen dem Helikopter Eurocopter EC 120B, HB-ZBB,  
betrieben durch die BB Heli AG, und

dem Helikopter AgustaWestland AW109SP, HB-ZRY,  
betrieben durch die Schweizerische Luft-Ambulanz AG,

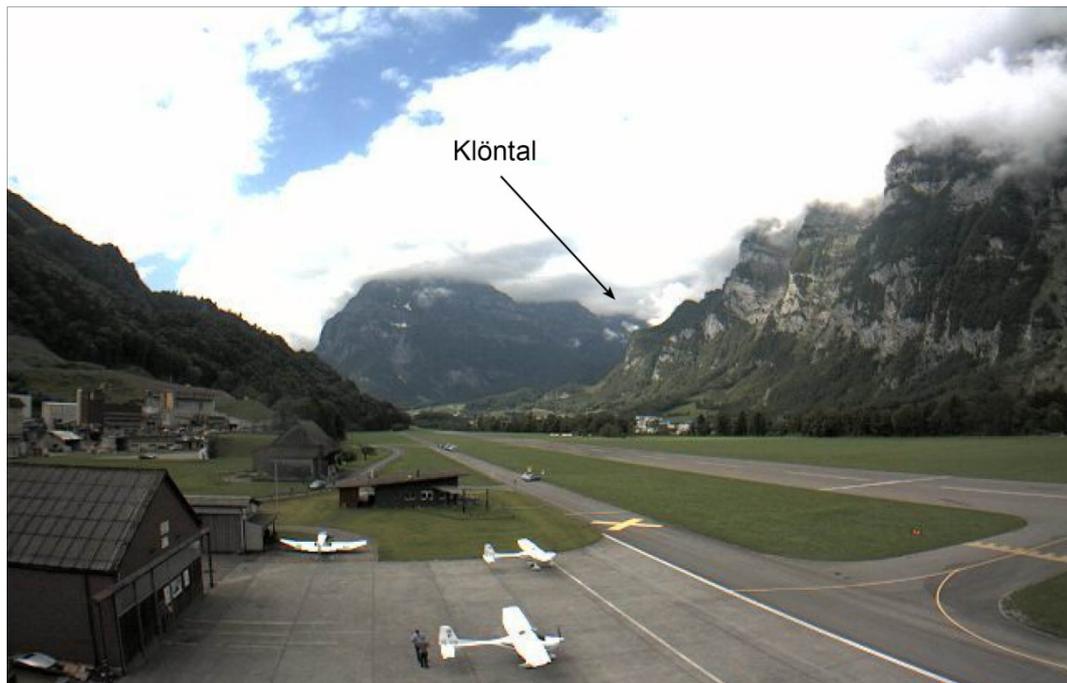
## 1.4.5 Webcambild

Abbildung 5: Flugplatz Mollis, 21. Juni 2013, 08:18 UTC, Blickrichtung Südwest (Klöntal).

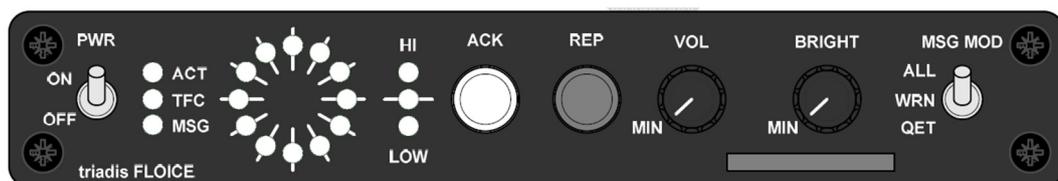
Das Gerät vom Typ Triadis Floice 256 (vgl. Abb. 8 und 9) war im Instrumentenbrett der HB-ZRY eingebaut und mit einer Aussenantenne oberhalb des Cockpits ausgestattet.

**Abbildung 8:** Triadis Floice 256 (Herstellerbild). Die Relativposition anderer Luftfahrzeuge wird in der horizontalen Ebene mit den kreisförmig angeordneten LED angezeigt, in der vertikalen Ebene mit den LED rechts daneben.

- Es liegen keine Hinweise für technische Mängel am Floice vor.
- Die HB-ZRY war mit einem Verkehrshinweissystem (*traffic advisory system – TAS*) ausgerüstet, das nicht warnte, obwohl die HB-ZBB mit eingeschaltetem Transponder flog.

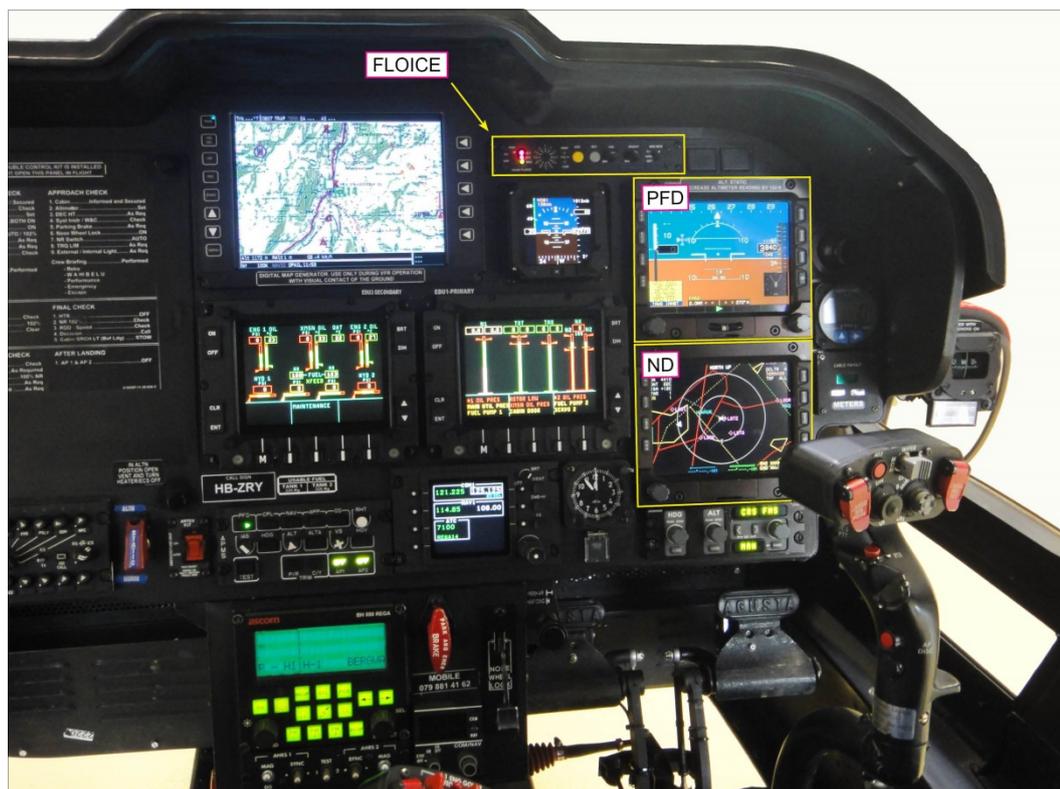
In der HB-ZRY war ein TAS vom Typ Avidyne TAS620 mit einer Antenne oberhalb und einer Antenne unterhalb des Cockpits eingebaut. Die grafische Darstellung erfolgte auf dem *primary flight display* (PFD) und dem *navigation display* (ND) (vgl. Abb. 9). Die akustischen Alarme wurden über das Audio-Panel ins *intercom* eingespeist.

**Abbildung 9:** Instrumentenbrett der HB-ZRY (Foto Rega). Rechts das PFD und das ND. Links oberhalb des PFD das Floice.

- Es liegen keine Hinweise für spezifische technische Mängel am TAS vor.
- Im Rahmen von Versuchsflügen mit einer AW109SP konnte eine gewisse Richtungsabhängigkeit der Funktionstüchtigkeit des TAS festgestellt werden, und zwar dahingehend, dass Annäherungen von rechts bzw. hinten rechts vom TAS teilweise nicht erkannt wurden.
