Schweizerische Sicherheitsuntersuchungsstelle SUST  
Service suisse d'enquête de sécurité SESE  
Servizio d'inchiesta svizzero sulla sicurezza SISI  
Swiss Transportation Safety investigation Board STSB

# **Schlussbericht Nr. 2235**

über den schweren Vorfall (Fastkollision)  
zwischen dem Flugzeug Cessna C525, HB-VPF,  
und dem Segelflugzeug ASK 21, HB-1589, und dessen  
Schleppflugzeug Robin DR 400/180 R, HB-EUV,  
vom 13. Juli 2013  
1.8 NM östlich des Flugfeldes Langenthal (LSPL)

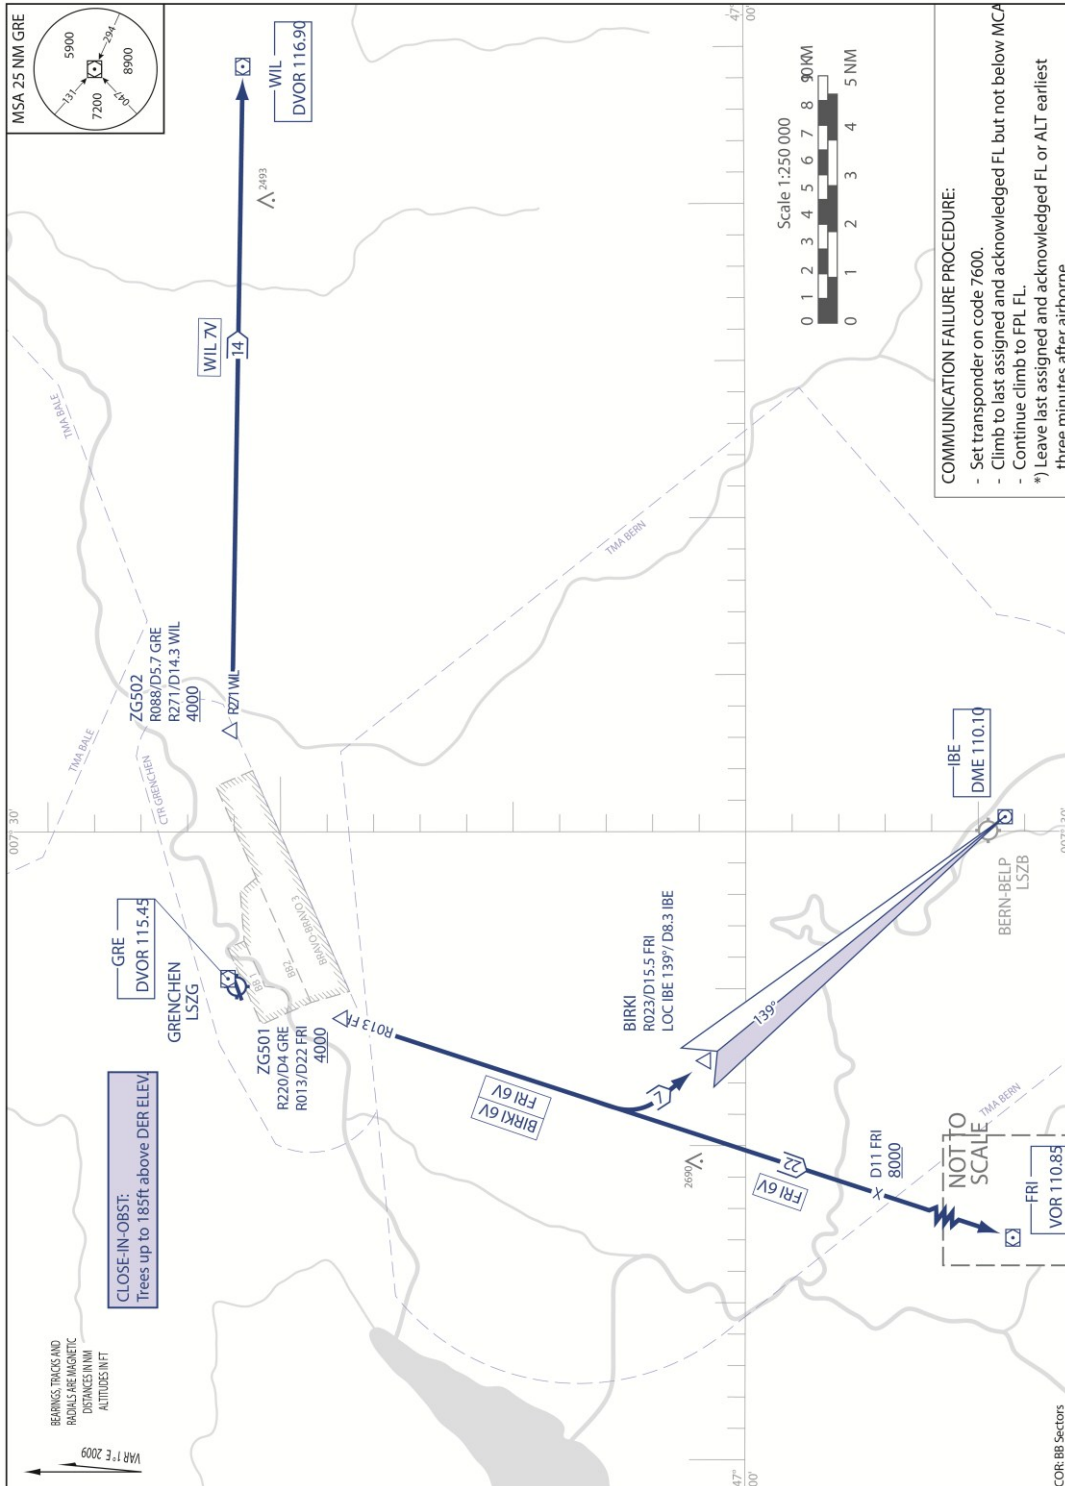
Anlage 5: SID WILLISAU 7V (WIL 7V) von Grenchen (LSZG) – AIP Schweiz

Die Standardinstrumentenabflugroute WILLISAU 7V (WIL 7V) führte gemäss Luftfahrthandbuch (*aeronautical information publication* – AIP) der Schweiz nach Sichtwetterbedingungen (*visual meteorological conditions* – VMC) zum Navigationspunkt ZG502. Die Steigfreigabe betrug 6000 ft, wobei der Punkt ZG502 auf einer Höhe von mindestens 4000 ft überflogen werden musste. Der Navigationspunkt ZG502 war die Grenze zwischen der Kontrollzone des Flughafens Grenchen und dem sie umgebenden Luftraum der Klasse E. Der Flugweg von ZG502 zum Funkfeuer Willisau (WIL) erfolgte im Instrumentenflug und war an keine weiteren Bedingungen geknüpft (vgl. Anlage 5).
