Schlussbericht Nr. 2240 der Schweizerischen Sicherheitsuntersuchungsstelle SUST

über den schweren Vorfall des Flugzeu-
ges Fokker F28 Mk 100, HB-JVH,

vom 15. Juli 2013

rund 15 NM südlich von Basel

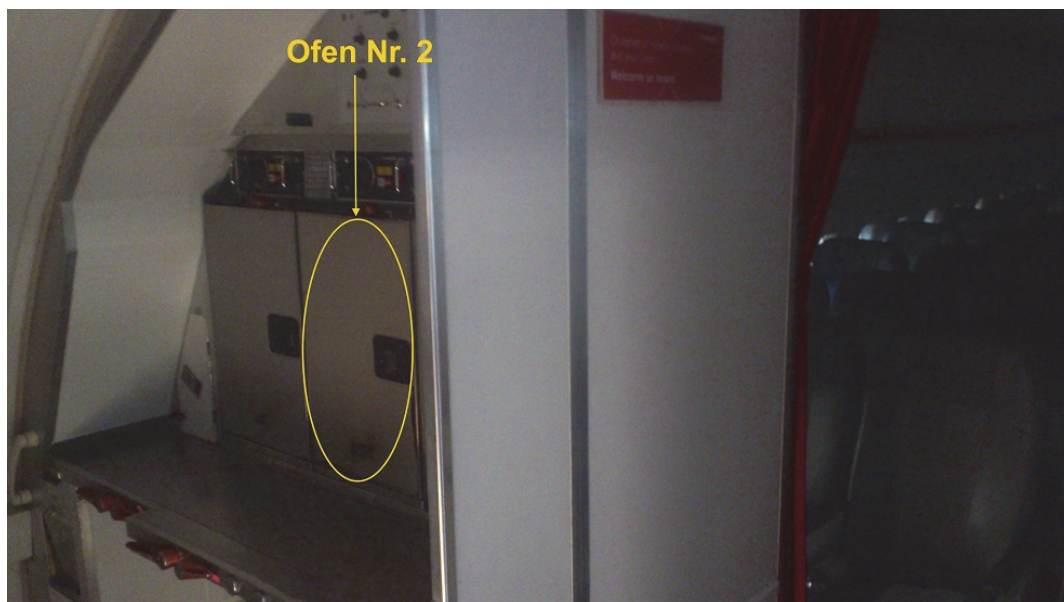
Abbildung 1: Blick in Richtung der Fluggastkabine

Der betroffene Ofen², hergestellt durch die Firma Rumbold, war in der *galley* im vorderen Teil des Flugzeuges eingebaut. Das folgende Bild illustriert die Situation von der linken vorderen Eingangstüre her gesehen.

Der Ofen weist eine maximale Leistung von 3850 Watt auf und ist über einen *circuit breaker* von 15 Ampère dreiphasig abgesichert.

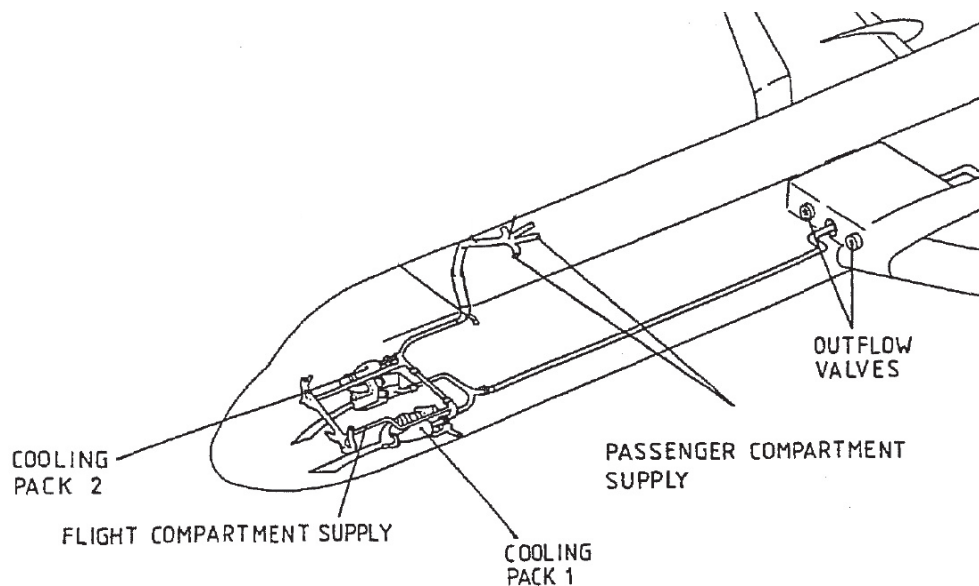
Abbildung 2: Schema des Bordbelüftungssystems der Fokker F28 Mk 100.

Die Bordbelüftung der Fokker F28 Mk 100 wird über zwei *cooling packs* sichergestellt. Die Abbildung 2 erlaubt einen Überblick über die Luftzufuhr an Bord dieses Flugzeuges.

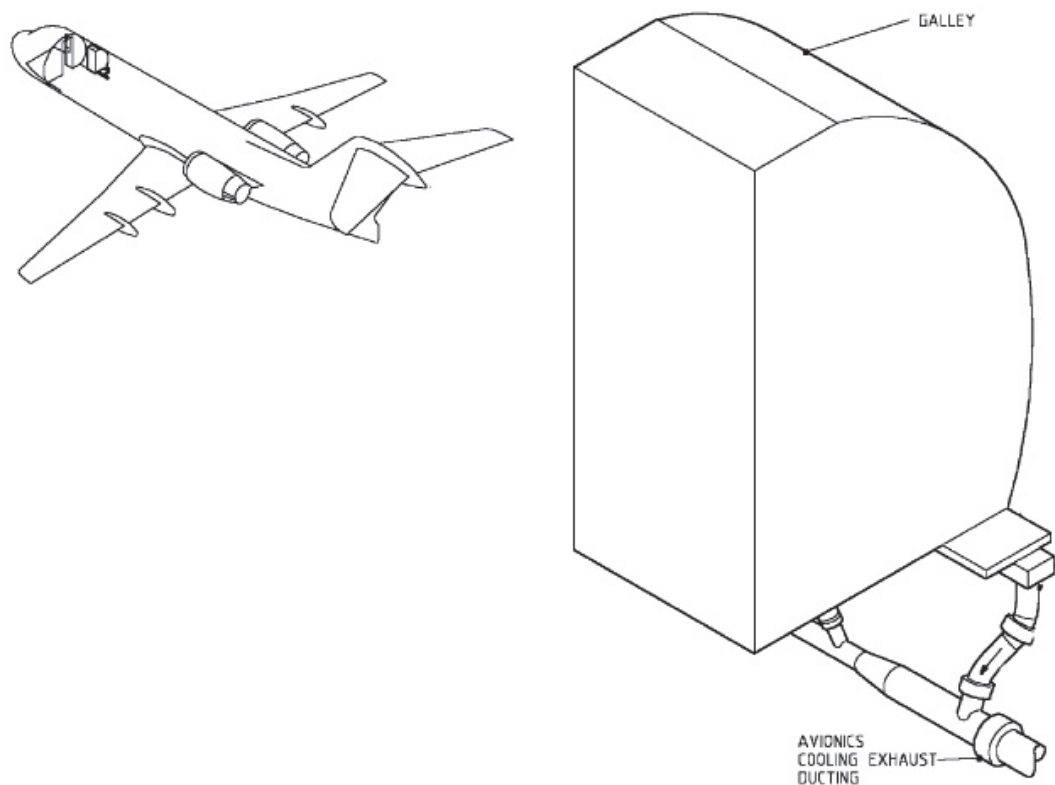
Abbildung 3: Detailansicht der Entlüftung im Bereich der *galley*.

Die Abluft der Kabine erfolgt über die *outflow valves*. Die Abluft der *galley* erfolgt unabhängig von der Kabinenabluft in den *avionics cooling exhaust duct* und wird zusammen mit der Avionikabluft über Bord geleitet.
