# **Rapport final n° 2244**

concernant l'incident grave (Airprox)

survenu le 26 mai 2013

10 NM au nord-nord-ouest du point de cheminement  
MOLUS

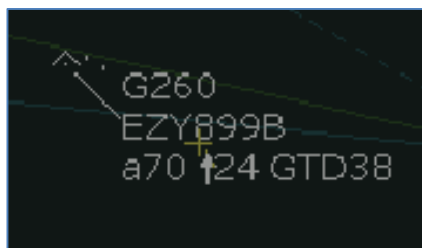
**Figure 5** : l'étiquette d'EZY 899B après corrélation. L'ATM a associé les données du plan de vol et les informations transmises par le transpondeur de l'avion. Son altitude actuelle est 7000 ft (a70) et l'ATM lui a attribué le niveau de croisière demandé FL 380 (38)

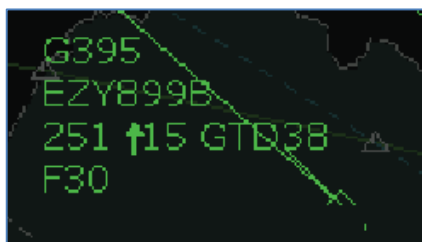
**Figure 6 :** EZY 899B est en contact avec un secteur en dessous du secteur L5. Il est autorisé à monter au FL 300 (F30)

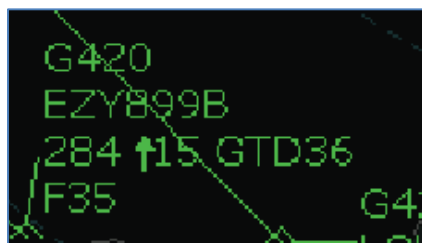
**Figure 7 :** EZY 899B est en contact avec un secteur en dessous du secteur L5. Il est autorisé à monter au FL 350 et la valeur de son niveau de croisière attribuée est maintenant FL 360

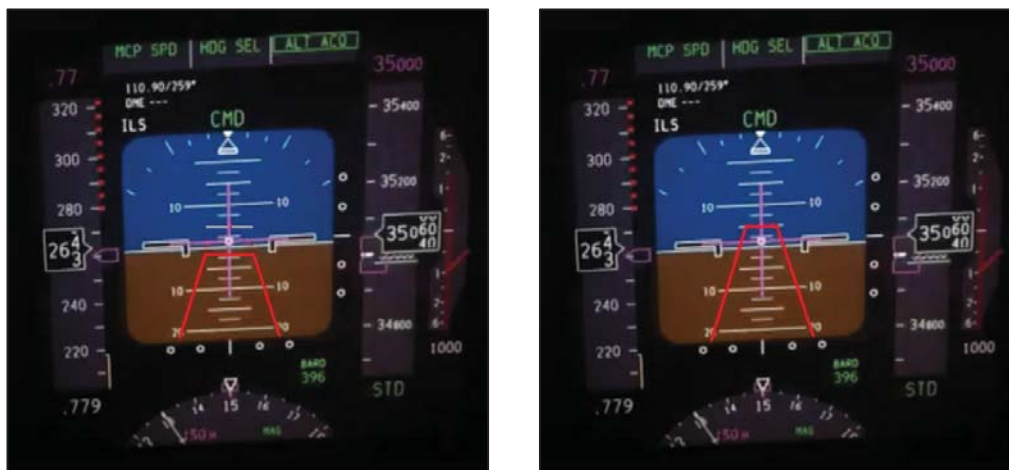
Sur les PFD, l'avis « *monitor vertical speed* », présente, puisqu'il est préventif, une situation où la maquette de l'avion se trouve hors du trapèze rouge relatif à la manœuvre d'évitement verticale. Par contre, pour l'avis correctif « *climb, climb* » elle se trouve à l'intérieur, indiquant aux pilotes qu'un changement d'assiette vers le haut doit être effectué.

**Figure 18** : avis de résolution préventif « *monitor vertical speed* » à gauche et correctif « *climb, climb* » à droite

A bord de TOM 857, la succession de ces deux alarmes et de l'annonce de fin de conflit n'a duré que cinq secondes, c'est-à-dire l'équivalent du délai de réaction du modèle de pilote type utilisé dans l'évaluation de la performance de la logique anticollision. Les pilotes ont réagi cinq secondes après l'apparition du premier avis, au moment même de l'annonce de fin de conflit. Alors qu'elle n'avait donc plus lieu d'être, la réaction a consisté en un écart d'une centaine de pieds vers le haut, avec une accentuation du virage à droite ordonnée quelques secondes plus tôt par le contrôleur aérien. Elle répond à la dernière consigne de manœuvre verticale d'évitement « *climb* » apparue sur les PFD et peut être expliquée par l'effet du stress occasionné chez les pilotes par les alarmes TCAS.
