Schlussbericht Nr. 2245 der Schweizerischen Sicherheitsuntersuchungsstelle SUST

über den Unfall des Flugzeuges
Bombardier DHC-8-402, 9A-CQC,

betrieben durch Croatia Airlines unter
Flugplankennzeichen CTN 464,

vom 27. September 2013

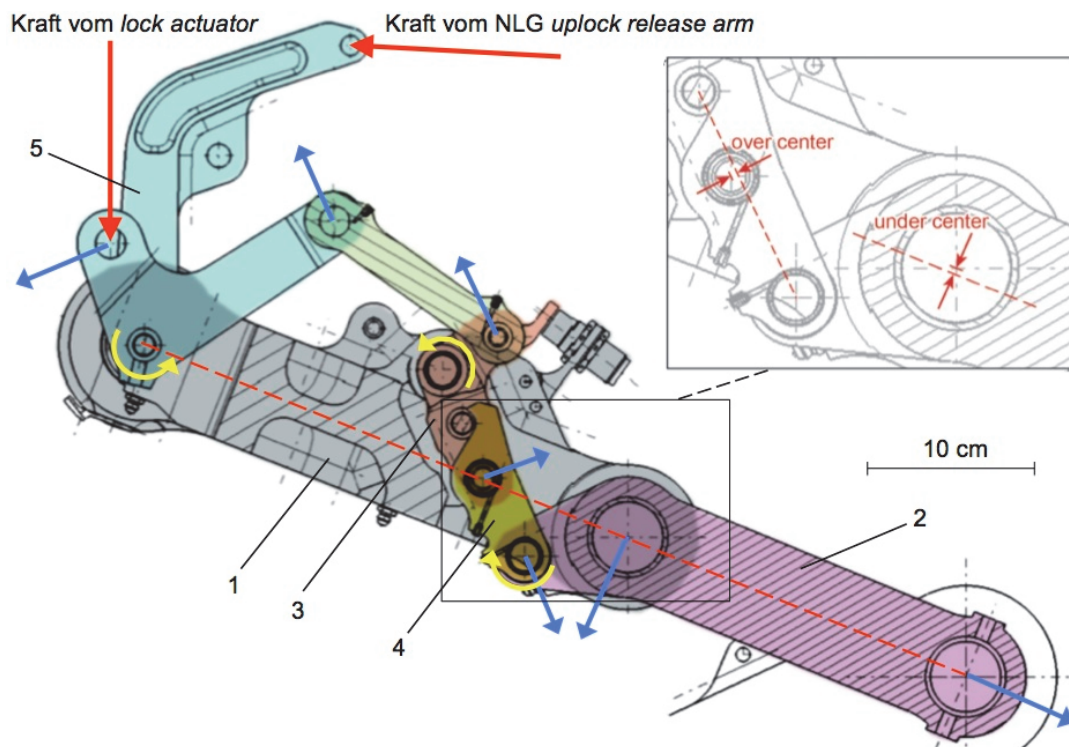
Abbildung 3: Entriegelungsmechanismus (Abbildung des Herstellers, adaptiert durch die SUST). Die einzelnen Bauteile wurden zur besseren Erkennbarkeit unterschiedlich eingefärbt. Die Bewegungs- bzw. Drehrichtungen der einzelnen Bauteile als Folge der

Der Mechanismus ist so konzipiert, dass die gesamte Zugkraft zuerst für die Entriegelung der vorderen Fahrwerkttore eingesetzt und die Kraft erst danach auf den *NLG uplock release arm* umgeleitet wird (vgl. Anlage 8 und Abbildung 3).

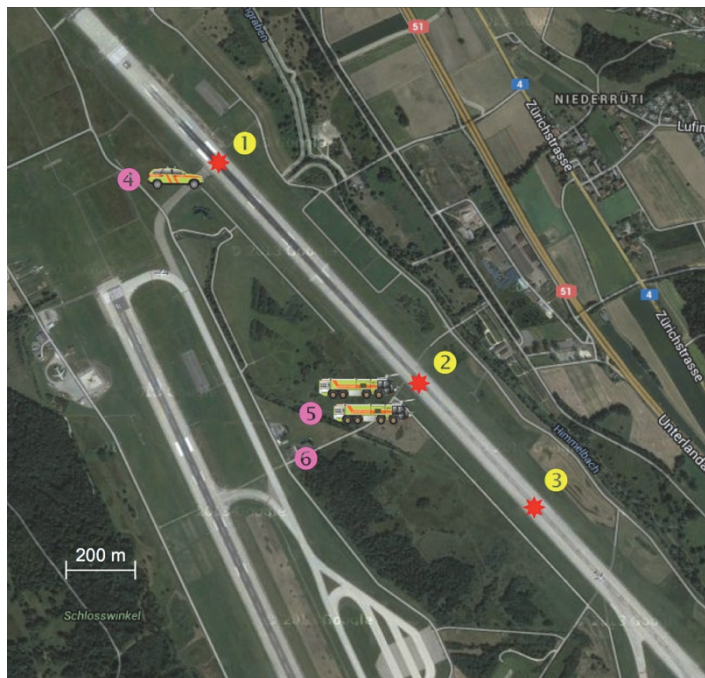
- ❶ Hauptfahrwerk setzt auf
- ❷ Bug berührt die Pistenoberfläche
- ❸ Flugzeug kommt zum Stillstand
- ❹ Fahrzeug „Florian 1“
- ❺ Flugfeldlöschfahrzeuge
- ❻ Satellitenstrasse

Abbildung 5: Teil des Einsatzdispositivs der Feuerwehr gemäss den Angaben von Schutz und Rettung Zürich.

Auf einer Länge von 540 m rutschte das Flugzeug auf dem Bug liegend mit einer leichten Rechtsdrift über die Piste. Dabei konnte Funkenflug beobachtet werden. Verschiedene kleinere Teile im Bereich des Bugfahrwerks, des Bugfahrwerkschachts und des vorderen unteren Rumpfbereichs wurden abgerissen. Leicht rechts der Mittellinie der Piste 14 kam das Flugzeug schliesslich zum Stillstand (vgl. Abbildungen 1 und 5).

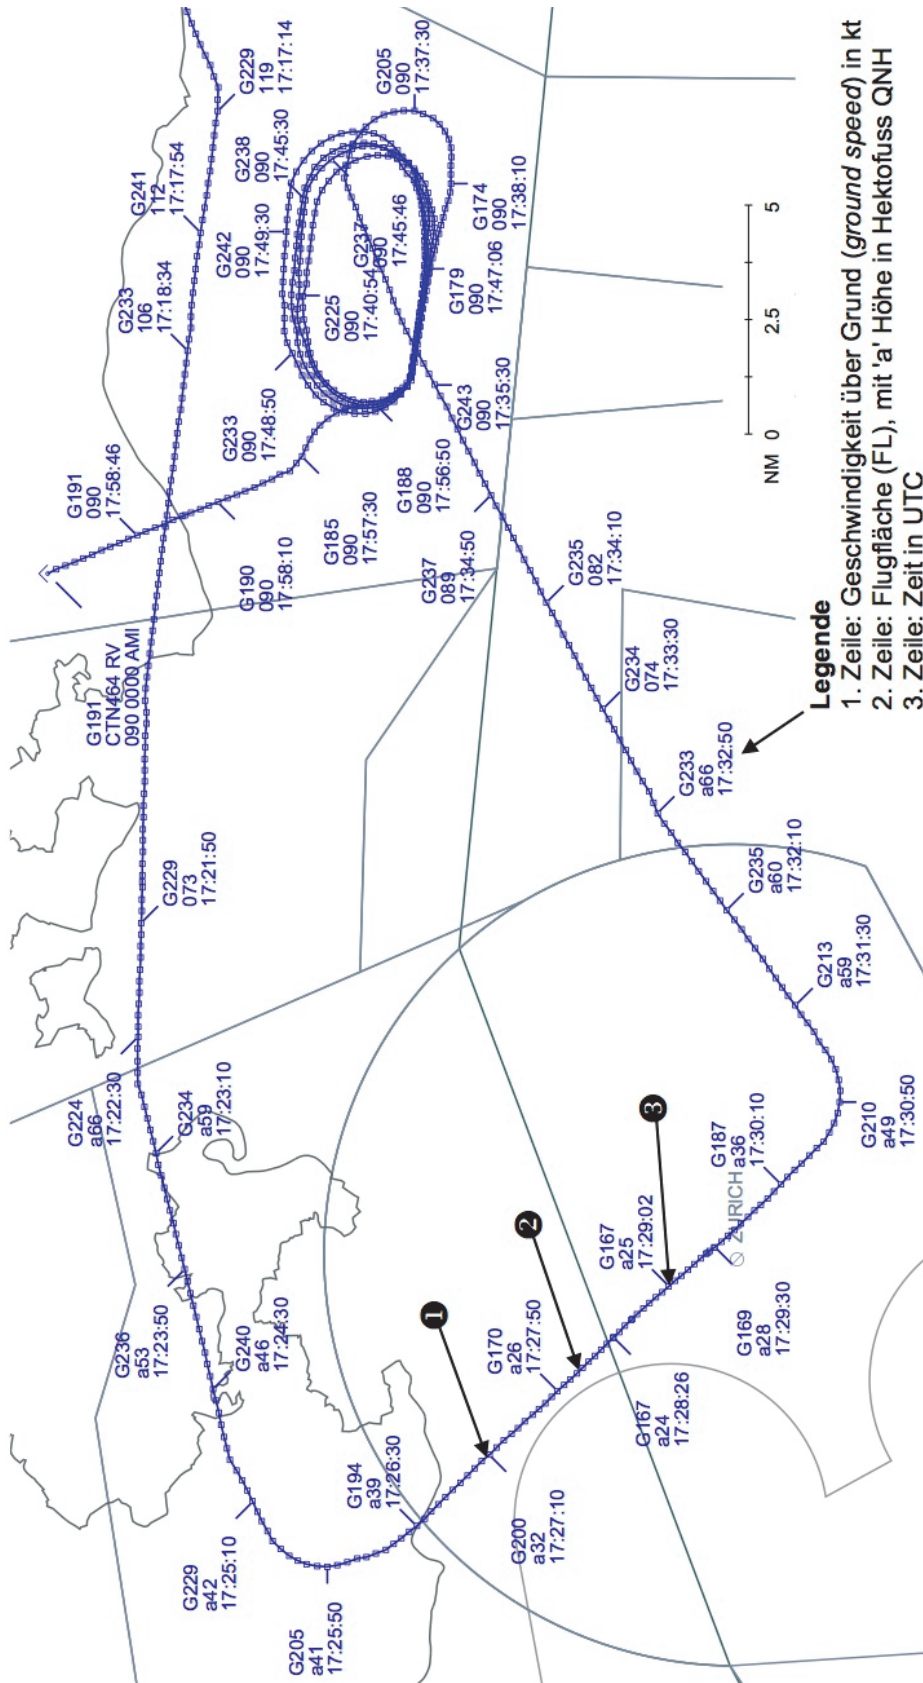
Anlage 1: Radaraufzeichnung des Flugwegs beim ersten Anflug und beim Einflug in den Warteraum

- ① 17:27:09 UTC Besatzung fährt Fahrwerk aus; die Anzeige des Bugfahrwerks zeigt rot statt grün.
- ② 17:28:04 UTC Flugverkehrsleitung gibt die Anweisung, auf dem aktuellen Kurs auf 4000 ft QNH zu steigen.
- ③ 17:29:02 UTC Besatzung verlangt den Einflug in einen Warteraum, um die Fahrwerkstörung zu analysieren.

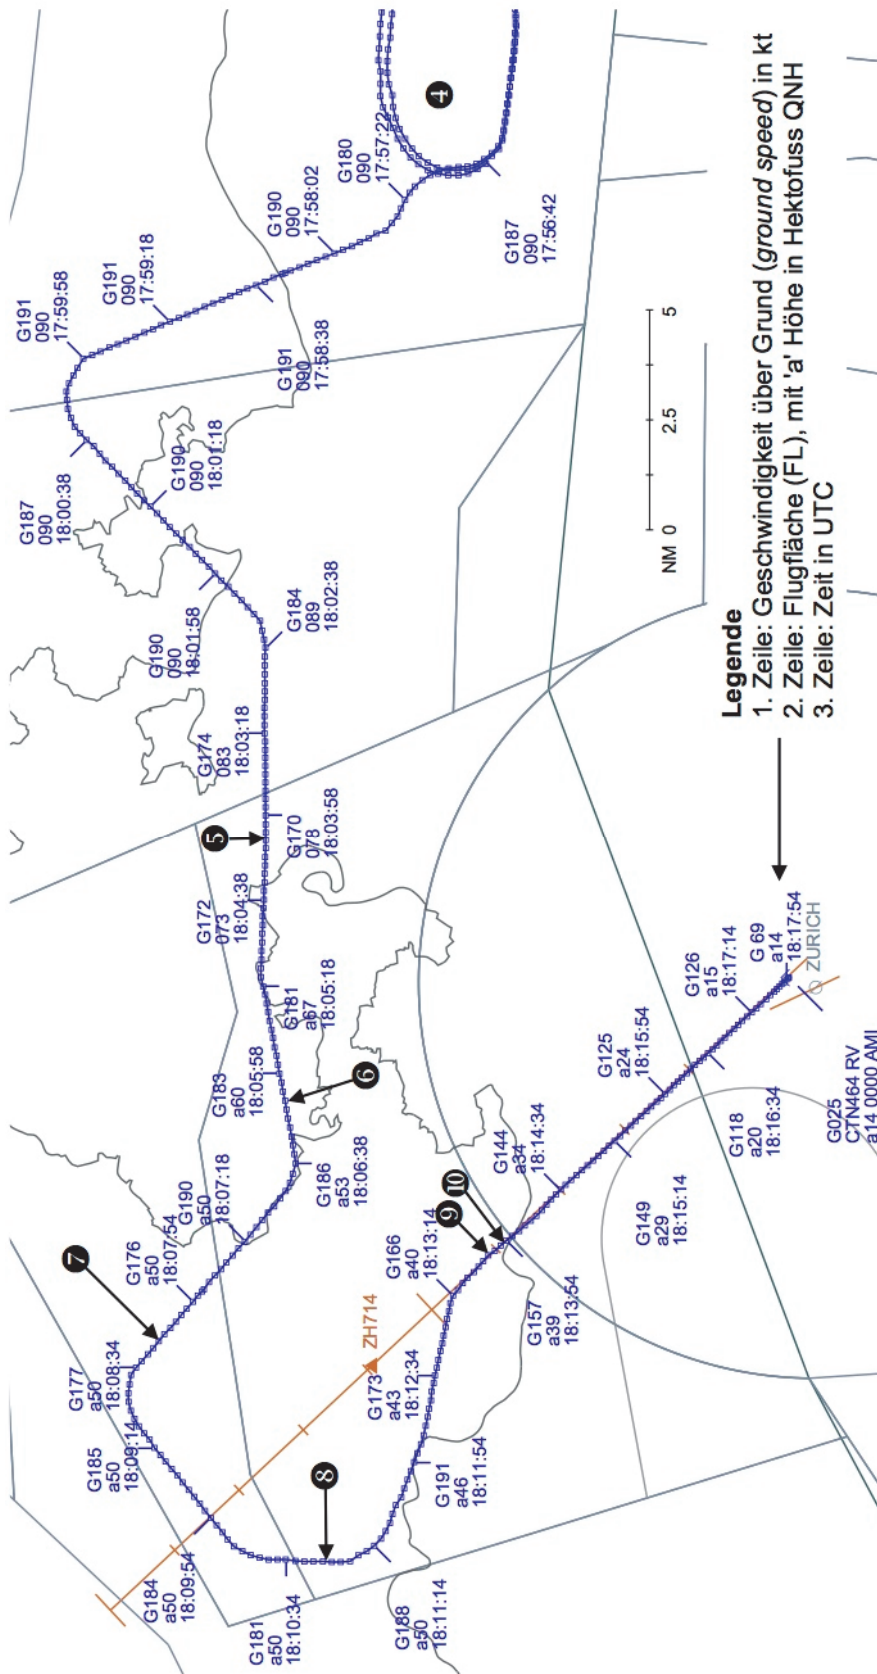
Anlage 2: Radaraufzeichnung des Flugwegs beim zweiten Anflug

- ④ 17:57:00 UTC Das Flugzeug verlässt den Warteraum.
- ⑤ 18:04:09 UTC Die Besatzung meldet, dass sie in zwei Minuten für den Endanflug bereit sei.
- ⑥ 18:06:10 UTC Die Besatzung verlangt, den Anflug noch um fünf Minuten zu verlängern (Abarbeiten der „emergency landing checklist“).
- ⑦ 18:08:18 UTC Der FVL verlangt wegen der Grenze des Nahkontrollbezirks, nach links auf einen südwestlichen Kurs zu drehen.
- ⑧ 18:10:51 UTC Die Besatzung meldet, dass sie für den Anflug bereit sei.
- ⑨ 18:13:42 UTC Die Besatzung meldet: „Croatia four six four, established“.
- ⑩ 18:13:52 UTC Der Copilot meldet der Kabinenbesatzung: „Cabin crew, prepare for landing“.

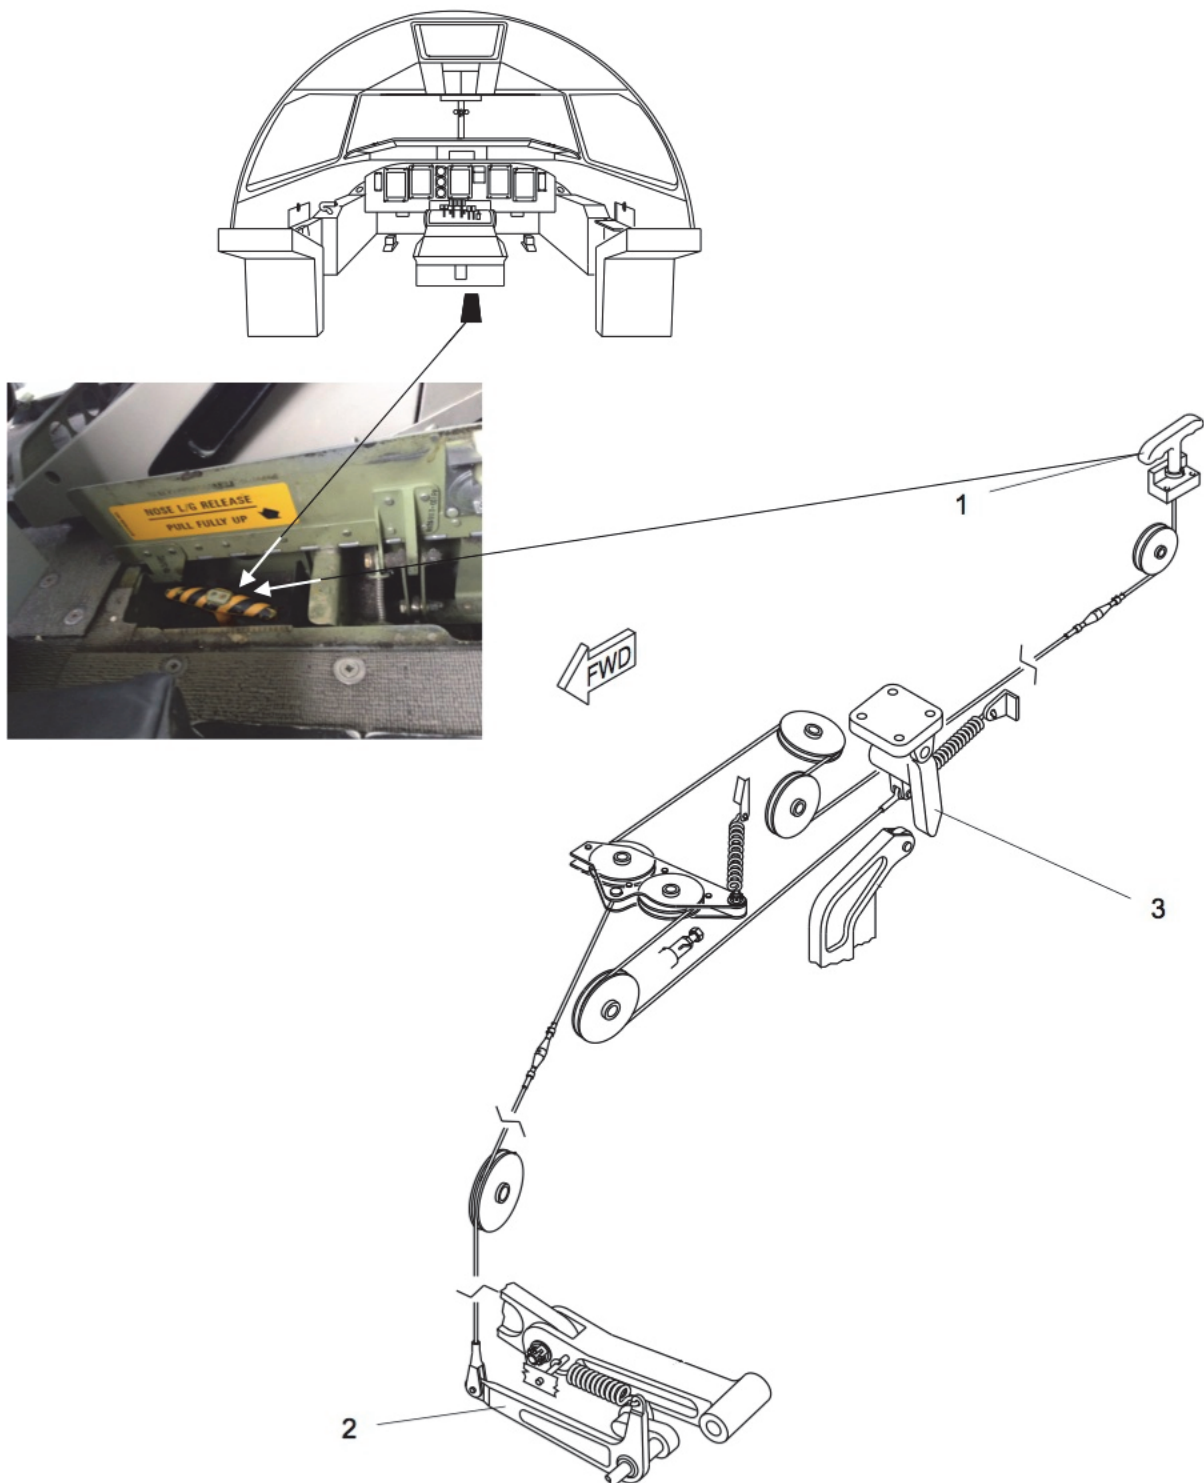
Anlage 8: Details zum alternativen Ausfahren des Bugfahrwerks

Abbildung 16: Schematische Darstellung des Mechanismus für das alternative Ausfahren des Bugfahrwerks (Abbildungen des Herstellers, adaptiert durch die SUST). Das Foto zeigt die geöffnete *landing gear alternate extension door* im Cockpitboden.
