Schlussbericht Nr. 2246 der Schweizerischen Sicherheitsuntersuchungsstelle SUST

über den schweren Vorfall des Flugzeuges Airbus A320-214, HB-IOR,

betrieben durch Belair Airlines unter Flugnummer AB7785,

vom 1. Oktober 2013

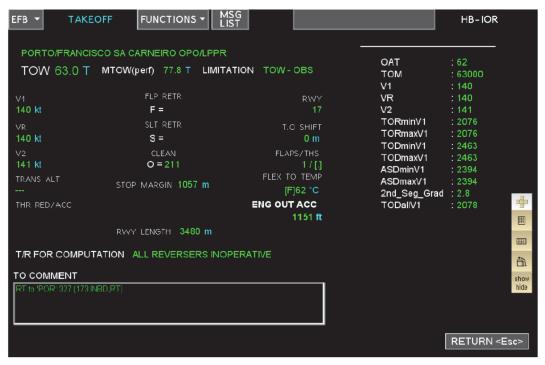
Mit den Angaben des *loadsheet* berechnete der Kommandant um 15:20 UTC für die gesamte zur Verfügung stehende Pistenlänge (*takeoff run available* – TORA) von 3480 m erneut die Triebwerkleistung, die der maximal möglichen Schonung der Triebwerke entsprach. Dabei wurde für die im Falle eines Triebwerkausfalls und eines fortgesetzten Startvorgangs zu erwartende Startrollstrecke (*takeoff run* – TOR) ein Wert von 2076 m ermittelt, für die zugehörige Startstrecke bis auf eine Höhe von 35 ft (*takeoff distance* – TOD) ein Wert von 2463 m, und für die im Falle eines Startabbruchs benötigte Pistenlänge (*accelerate stop distance* – ASD) ein Wert von 2394 m (vgl. Abbildung 2). Für den Start ab *intersection Foxtrot* stand eine TORA von 1900 m zur Verfügung.

Zu den für diese Berechnung notwendigen Eingaben in den EFB gehören die Startmasse, meteorologische Daten sowie die Angabe der Startpiste inklusive beabsichtigter *intersection*. Die Resultate müssen vom Bildschirm des EFB (vgl. Abbildung 2) abgelesen und über die Tastatur einer *multipurpose control and display unit* (MCDU) in das FMGS des Flugzeuges eingegeben werden. Beiden Piloten steht je eine MCDU zur Verfügung.

Abbildung 2: Resultate der takeoff performance calculation auf dem Bildschirm eines EFB.
