Rapport final n° 2252

concernant l'accident de l'avion
Tecnam P2002-JF, HB-KPB,

survenu le 8 septembre 2013

à Prévessin / France

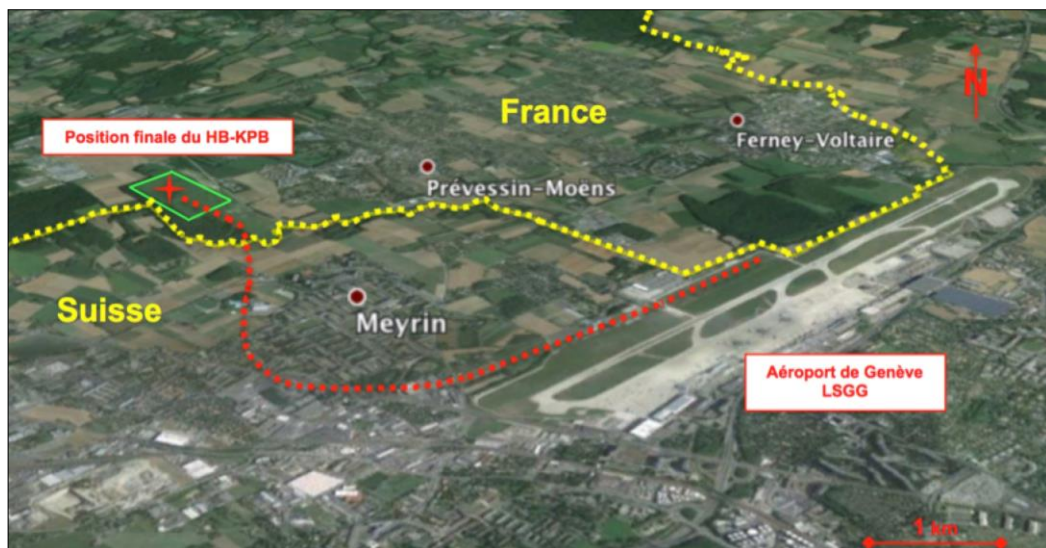
L'atterrissage d'urgence a eu lieu sur le territoire français dans un champ herbeux d'environ 650 x 200 m ayant une faible déclivité dans la partie où s'est terminé l'atterrissage. L'herbe mouillée avait une hauteur de 15 à 20 cm.

Figure 1 : trajectoire et position finale du HB-KPB. La ligne pointillée jaune représente la frontière franco-suisse.

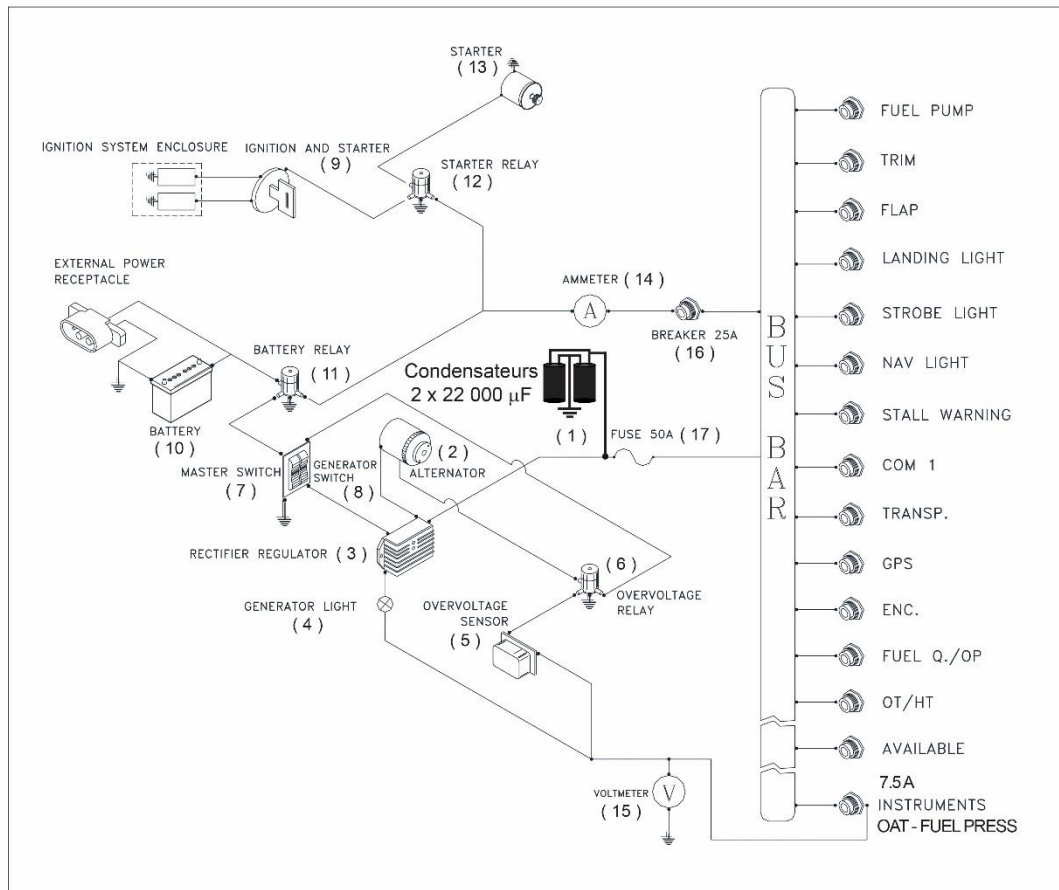
Le schéma de principe tel que représenté à la figure 7 a été extrait du manuel de vol. Il représente, de façon simplifiée, le schéma de câblage (*wiring diagram*) du manuel de maintenance. Les deux condensateurs (1) ne figuraient pas sur le schéma de principe. Ils ont été ajoutés conformément au schéma de câblage du manuel de maintenance afin de faciliter la compréhension du système.

Figure 7 : schéma de principe extrait du manuel de vol.
