Rapport final n° 2253 du Service suisse d'enquête de sécurité SESE

concernant l'incident grave de l'aéronef
Flight Design CTLS-ELA, HB-WYS,

survenu le 12 juillet 2013

à Gland / VD

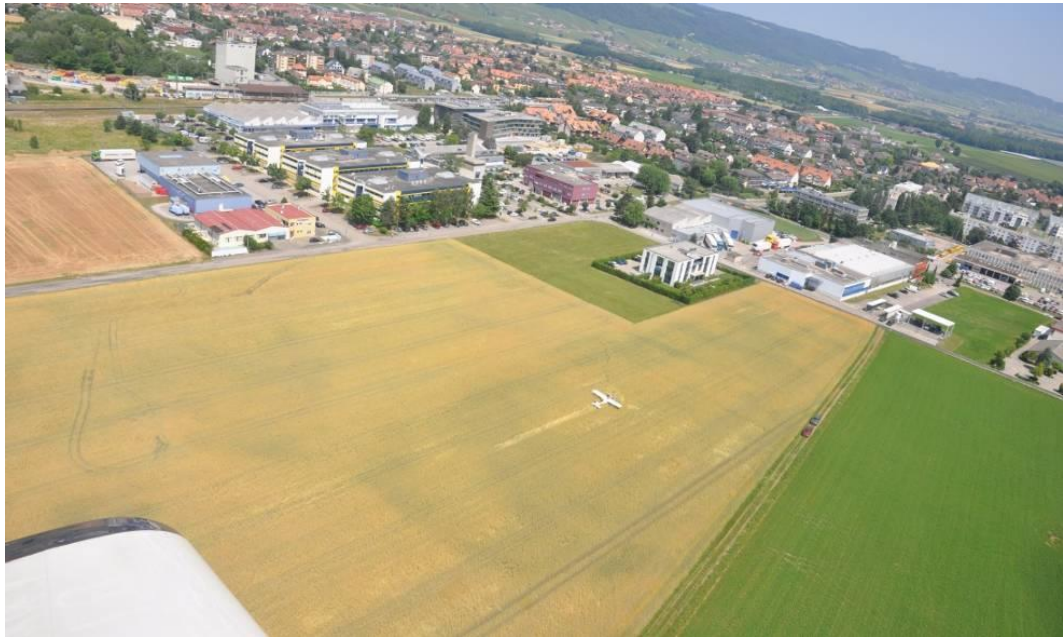
Figure 1 : Aperçu du site où l'aéronef HB-WYS a atterri

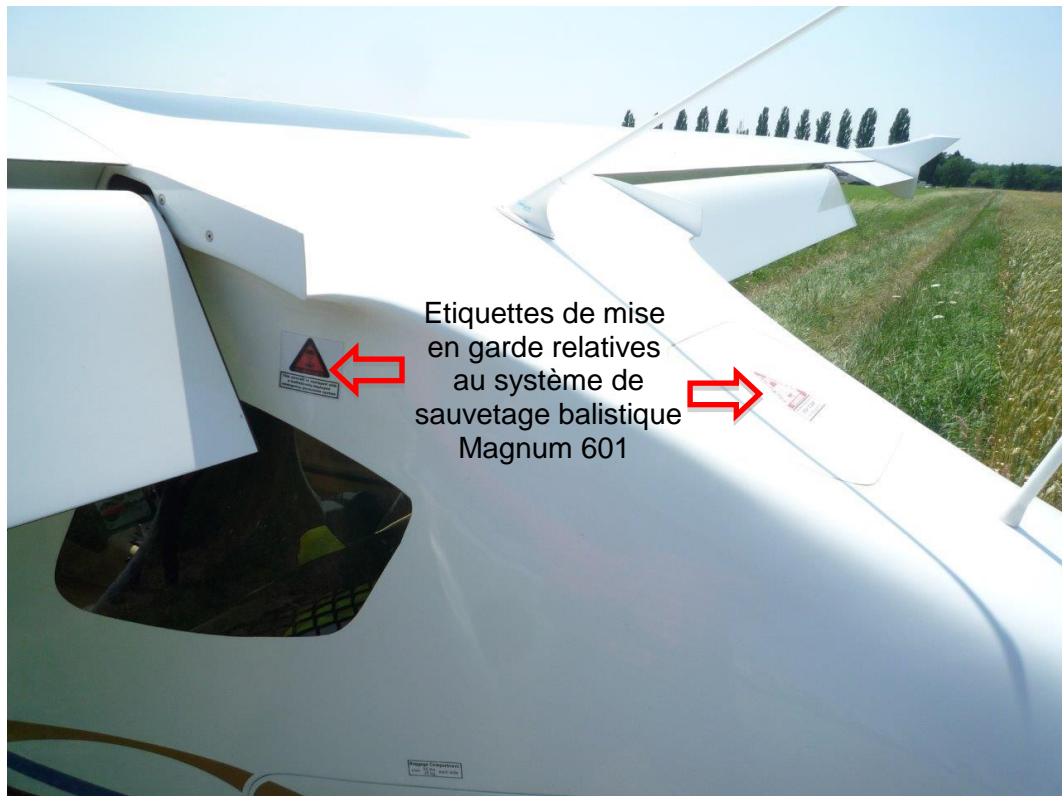
Figure 5 : Etiquettes de mise en garde relatives au système de sauvetage Magnum 601

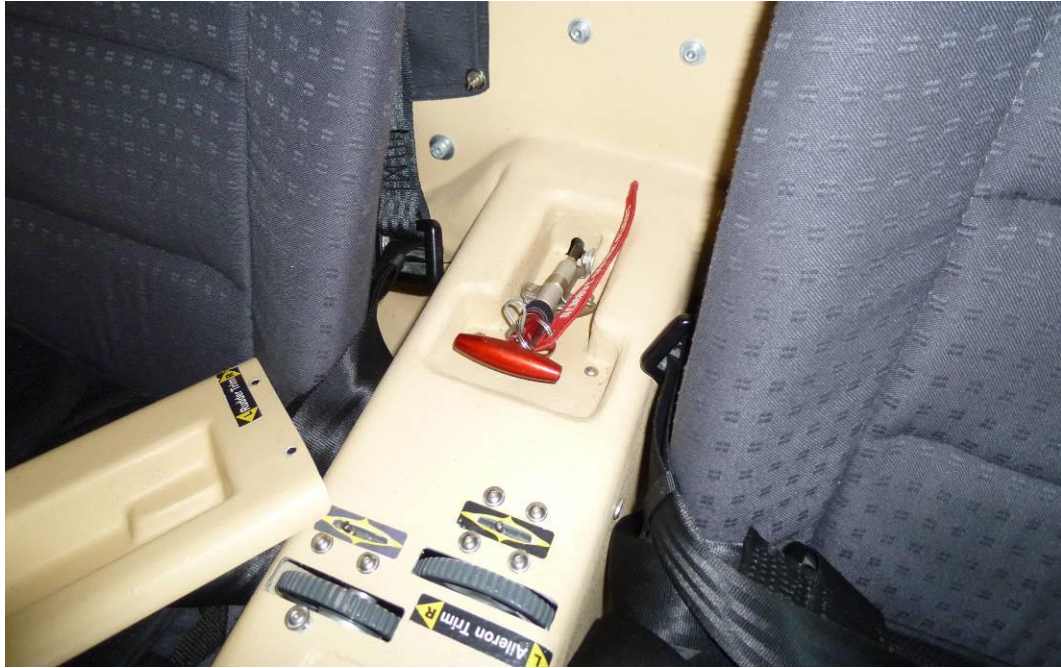
Conformément à la check-liste ENGINE SHUT DOWN, la poignée de déclenchement du système de sauvetage était sécurisée avec la goupille de sécurité (*locked pin*) par le pilote avant de quitter l'aéronef. C'était la seule possibilité prévue par le constructeur pour sécuriser le système de sauvetage.

Figure 6 : Poignée de déclenchement du système de sauvetage, située dans le cockpit, avec la goupille de sécurité mise en place

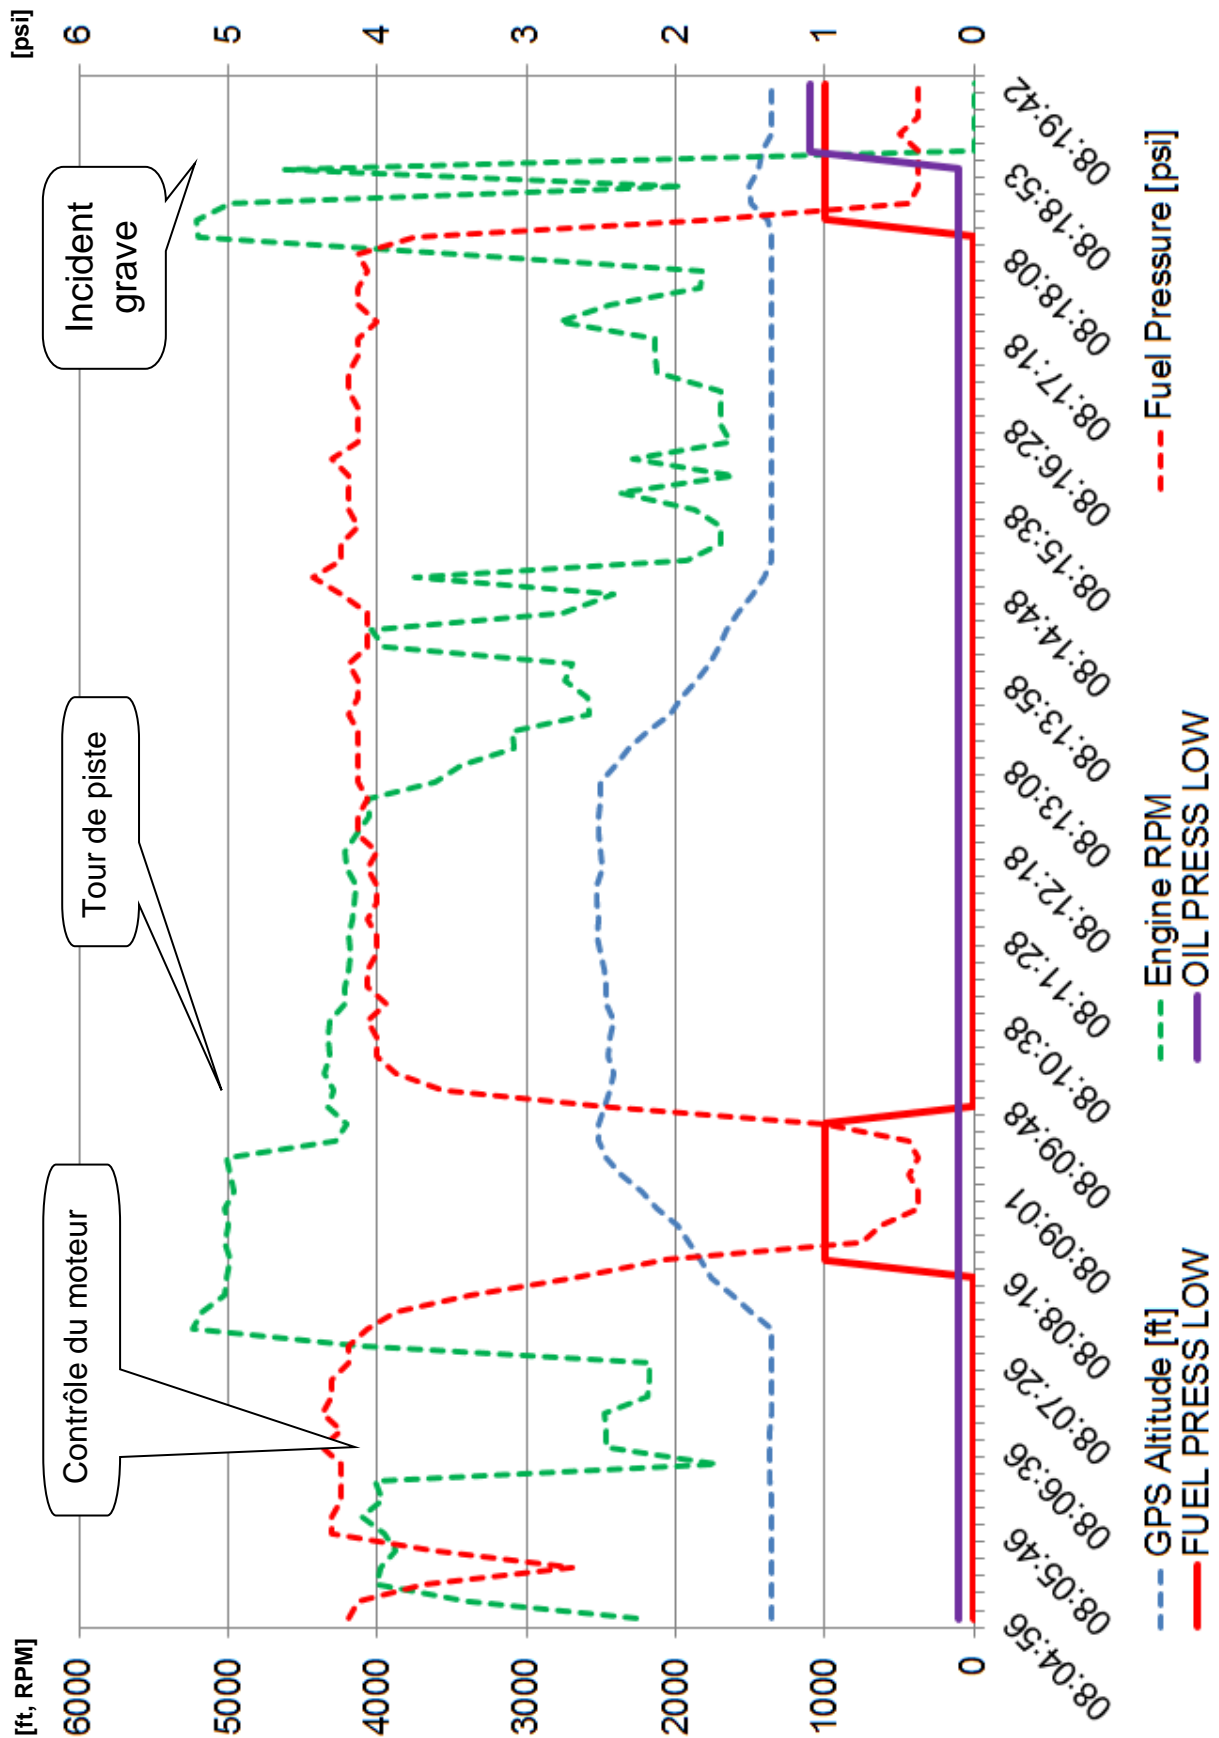
Annexe 1: Représentation graphique du déroulement du vol
(avec intervalle d'enregistrement de 10 sec)

L'analyse des données enregistrées dans l'*engine monitoring system* (EMS) a montré que durant le vol de montée lors du tour de piste, la pression du carburant était tombée en-dessous de 0,5 psi et que l'alarme FUEL PRESSURE LOW s'était activée pendant 90 secondes. Le pilote a constaté cette indication. La panne n'a pas pu être reproduite après l'atterrissage. En remontant jusqu'au point d'attente de la piste 04, tous les paramètres moteur étaient normaux.
