Schlussbericht Nr. 2254 der Schweizerischen Sicherheitsuntersuchungsstelle SUST

über den schweren Vorfall des Helikopters
AgustaWestland AW109SP, HB-ZRS,

vom 6. Juni 2013

Flughafen Zürich

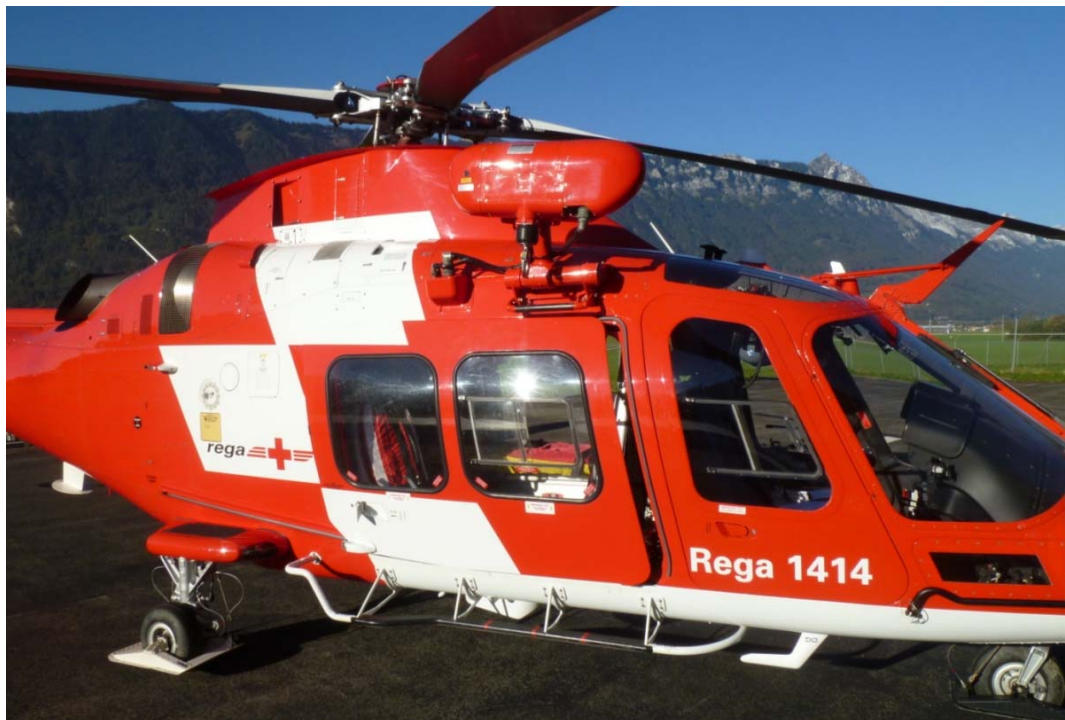
Die Rettungswinde ist auf der rechten Seite des Helikopters über der Schiebetüre montiert. Die Montage erfolgt mittels einer Befestigungseinheit an der Helikopterzelle (vgl. Kap. 1.4.3).

Abbildung 1: Übersicht der Installation der Rettungswinde. Die Aufnahme stammt von einem baugleichen Muster.

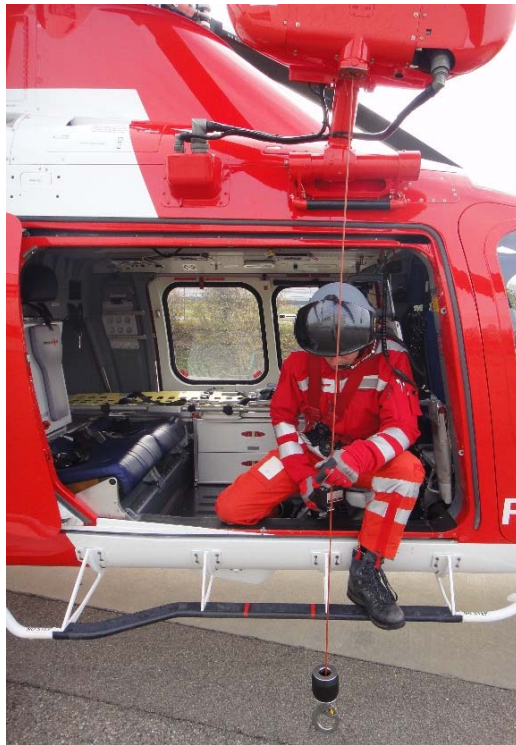
Abbildung 6: Arbeitssituation des WOP bei normaler Seillage. Die roten Markierungen auf der Trittstange (*step bar*) zeigen die Begrenzungen für die longitudinale Position des Windenseils an. Sie wurden nach einem Vorfall aufgrund einer *airworthiness directive* (AD), die nicht in Zusammenhang mit dem vorliegenden Fall steht, angebracht.

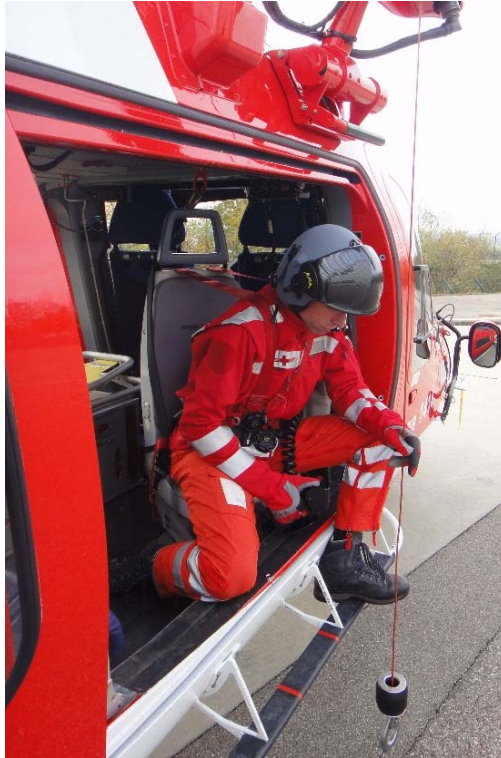
Abbildung 8: Arbeitssituation des WOP bei normaler Seillage. Der WOP richtet seinen Blick hauptsächlich nach unten, um die Rettungswindenaktion durchzuführen.

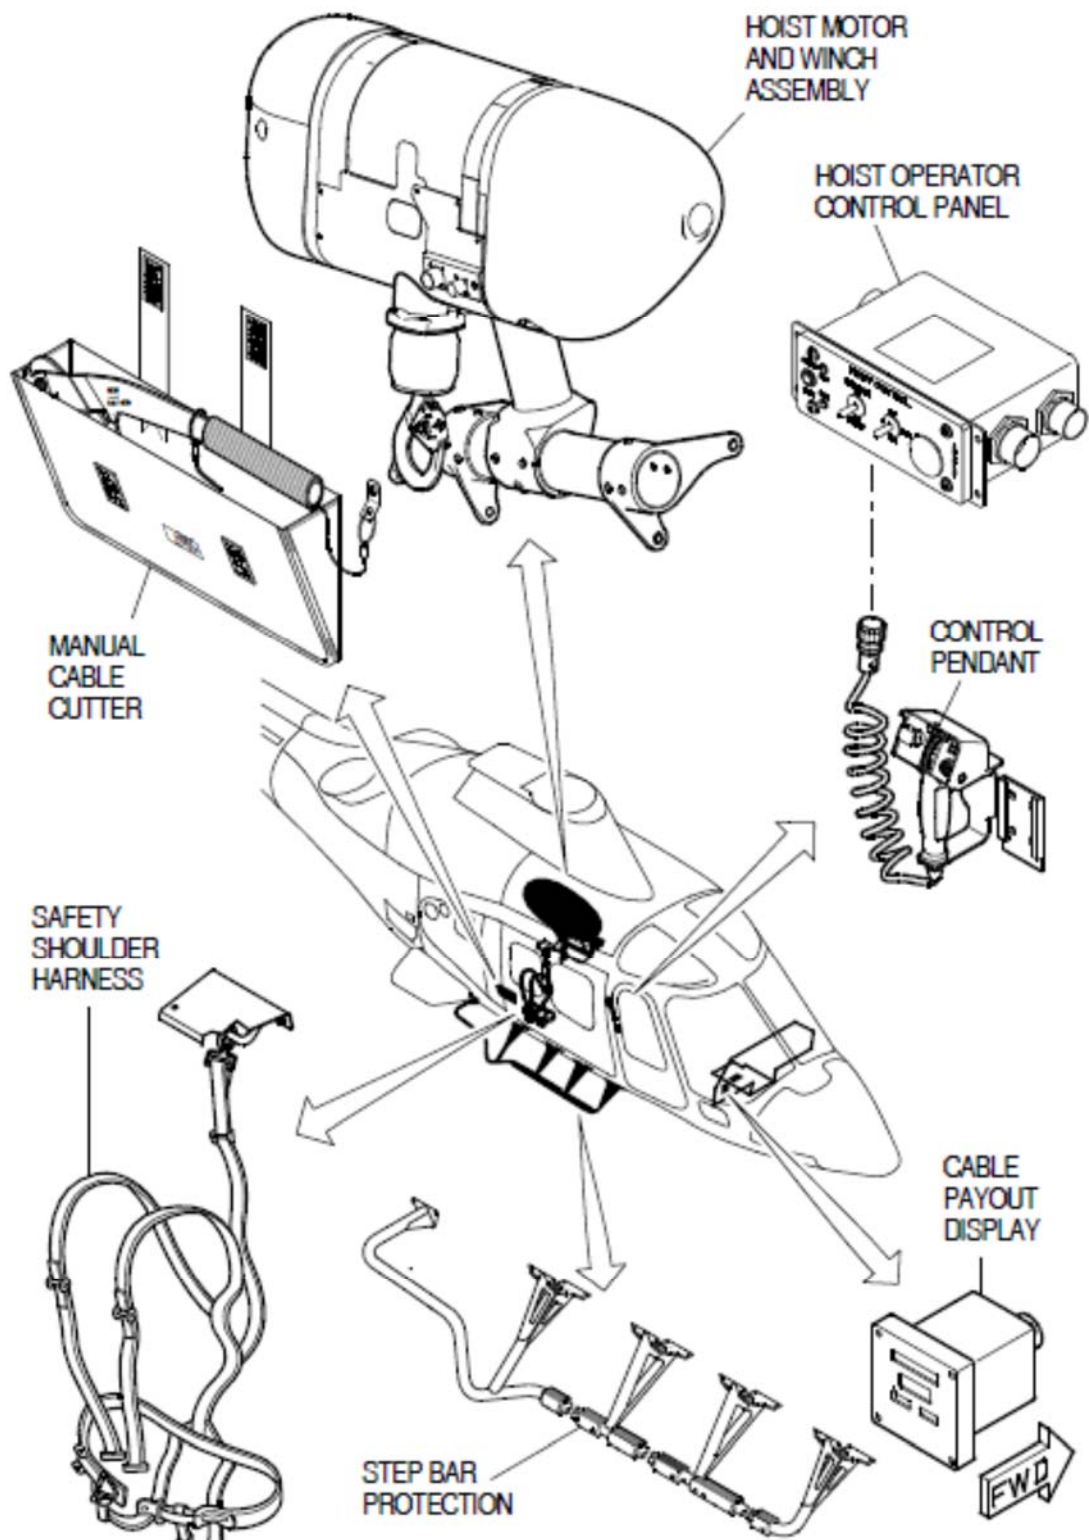
Anlage 1: Übersicht der Hauptkomponenten der Rettungswinde aus dem illustrierten Ersatzteilkatalog

Die Rettungswinde wird mit einem elektrischen Motor betrieben. Das Aus- und Einfahren des Windenseils wird vom WOP durch eine mobile Bedieneinheit (*control pendant*) gesteuert (vgl. Anlage 1). Ebenfalls kann die Winde durch den Piloten über eine Steuerungseinheit am Kollektivhebel bedient werden. In Notsituationen kann das Windenseil durch den WOP manuell mit einer mitgeführten Kabelschere (*manual cable cutter*) oder mittels einer Sprengvorrichtung durchtrennt werden. Auch der Pilot kann das Windenseil mit der Sprengvorrichtung durchtrennen.

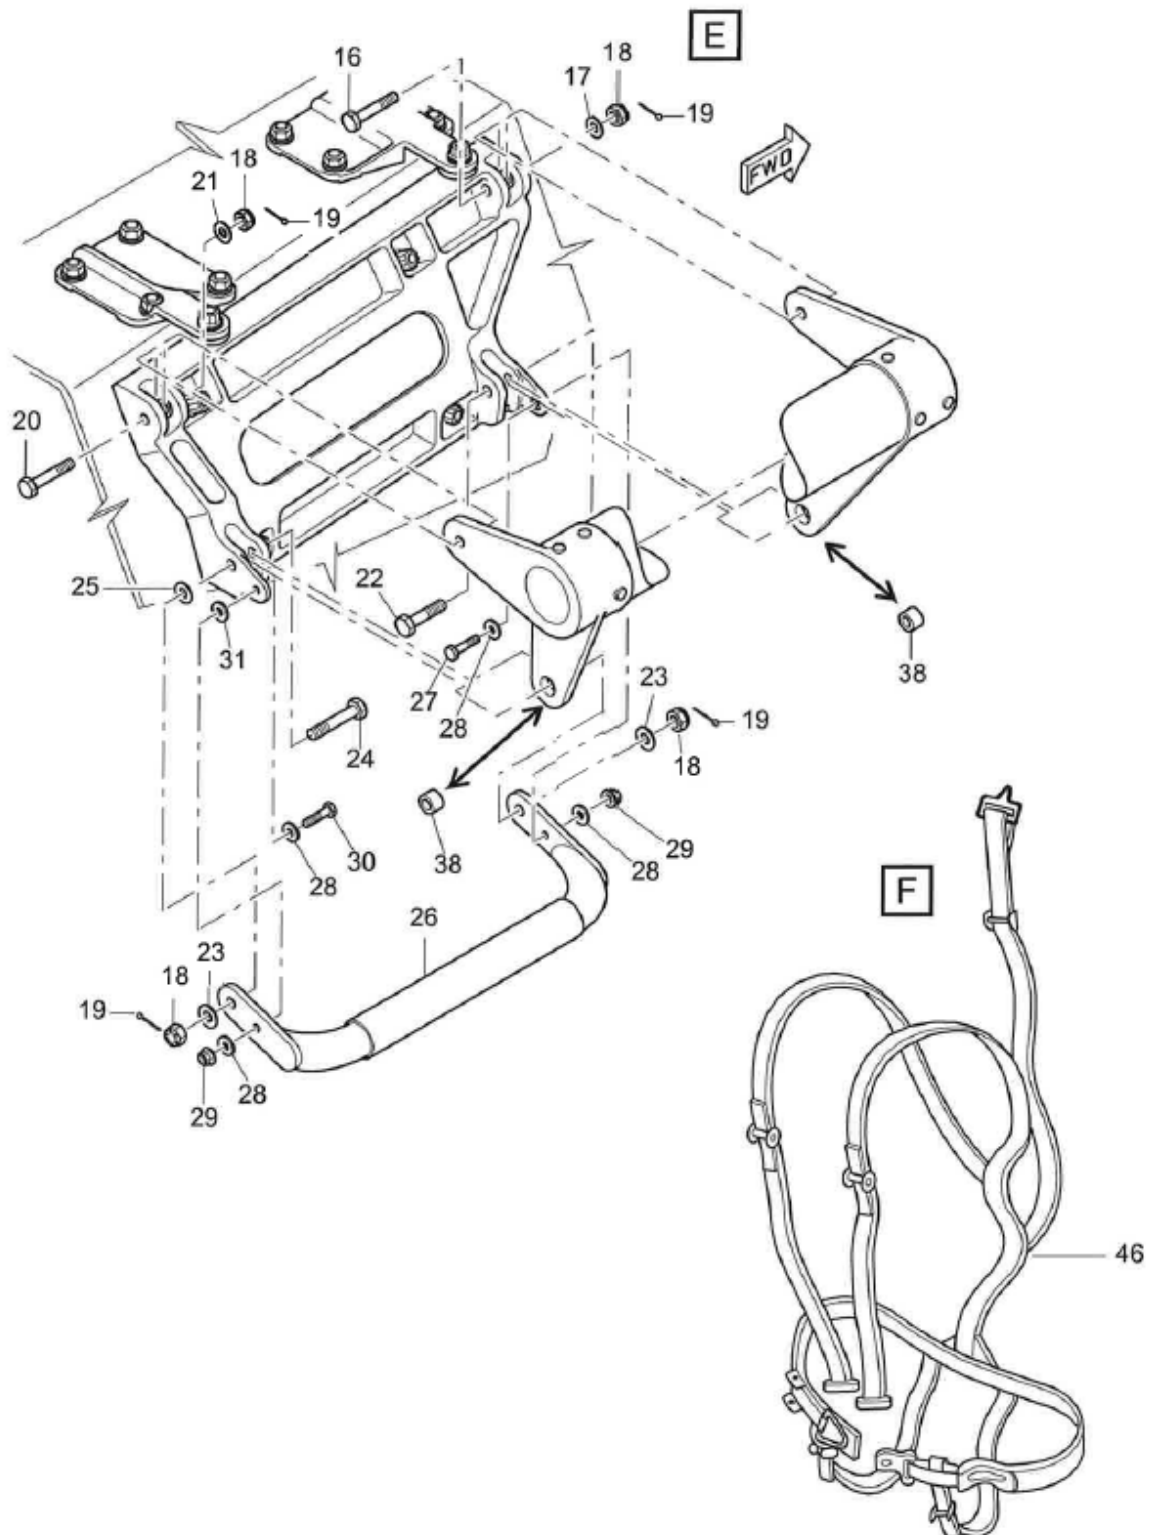
Anlage 2: Detaildarstellung der Befestigungseinheit der Rettungswinde aus dem illustrierten Ersatzteilkatalog

La conception de l'unité de fixation du treuil de sauvetage a été identifiée comme facteur causal dans l'incident grave.

The approach adopted by REGA issuing the Engineering Order RE.10147, requiring the replacement of one of the two bolts of the handle installation with a pan head bolt outside installed, was noted and considered not mandatory.
