Schlussbericht Nr. 2258 der Schweizerischen Sicherheitsuntersuchungsstelle SUST

über den Unfall des Helikopters
AS350 B2, HB-XSO,

vom 29. Juni 2013

rund 900 m südlich von Iragna,
Gemeinde Lodrino/TI

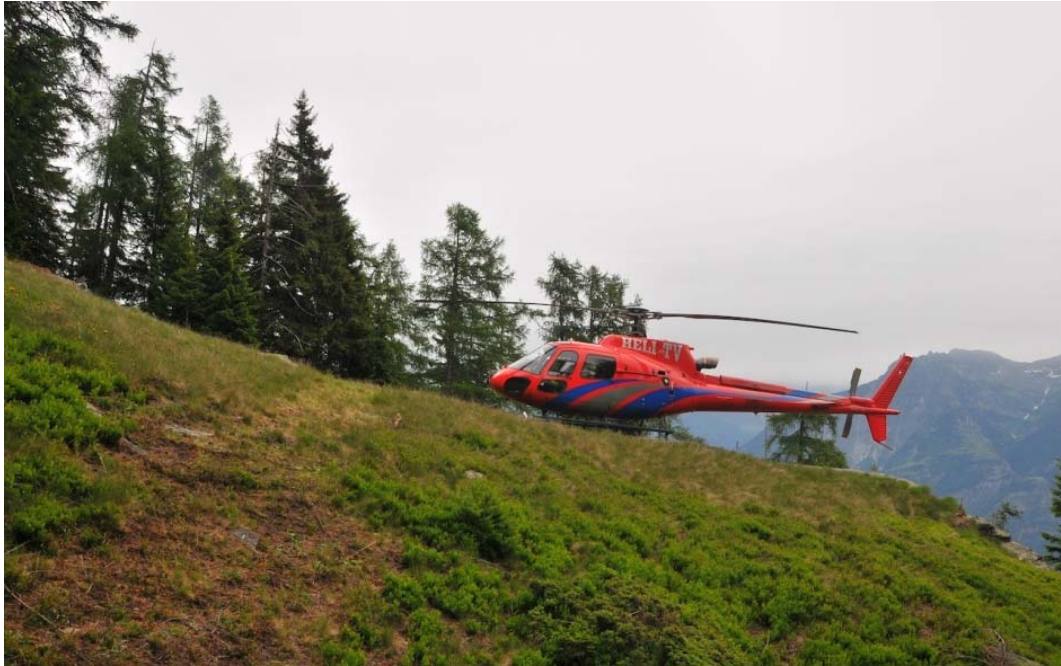
In dem vom BAZL bewilligten Gesuch für die Passagierflüge anlässlich des Einweihungsfestes waren die Koordinaten der Alp Trüsp und nicht diejenigen des Landeplatzes „Er dal Zelar“ auf dem Formular eingetragen. Der Landeplatz „Er dal Zelar“ war dem BAZL nicht bekannt (vgl. Kapitel 1.8.2.1).

Sowohl die Bürgergemeinde von Personico als auch das Flugbetriebsunternehmen beabsichtigten, anlässlich des Festes auf der Alp Trüsp alle Flüge zum Landeplatz „Er dal Zelar“ durchzuführen.

Abbildung 4: Landeplatz „Er dal Zelar“; der auf dem Bild gezeigte Helikopter ist nicht die verunfallte HB-XSO.
