Schlussbericht Nr. 2259 der Schweizerischen Sicherheitsuntersuchungsstelle SUST

über den Unfall des Flugzeuges
CSA Sportcruiser, HB-WYC,

vom 26. Mai 2014

auf dem Flugfeld Lommis/TG

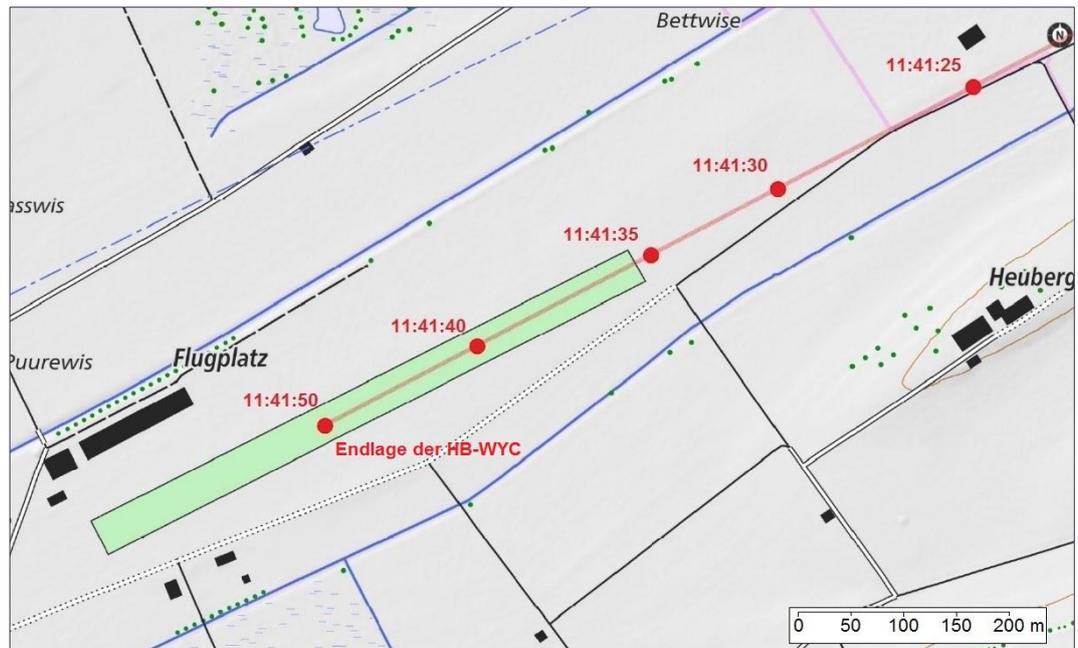
Abbildung 1: Anflug der HB-WYC auf die Graspiste 24 des Flugfeldes Lommis und Endlage der HB-WYC gemäss der vom EFIS aufgezeichneten GPS-Positionsdaten³ (Basiskarte reproduziert mit Bewilligung des Bundesamtes für Landestopografie Swisstopo (JA150149)).

Die Zuordnung dieser Werte zu den ebenfalls aufgezeichneten GPS-Positionsdaten (vgl. Abbildung 1) ist nur eingeschränkt möglich, weil die Aufzeichnung der GPS-Positionsdaten mit einer durch das EFIS bedingten Ungenauigkeit von rund 1 Sekunde behaftet ist. Unter Berücksichtigung dieser Einschränkung muss bei einer Geschwindigkeit von 60 KIAS mit einer zusätzlichen Ungenauigkeit von rund 30 m gerechnet werden.

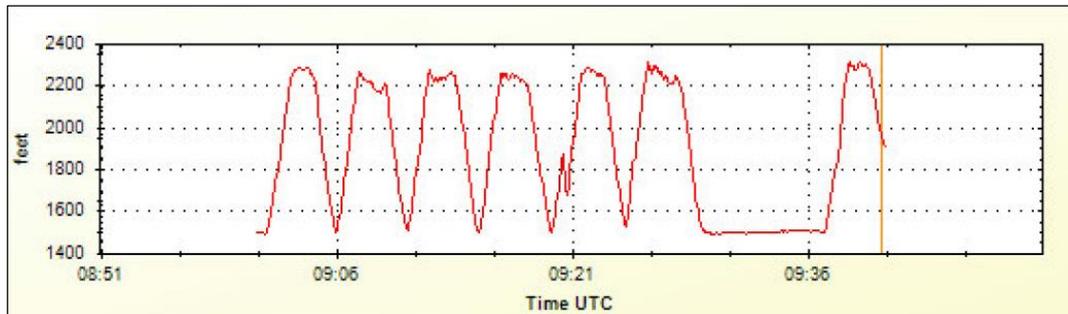
Aus den registrierten Flugwegdaten wurde ein Höhenprofil erstellt. Dieses erlaubt einen Überblick über die insgesamt sieben Platzrunden, mit einer Notlandeübung zu Beginn der fünften Platzrunde und der kurzen Pause am Boden vor dem Start zum Unfallflug (vgl. Abbildung 5).

Abbildung 5: Vom Flarm aufgezeichnetes Höhenprofil der Flüge

Die Aufzeichnungen enden kurz nach dem Eindrehen in den Endanflug der siebten Platzrunde. Dies ist auf die Eigenschaft des Flarm zurückzuführen, Flugwegdaten paketweise zu speichern. Da die Stromzufuhr kurz nach dem Unfall unterbrochen wurde, konnte das letzte Datenpaket nicht mehr im Speicher abgelegt werden.

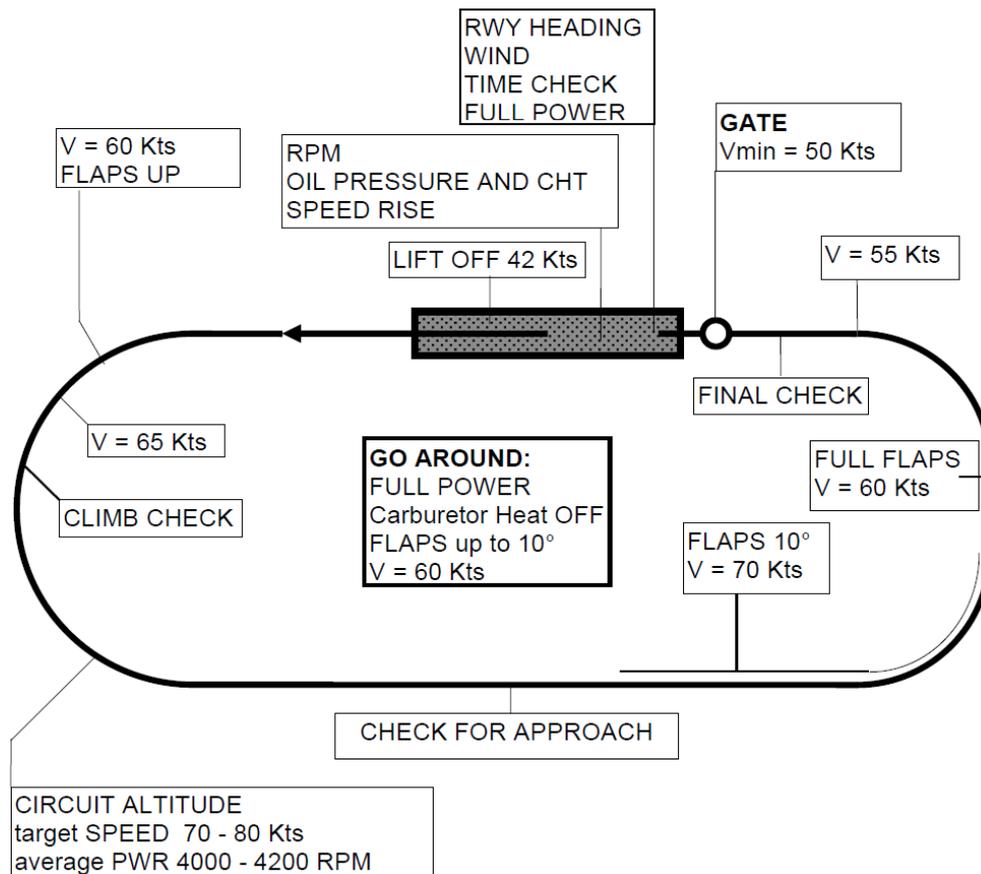
Für den Endanflug mit *full flaps* wird darin eine Geschwindigkeit von 55 KIAS angegeben, die im kurzen Endanflug (*gate*) nicht unter 50 KIAS fallen darf.

Der Fluglehrer empfahl, diese Geschwindigkeitsvorgaben für Anflüge ohne Hilfe der Landeklappen (*zero flaps*) um 5 Knoten zu erhöhen.

Abbildung 11: Verfahrensvorgaben der Flugschule für eine Platzrunde (Ausschnitt)
