Rapport final n° 2261 du Service suisse d'enquête de sécurité SESE

concernant l'accident du ballon
à air chaud Cameron Z-120, HB-QOW,
survenu le 6 août 2013

à la Comba d'Avau
au nord de Montbovon
commune de Haut-Intyamou / FR

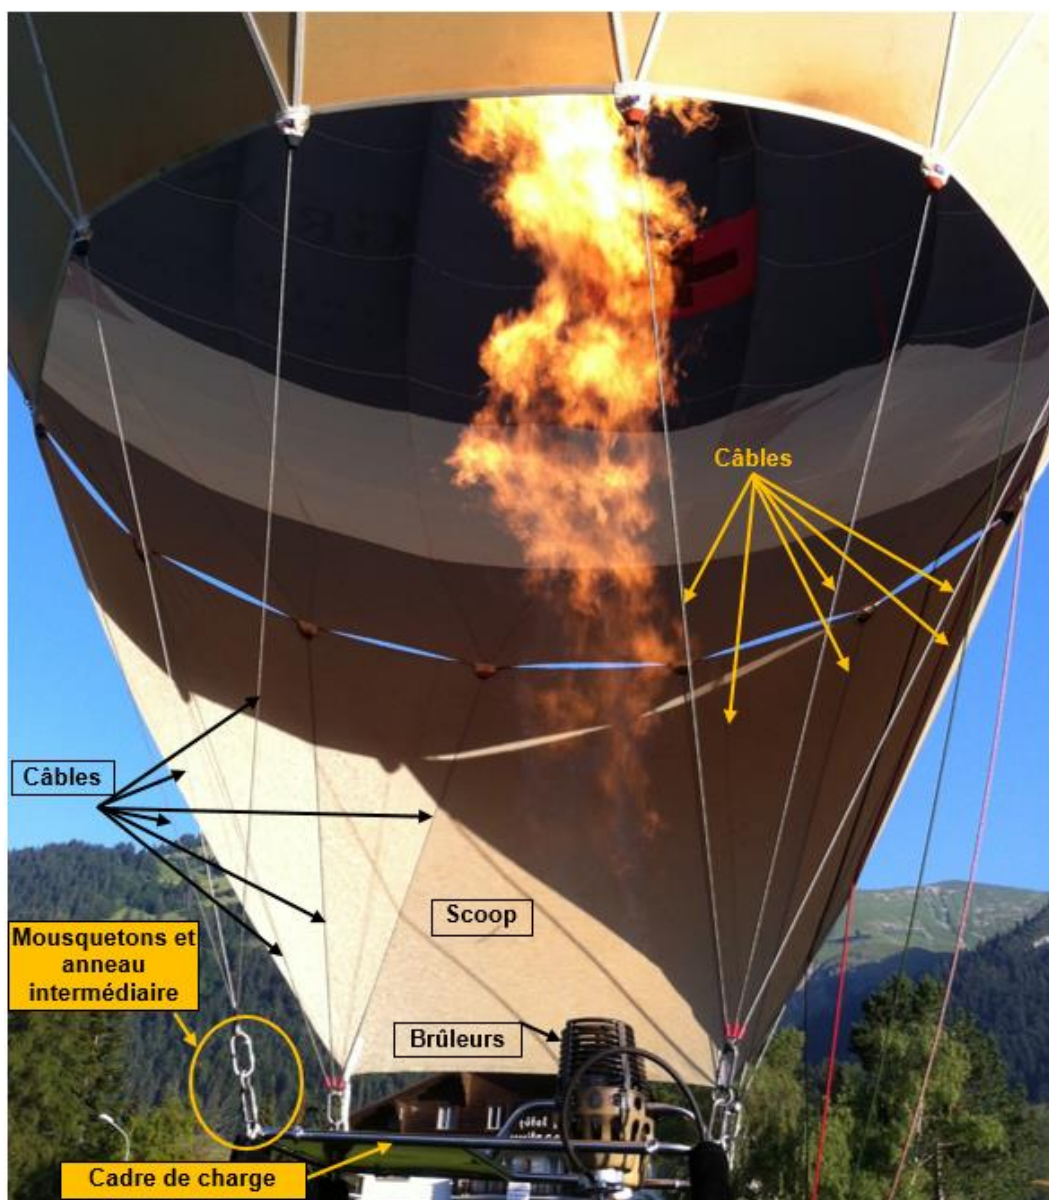
Figure 10 : image prise avant le décollage du ballon le jour de l'accident, qui montre le scoop, les brûleurs ainsi que les câbles de l'enveloppe reliés au cadre de charge.

Des particules d'aldrey provenant des conducteurs de la ligne électrique à haute tension ont été retrouvées sur tous les câbles qui relient l'enveloppe au cadre de charge. Sur un total de douze câbles d'un diamètre de 4 mm (figure 10), seuls trois d'entre eux, situés dans les deux angles du compartiment du pilote, ont résisté à la collision (figure 1). Les trois autres câbles se trouvant du côté du compartiment du pilote ainsi que les six câbles situés du côté du compartiment des passagers ont été sectionnés. Parmi ceux-ci, cinq l'ont été à deux endroits différents. Les ruptures mécaniques ou par fusion se situent entre 0.33 m et 1.68 m au-dessus des mousquetons de fixation de l'enveloppe sur le cadre de charge. Le *scoop* (figure 10), fixé à la base de l'enveloppe, a été fortement endommagé. Les deux attaches de la partie inférieure, fixées sur les mousquetons du cadre de charge, ont été arrachées. Des déchirures, des segments de tissu brûlés et des traces d'aldrey ont été constatés sur le côté extérieur du *scoop*. Il n'a pas été possible de déterminer l'origine de ces traces de brûlures à savoir d'établir si elles provenaient du court-circuit ou des flammes des brûleurs. Les fixations de la partie supérieure n'ont pas été endommagées.
