Rapport final n° 2262

concernant l'accident du ballon
à air chaud Cameron Z-140, HB-QOT,

survenu le 8 mars 2014

au nord-ouest de Moudon
commune de Montanaire / VD

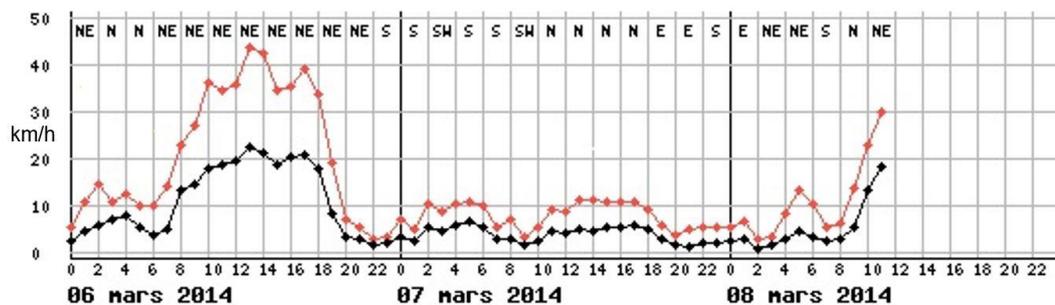
Graphique 1 : direction et vitesse du vent au sol provenant de la station météorologique de Payerne (alt. 490 m/M). La ligne noire correspond au vent moyen et la ligne rouge aux rafales. La valeur des vents est indiquée en km/h.

Deux facteurs ont contribué à cette situation : la dissipation de l'inversion au sol telle que relevée dans les données de la station météorologique de Payerne à partir de 8 h et l'augmentation de l'altitude du terrain qui, sous l'effet d'importants gradients, était exposé à de forts vents. Dès lors, la décision du pilote de poursuivre le vol impliquait des risques pour l'atterrissage.

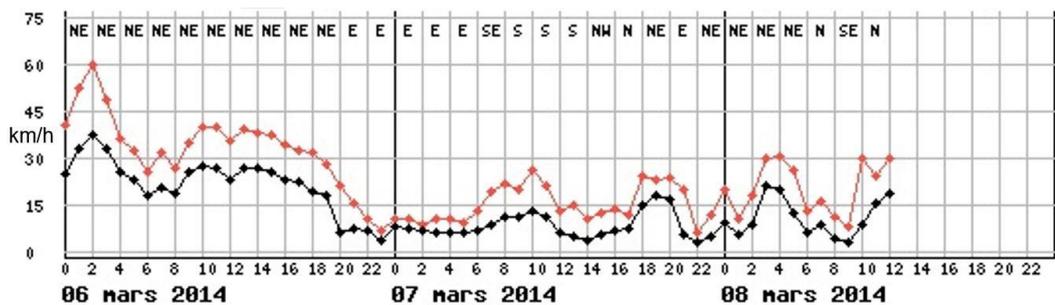
Graphique 2 : direction et vitesse du vent au sol provenant de la station météorologique d'Oron (alt. 827 m/M)

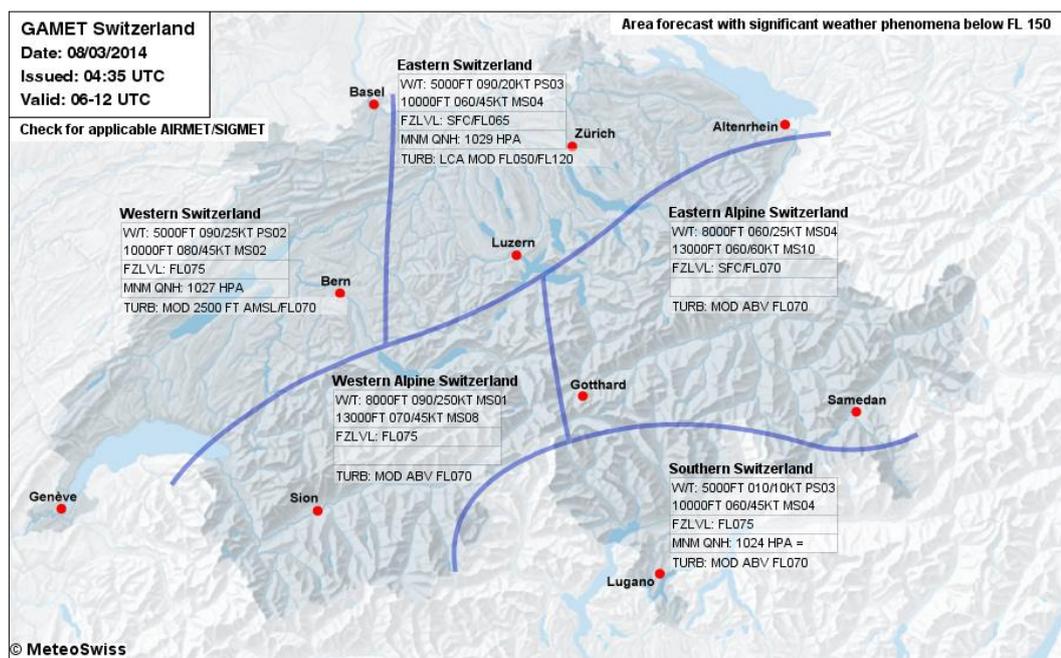
Figure 2 : prévision du 8 mars 2014 pour la période comprise entre 6 h et 12 h.

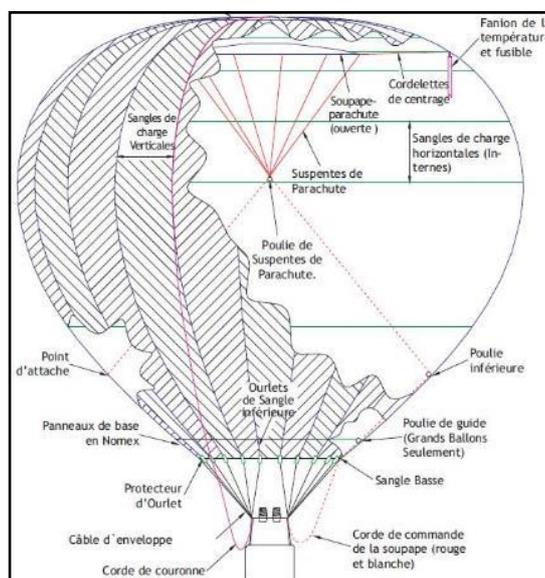
Le ballon est équipé d'une soupape de dégonflement qui peut être activée soit au moyen d'une corde rouge et blanche soit au moyen d'une corde rouge (figures 4 et 5).

Si l'on tire sur la corde rouge et blanche pendant le vol, la soupape-parachute s'ouvre et libère de l'air chaud de manière conventionnelle. Elle se referme sous la pression de l'air chaud dès qu'on relâche la traction sur la corde rouge et blanche.

Figure 4 : description d'une enveloppe conventionnelle sans système RDS

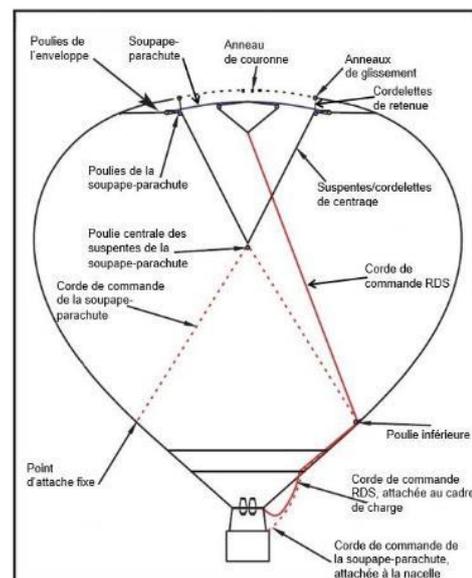
Si l'on tire sur la corde rouge, le système de dégonflement rapide (RDS) est activé. Le parachute se rassemble en une colonne au milieu de l'ouverture en forme de tulipe, ce qui provoque un dégonflement rapide. Cette action de dégonflement peut être stoppée par une traction sur la corde rouge et blanche de fermeture de la soupape-parachute.

Figure 5 : description d'une enveloppe avec un système RDS

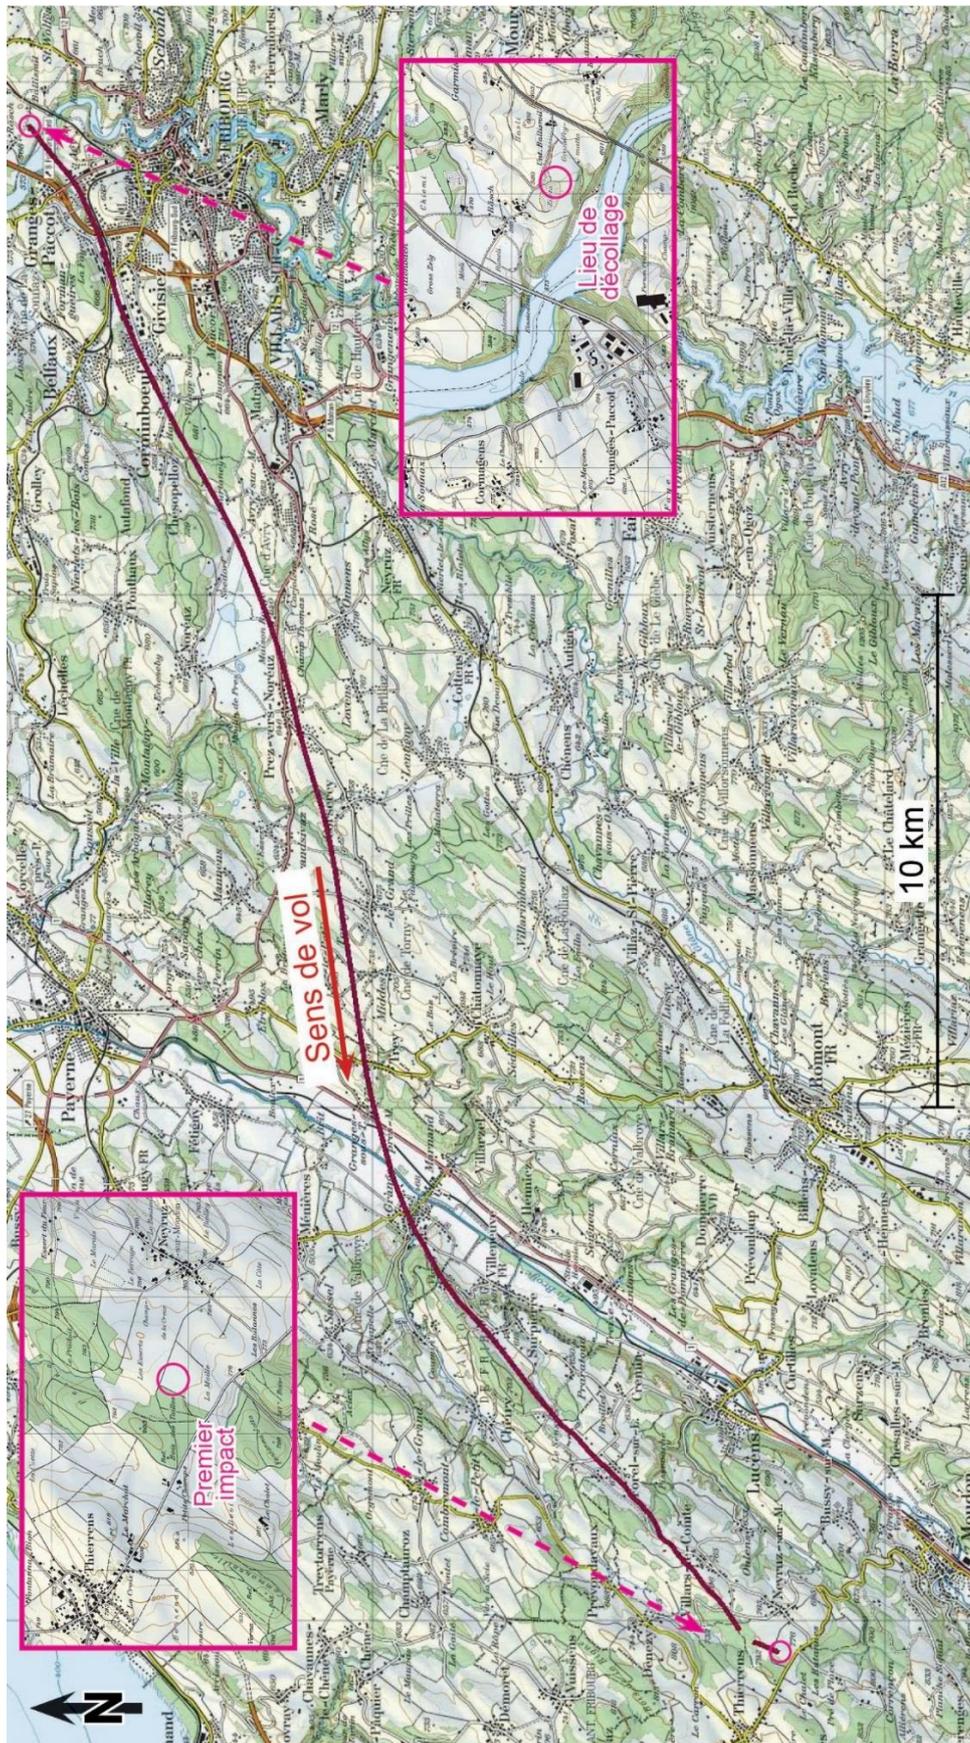
Annexe : vue en plan de la trajectoire de vol du HB-QOT

La distance parcourue depuis le décollage jusqu'aux premiers impacts est d'environ 34 km pour un vol d'une durée d'une heure et sept minutes. Entre les deux collisions dans la forêt, le GPS n'a pas enregistré de données pendant une durée de moins de deux minutes. Après le passage de la forêt, l'enregistrement GPS montre que le ballon se trouvait à plus de 30 m au-dessus du sol et à environ 400 m du champ que le pilote avait choisi pour l'atterrissage. Sur cette distance, le ballon a survolé des champs cultivés à des hauteurs estimées entre 10 m et 30 m avant que le pilote n'active le RDS.
