Schlussbericht Nr. 2263 der Schweizerischen Sicherheitsuntersuchungsstelle SUST

über den Unfall des Flugzeuges
Piper PA-38-112 Tomahawk, HB-PGU,

vom 5. Juni 2014

rund 300 m südwestlich des
Regionalflugplatzes Grenchen (LSZG)/SO

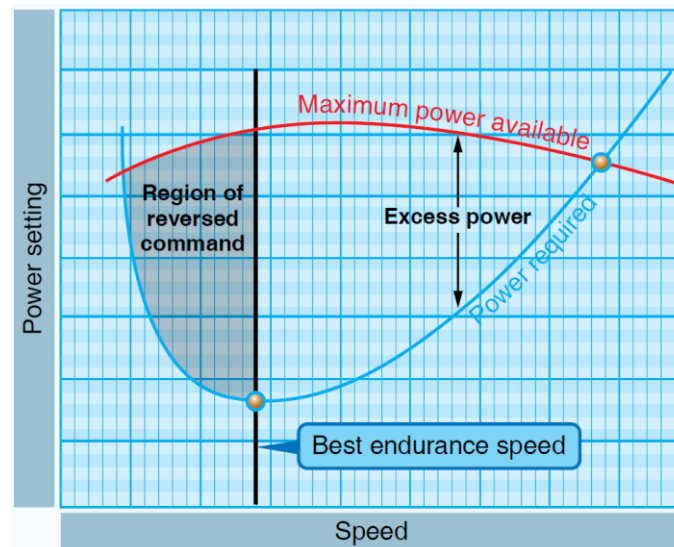
Die Abhängigkeit des Luftwiderstands eines Flugzeuges von dessen Geschwindigkeit geht aus Abbildung 5 hervor. Da der Luftwiderstand durch den Schub des Triebwerks ausgeglichen werden muss, stellt diese Kurve gleichzeitig den für unbeschleunigten Horizontalflug erforderlichen Schub bzw. die benötigte Triebwerkleistung (*power required*) dar.

Abbildung 5: Verfügbare und benötigte Triebwerkleistung in Abhängigkeit von der Geschwindigkeit. Die Differenz (*excess power*) ist ein Mass für die verfügbare Steigleistung (*rate of climb – ROC*). Abbildung aus dem *Pilot's Handbook of Aeronautical Knowledge*.¹³

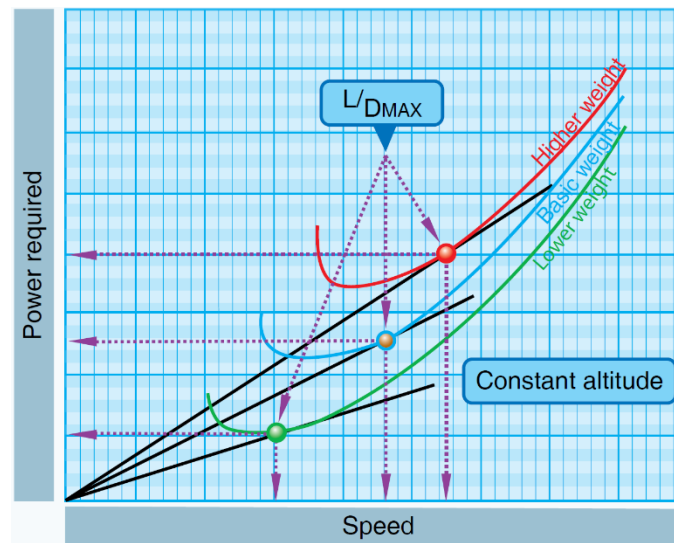
Eine Erhöhung der Abflugmasse hat nicht nur ein vermindertes Beschleunigungsvermögen zur Folge, sondern auch eine Erhöhung der für den Flug minimal erforderlichen Triebwerkleistung und eine Erhöhung der *stall speed*.

Abbildung 6: Einfluss der Abflugmasse auf die benötigte Motorleistung (*power required*), *stall speed* (linkes Ende der Kurven) und Geschwindigkeit für bestmögliches Verhältnis von Auftrieb zu Widerstand (*L/D max*) Abbildung aus dem *Pilot's Handbook of Aeronautical Knowledge*.

Das Flugzeug war zum Zeitpunkt des Starts überladen. Dies hat nicht nur die Startrollstrecke, sondern auch die nach dem Start erforderliche Geschwindigkeit und Motorenleistung erhöht (vgl. Abbildung 6) und damit zum vorliegenden Unfall beigetragen.
