Rapport final n° 2264 du Service suisse d'enquête de sécurité SESE

concernant l'incident grave de l'avion
AVRO 146-RJ100, HB-IYY,

exploité par Swiss European Air Lines
avec l'indicatif d'appel SWR35R

survenu le 24 mars 2013

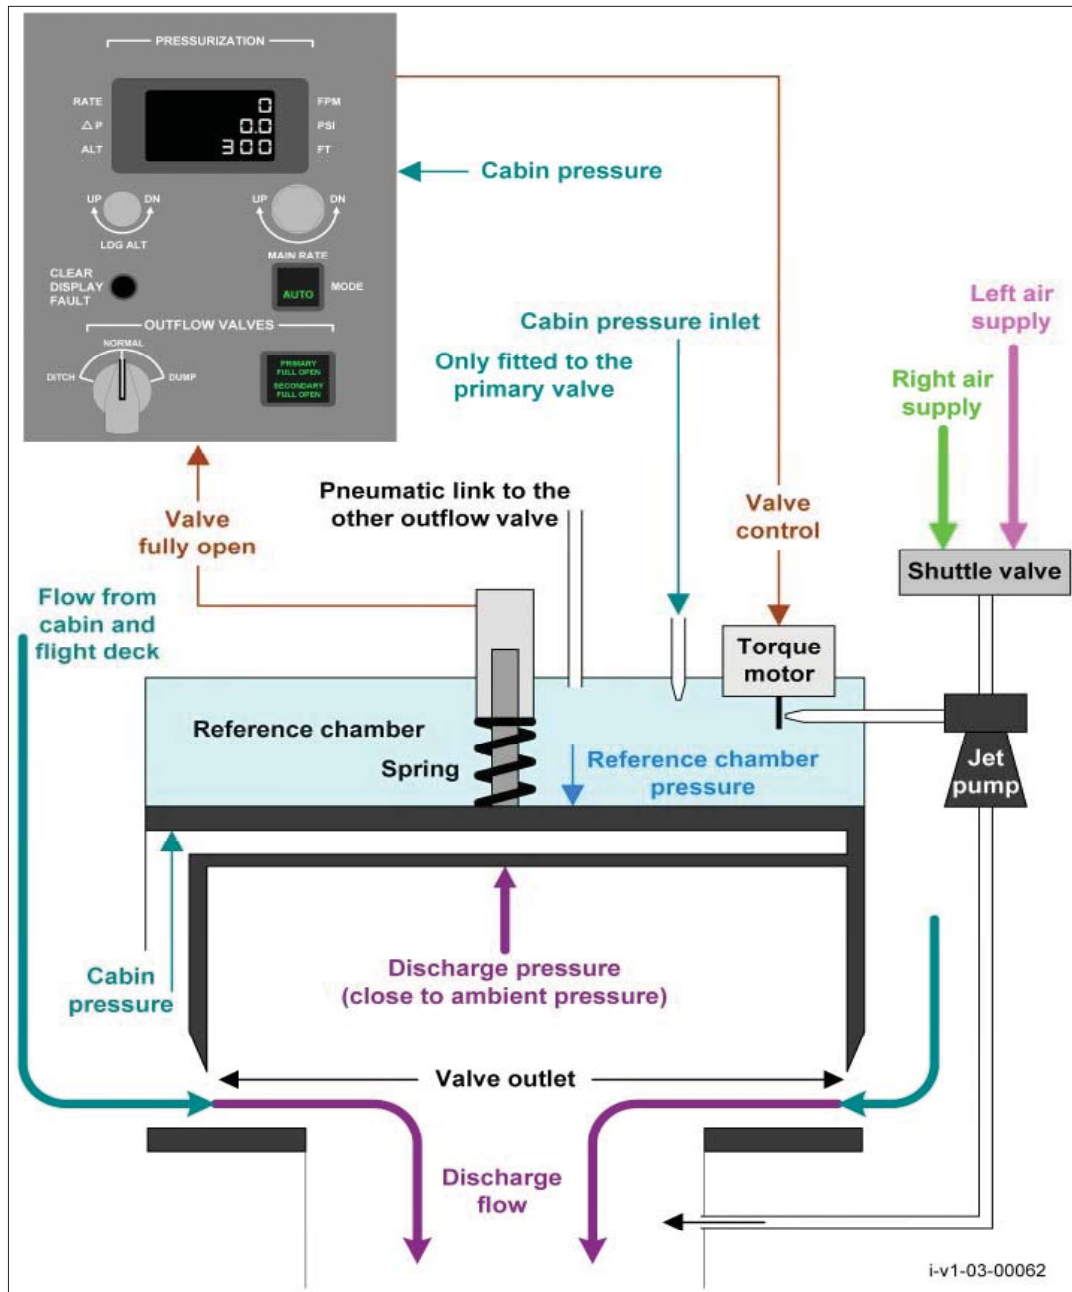
Figure 3: schéma de principe de la vanne primaire *primary outflow valve*

En outre, ces essais et recherches ont permis d'identifier les conduites pneumatiques et la régulation pneumatique des *outflow valves* comme étant les éléments les plus exposés à l'humidité et au gel.
