# **Schlussbericht Nr. 2265 der Schweizerischen Sicherheitsuntersuchungsstelle SUST**

über den Unfall des Helikopters  
AS350 B3e, HB-ZMO,

vom 1. Juli 2013

Gebiet „Mändliteifi“

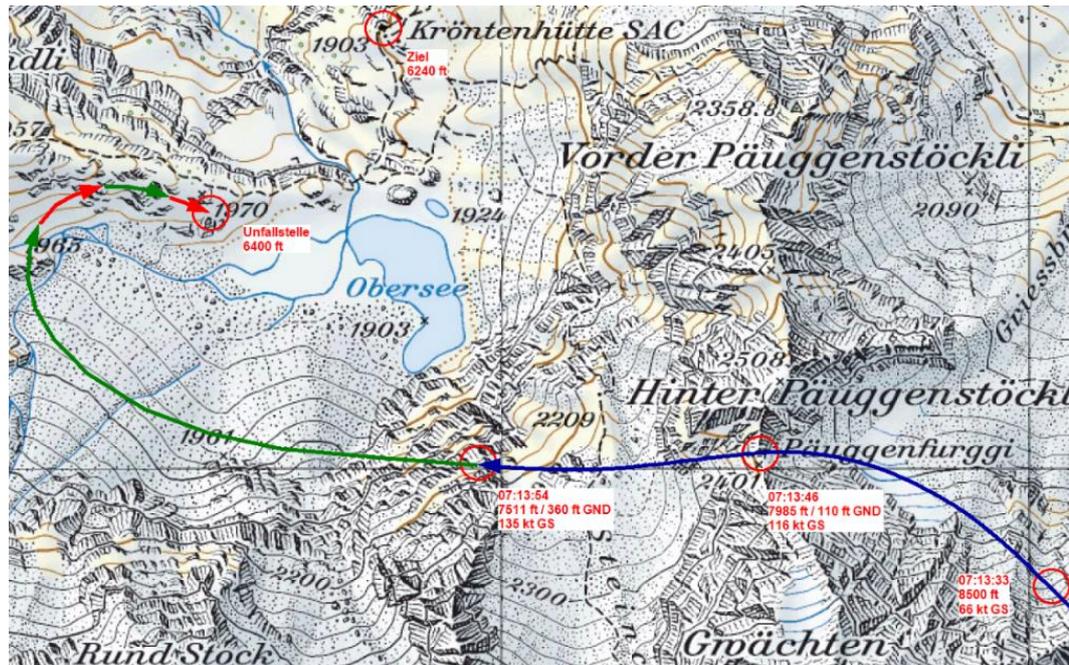
Im Sinkflug und mit hoher Vorwärtsgeschwindigkeit überquerte der Helikopter die Steinchelen. Die Geschwindigkeit über Grund lag gemäss letzter Aufzeichnung des satellitengestützten Navigationsrechners bei 135 kt (250 km/h).

**Abbildung 1:** Flugweg der HB-ZMO: Der durch den Navigationsrechner aufgezeichnete Flugweg (blau), durch Personen beobachteter Flugweg (grün) und nicht beobachteter Flugweg (rot); Basiskarte 1:25 000, reproduziert mit Bewilligung des Bundesamtes für Landestopografie Swisstopo (JA150149).

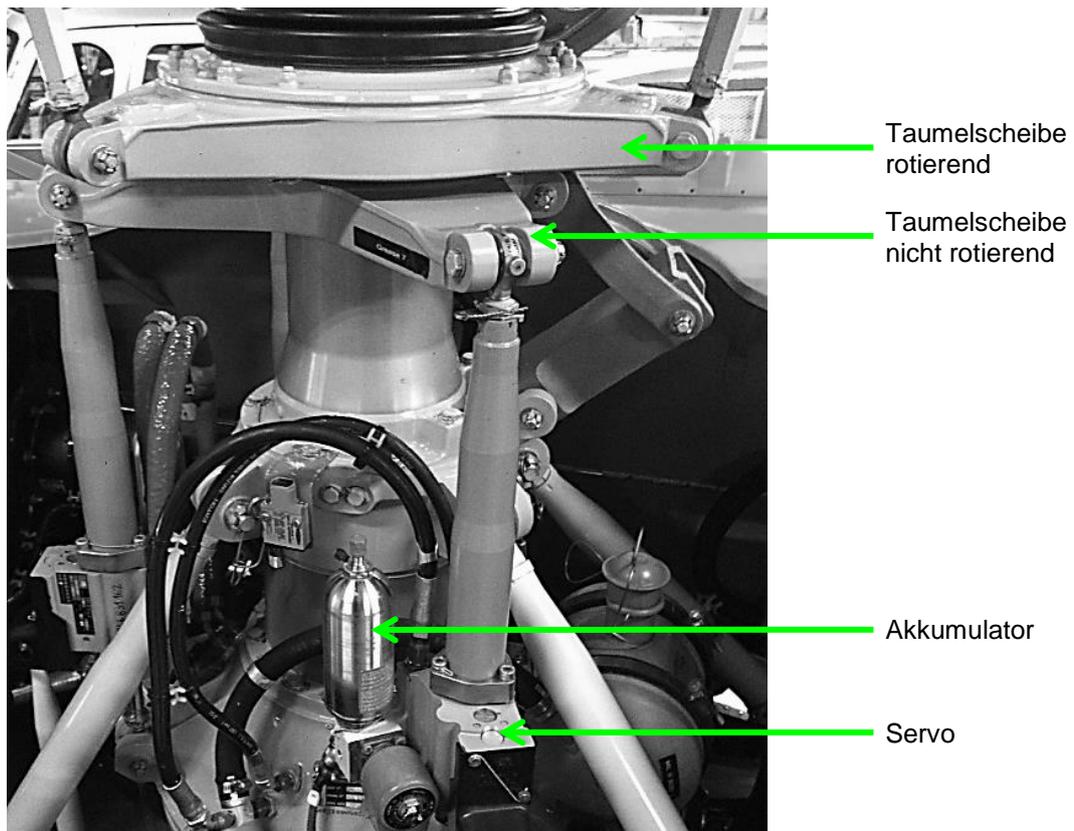
Der Helikopter ist mit drei Servos für den Hauptrotor und einem Servo für den Heckrotor ausgerüstet. Die drei Servos, die den Blattwinkel des Hauptrotors kontrollieren, sind zwischen dem Hauptrotorgetriebe und der Taumelscheibe installiert (vgl. Abbildung 5). Der Servo in Flugrichtung vorne links kontrolliert die Lage um die Querachse (*pitch*), der Servo vorne rechts kontrolliert zusammen mit dem Servo hinten links die Lage um die Längsachse (*roll*). Alle drei Servos zusammen kontrollieren die Änderungen am kollektiven Flugsteuer (*collective*). Die drei mit dem Hauptrotor verbundenen Servos sind prinzipiell identisch.

Die HB-ZMO war mit einem einfachen Hydrauliksystem ausgerüstet und hatte kein dementsprechendes Warnlicht.

**Abbildung 5:** Hydraulikservos mit Akkumulatoren und Steuerstänge zur Taumelscheibe

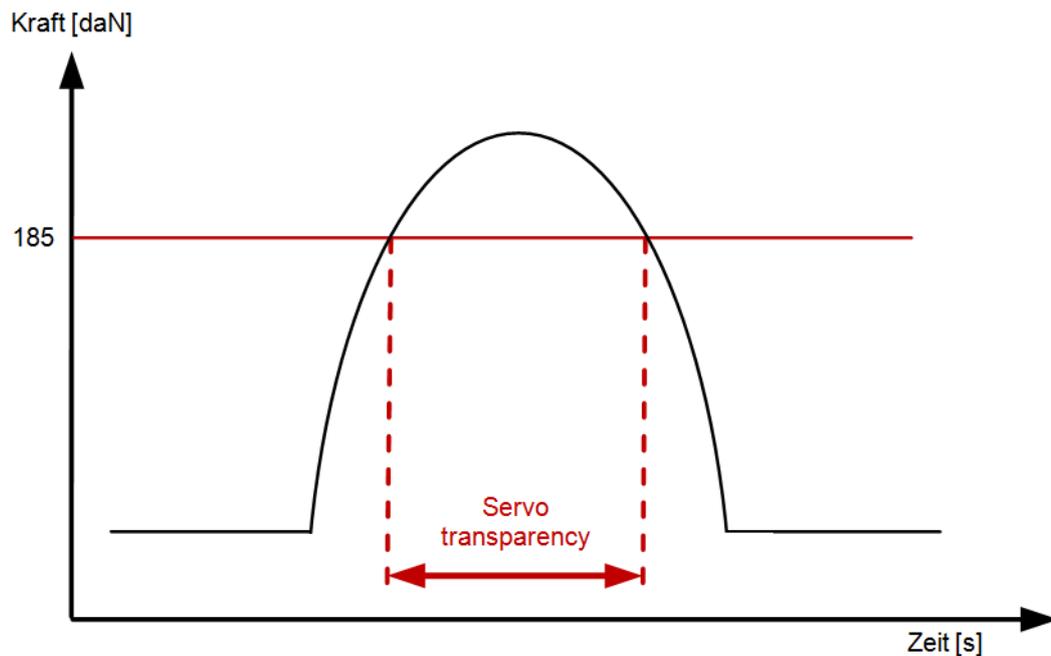
Für den Piloten des Helikopters gibt es keine Anzeige oder Warnung vor dem Auftreten von *servo transparency*. Im Flughandbuch AFM/RFM sind keine Angaben, ab denen mit dem Phänomen der *servo transparency* gerechnet werden muss. Nur das tatsächliche Auftreten von *servo transparency* bestätigt den Umstand, dass die Summe der einzelnen Belastungsfaktoren für den Hauptrotor das maximale Leistungsvermögen der Servos überstiegen hat.

Die untenstehende Illustration zeigt schematisch, dass *servo transparency* solange auftritt, wie das maximale Leistungsvermögen der Servos von 185 daN überschritten wird. Addieren sich die Belastungsfaktoren auf den Hauptrotor zum Beispiel momentan auf 195 daN, muss der Pilot die zusätzlich erforderliche Kraft selbst aufbringen. Diese Kraft baut sich unmittelbar auf. Da die üblichen Kontrollkräfte am Steuerknüppel eines Helikopters AS350 sehr klein sind, kann sich die plötzlich auftretende zusätzliche Kraft von 10 daN für den überraschten Piloten anfühlen, als ob die Steuer blockiert wären.

**Abbildung 6:** Illustration von *servo transparency*: Die erforderliche Kraft übersteigt die Leistungsfähigkeit der Servos im Zeitraum zwischen den rot gestrichelten Linien. Der Servo kann eine maximale Kraft von 185 daN abgeben.

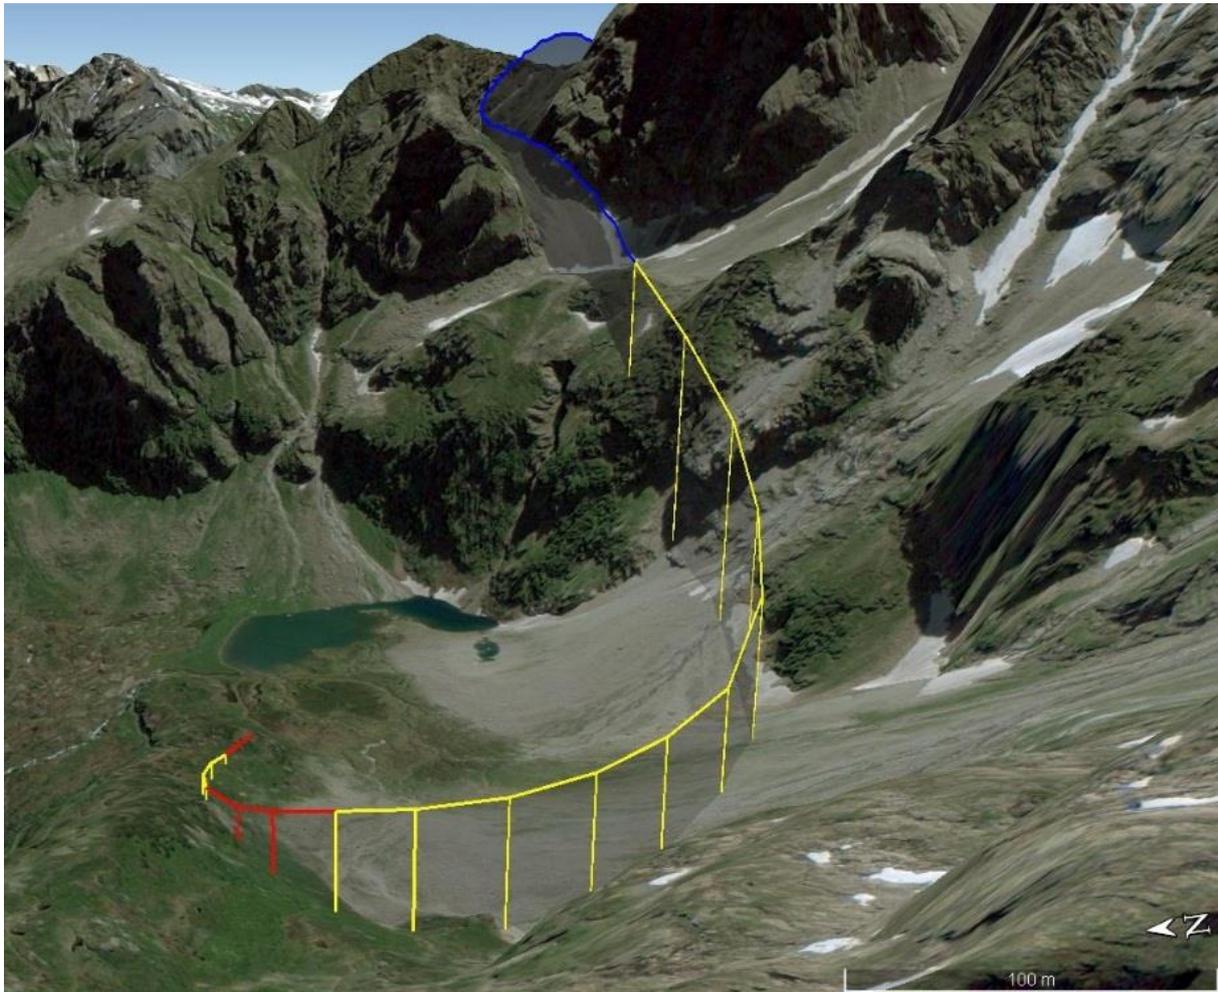
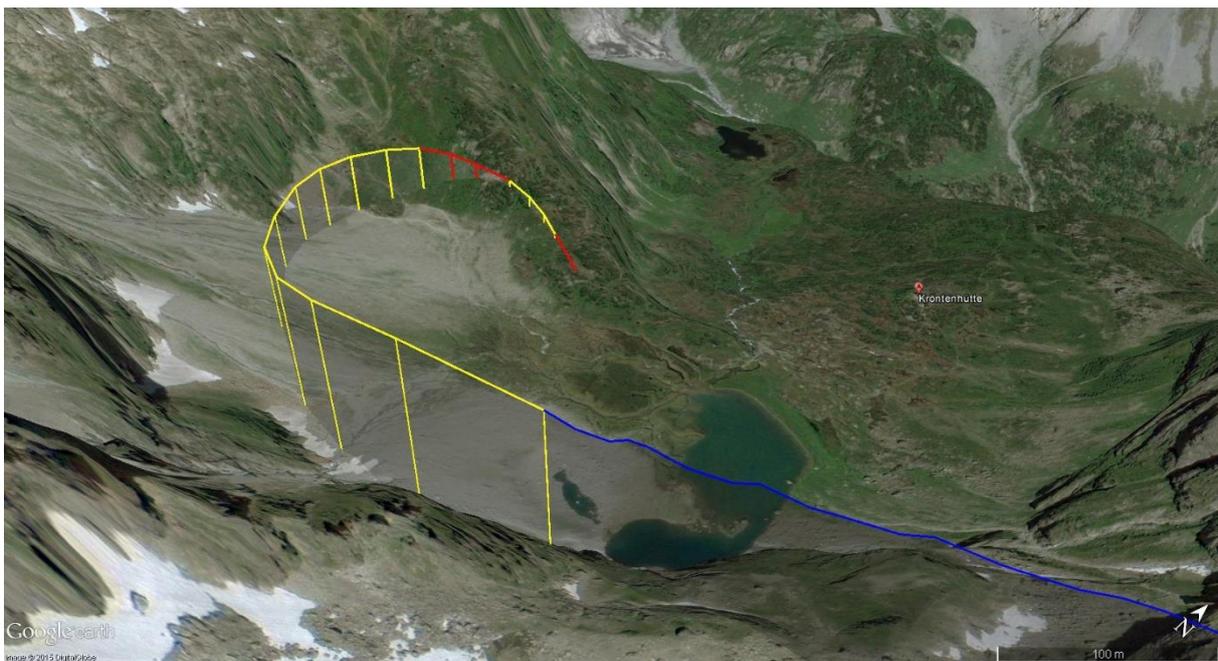
## Anlage 1: Flugweg der HB-ZMO in Google earth dargestellt

Flugweg der HB-ZMO: Der durch den Navigationsrechner aufgezeichnete Flugweg (blau), durch Personen beobachteter Flugweg (gelb) und nicht beobachteter Flugweg (rot).
