Schlussbericht Nr. 2267 der Schweizerischen Sicherheitsuntersuchungsstelle SUST

über den Unfall des Helikopters
Cabri G2, HB-ZLJ,

vom 13. Juli 2013

Neuhaus, Gemeinde Wichtrach/BE

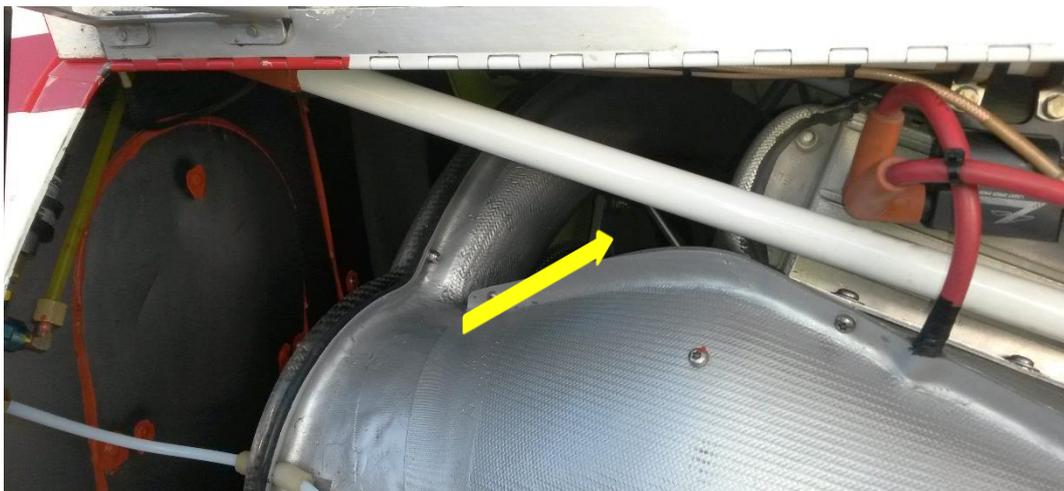
Bei geöffneter Verschalung des Motorraums ist der Bereich der Luftansaugöffnung schlecht einsehbar. Insbesondere ist nur ein kleiner Teil der Rückseite der vorderen Scheibe sichtbar (siehe Abbildung 3). Die Sicht wird dabei durch das Lufteinlassgitter und weiteren Komponenten des Motors zusätzlich eingeschränkt. Der hintere Ring ist in jedem Fall nicht sichtbar.

Abbildung 3: Ansicht auf das Kühlluftsystem im Motorraum. Der gelbe Pfeil zeigt auf den Bereich des Lufteinlasses.

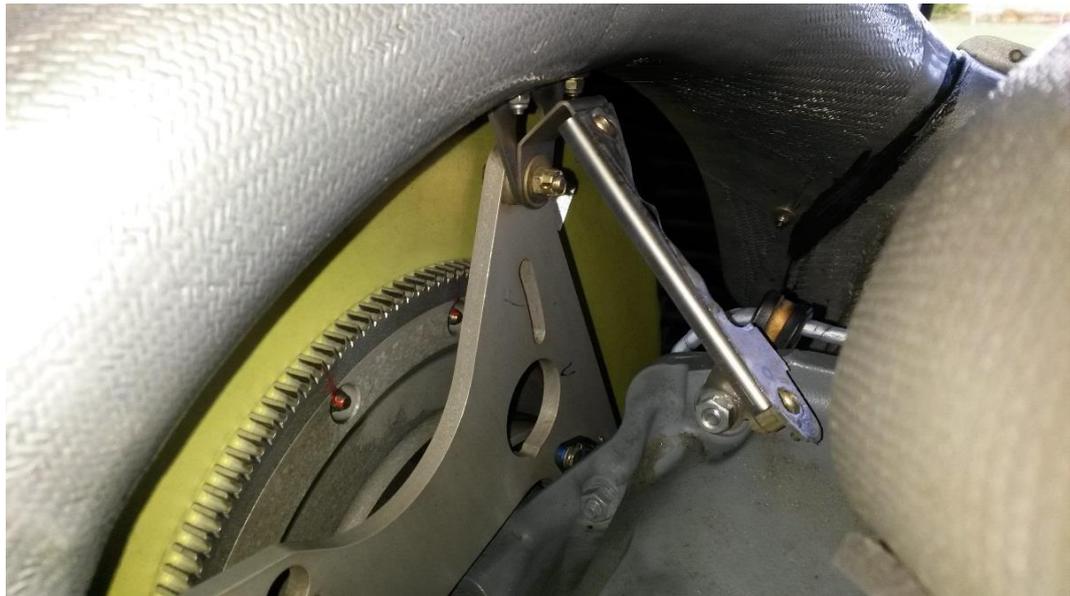
Abbildung 4: Nahaufnahme des Luftenlasses bei demontiertem Gitter

Für eine Inspektion des hinteren Ringes und der Befestigungsschrauben der Gebläseschaufeln, muss das Luftleitsystem im Bereich der Zylinder ausgebaut werden (siehe Anlage 3). Durch Drehen des Gebläserades kann anschliessend der gesamte Bereich überprüft werden. Um dies zu bewerkstelligen, müssen am Motor die Zündkerzen entfernt werden. Für eine Kontrolle der Vorderseite des Gebläserades inklusive des Bereichs, in dem es an das Schwungrad montiert wurde, muss der Motor ausgebaut werden.

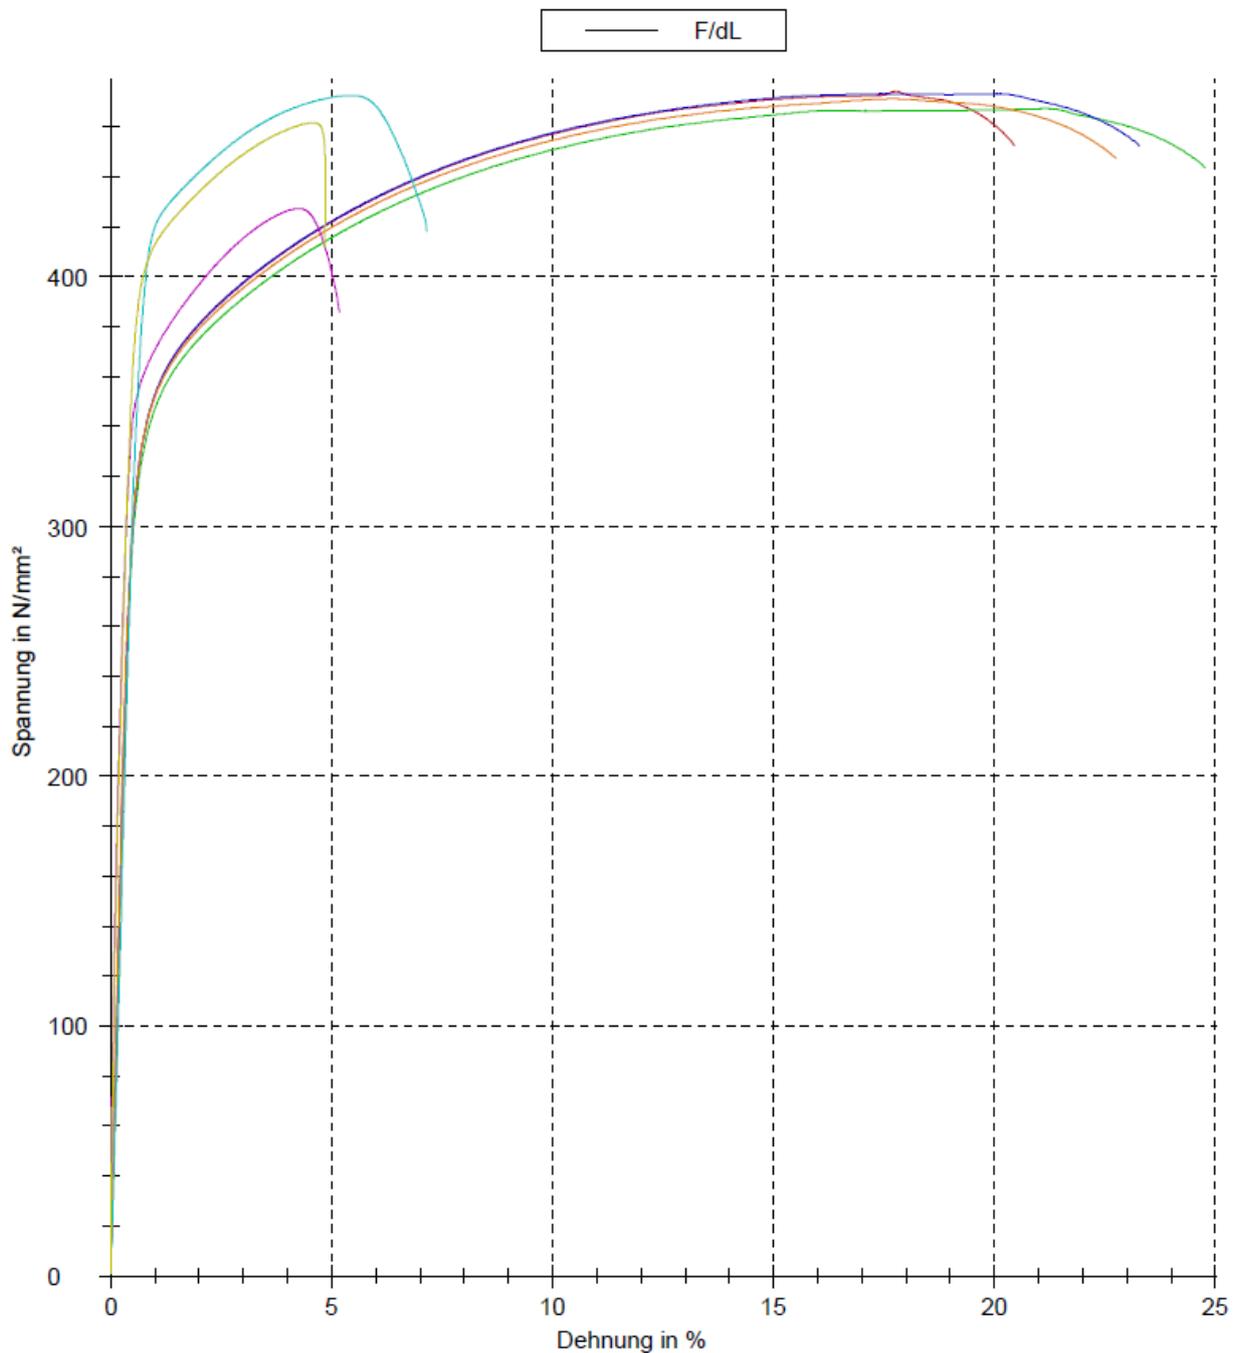
Anlage 2: Zugversuche mit Ausgangsmaterial und Material aus HB-ZLJ

Ausgangsmaterial	HB-ZLJ	VH-ZZT
Bruchfestigkeit [MPa]	467 – 477	427 – 473	410 – 429
Streckgrenze [MPa]	321 – 327	292 – 416	308 – 340
Bruchdehnung [%]	19.8 – 24.1	4.6 – 6.4	4.3 – 7.0

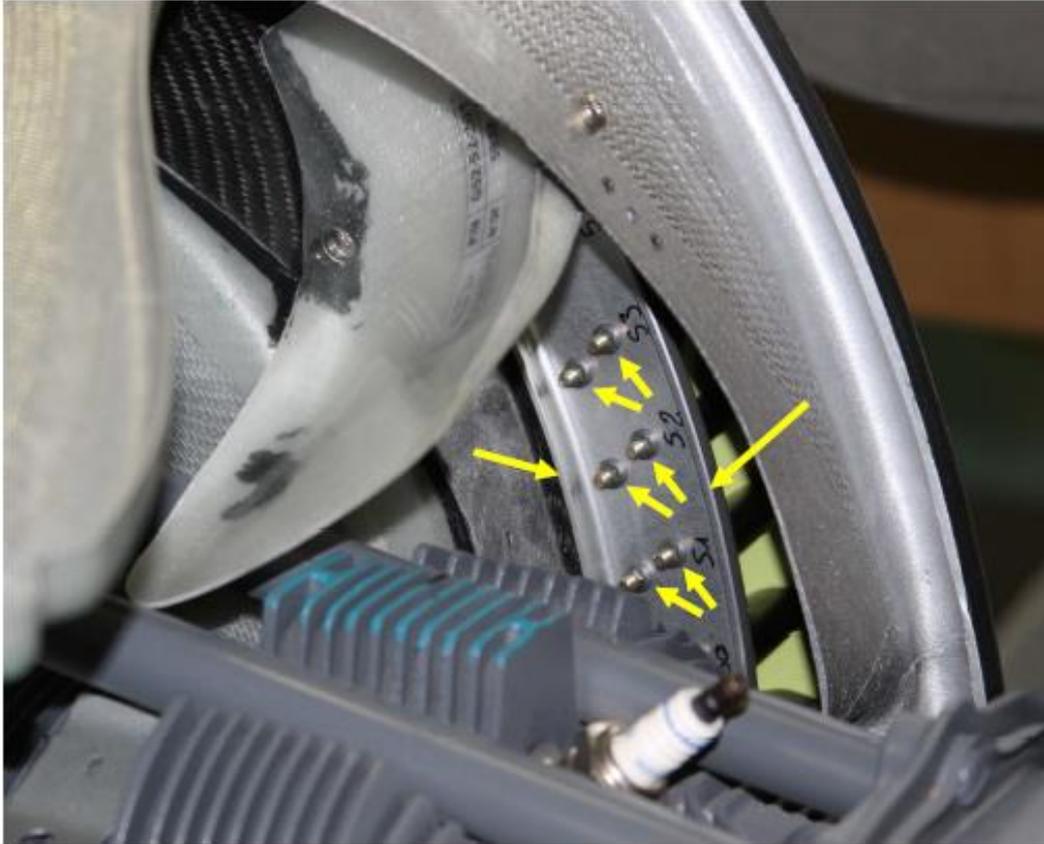
- Around each bolt,
 - Along the inner and outer rims of the ring.
- Proceed to the next sector until reaching the initial mark again : Total 64 blades.

Starting the engine and subsequent flight is not permitted if any damage is found. Proceed to the replacement of the ring.

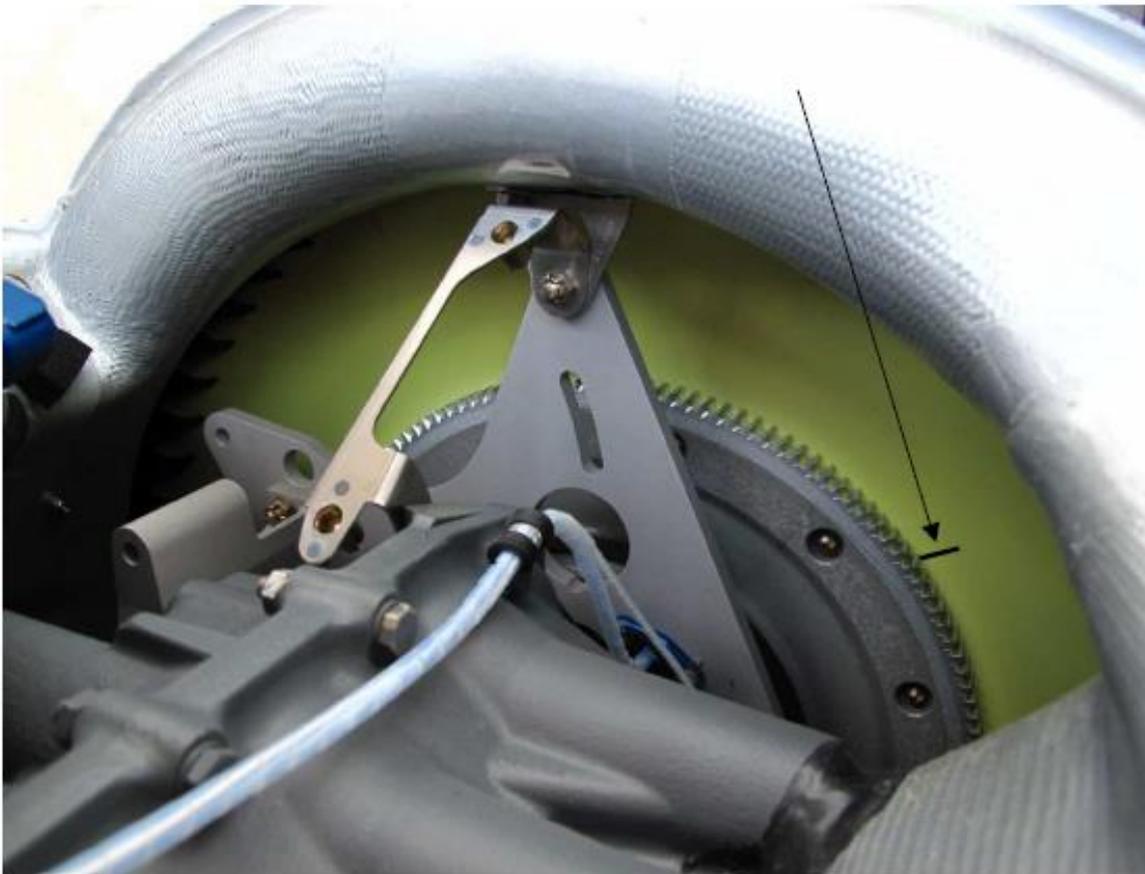
- Clean the visible portion with a cloth dampened with petrol,
- Using a torchlight, look for any crack, specifically around the starter ring gear,
- Turn the crankshaft approximately 90° and reiterate until the complete flange is inspected.

Note : If the sparkplugs are removed, the crankshaft is easy to turn by hand. If they are not removed, short pulses on the starter may be used to turn the crankshaft. Turn slowly by hand to turn against the compression if needed.

Warning : strictly prohibit using any tool on the starter ring gear to turn the crankshaft.
