Rapport final n° 2268

concernant l'accident de l'avion,
Piper PA-18 « 150 » Super Cub, HB-PIJ,

survenu le 26 avril 2014

sur l'aérodrome de Locarno (LSZL) / TI

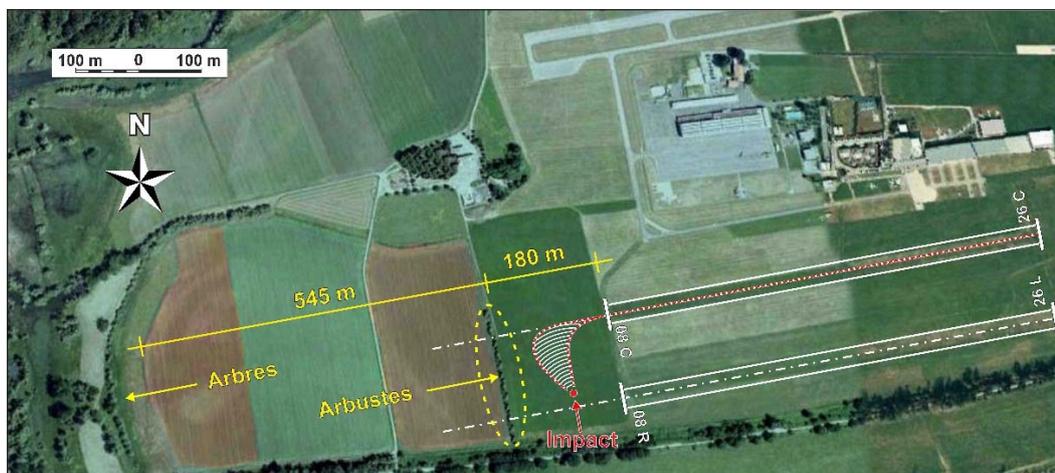
A 10 h 16 min 18 s, le pilote lance un message radio de détresse (MAYDAY). Estimant ne pas disposer de terrain approprié devant lui, il entame un virage à gauche puis décide de rejoindre la piste 08R (figure 1). Au cours de cette manœuvre, l'avion s'écrase en piqué, avec une forte inclinaison latérale à gauche, dans un champ herbeux situé à proximité du seuil de piste 08R. Les deux occupants sont grièvement blessés.

Figure 1 : situation générale montrant le lieu d'impact. La surface hachurée représente la zone vraisemblablement survolée par le HB-PIJ.

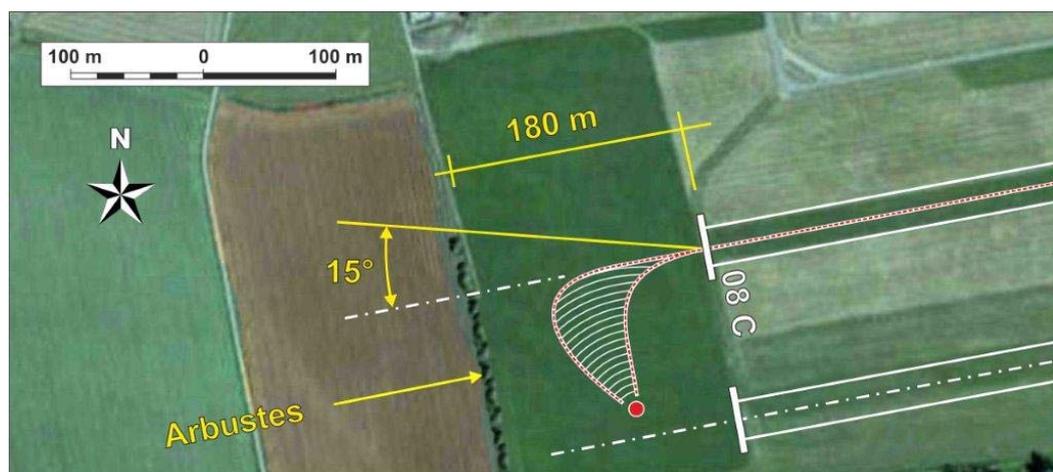
Dans le prolongement de la piste 26C se trouve un champ d'herbes hautes sur une distance de 180 m, suivi d'une haie partielle d'arbustes, débutant 15° à droite de la fin de la piste, puis d'autres champs représentant une longueur totale de plus de 500 m (figures 1 et 9). Ces terrains sont relativement plats.

Figure 9 : haie d'arbustes située dans le prolongement de la piste 26C.

Il était possible d'effectuer un atterrissage d'urgence avec un changement de trajectoire inférieur à 45° vers la droite de l'axe de la piste. La panne du moteur a certainement provoqué une situation de stress qui a empêché le pilote d'évaluer correctement les options possibles. L'application d'une procédure en cas de panne moteur adaptée aux spécificités de l'aérodrome de Locarno aurait permis d'éviter la perte de contrôle. Cette procédure fait partie du briefing avant le décollage.
