# **Schlussbericht Nr. 2269 der Schweizerischen Sicherheitsuntersuchungsstelle SUST**

über den schweren Vorfall des Verkehrs-  
flugzeuges Airbus A330-343, HB-JHB,

vom 21. November 2014

110 NM westnordwestlich von Basel

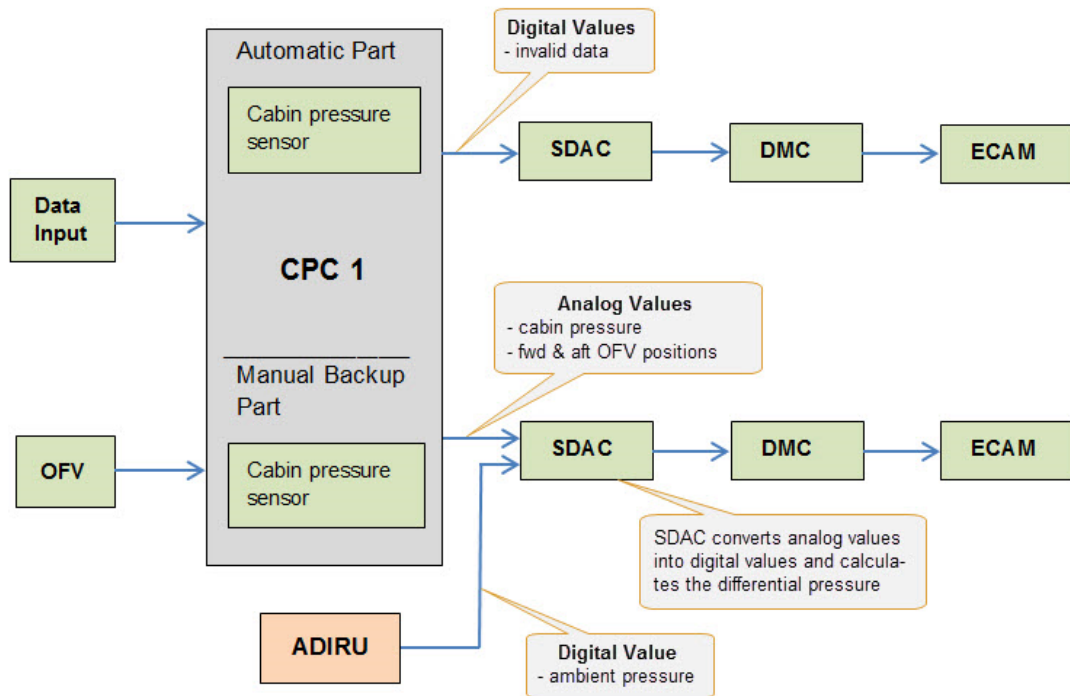
Abbildung 2: Datenflussdiagramm für ECAM-Anzeigen im *manual mode* (SYS 1 FAULT)

Der Parameter *cabin pressure* gelangt als Gleichspannung (analog) zum SDAC. Dort wird er in einen Digitalparameter umgewandelt und daraus die *cabin altitude* berechnet. Die Gleichspannung ist nach oben und unten begrenzt, was dazu führt, dass dieser Parameter ab einer Kabinendruckhöhe von -2060 ft nicht mehr angezeigt wird.

Der Parameter *cabin altitude rate* wird von der *cabin altitude* abgeleitet. Der Parameter *differential pressure* wird aus der Beziehung  $\Delta P = P_{\text{cabin}} - P_{\text{ambient}}$  berechnet. Der *ambient pressure* wird vom ADIRS geliefert. In Abbildung 2 wird der Datenfluss dargestellt.

Die Parameter *cabin altitude* und *cabin differential pressure* werden im SDAC gerechnet, wenn sich der CPC 1 im *manual mode* befindet (vgl. Abbildung 2). Der SDAC empfängt vom CPC 1 den *cabin pressure* in analoger Form. Der Analogwert wird in einen Digitalparameter umgewandelt und daraus werden die *cabin altitude* und die *cabin altitude rate* bestimmt. Vom ADIRS empfängt der SDAC den *ambient pressure* in digitaler Form. Der *cabin differential pressure* wird aus der Beziehung  $\Delta P = P_{\text{cabin}} - P_{\text{ambient}}$  gerechnet. Da der operationelle Bereich des *cabin pressure* bei 9.2 V begrenzt ist, wird die *cabin altitude* unterhalb –2060 ft nicht mehr angezeigt. Die digitale Anzeige wird durch bernsteinfarbene Kreuze (*amber crossed*) ersetzt und die analoge Anzeige wird ausgeblendet. Dies trifft auch für den *cabin differential pressure* zu. Der Flugzeughersteller begründet dies wie folgt: „*The rationale for that is because the analogue pressure sensor is designed to have a sufficient range to cover lowest and highest worldwide airport altitudes.*”

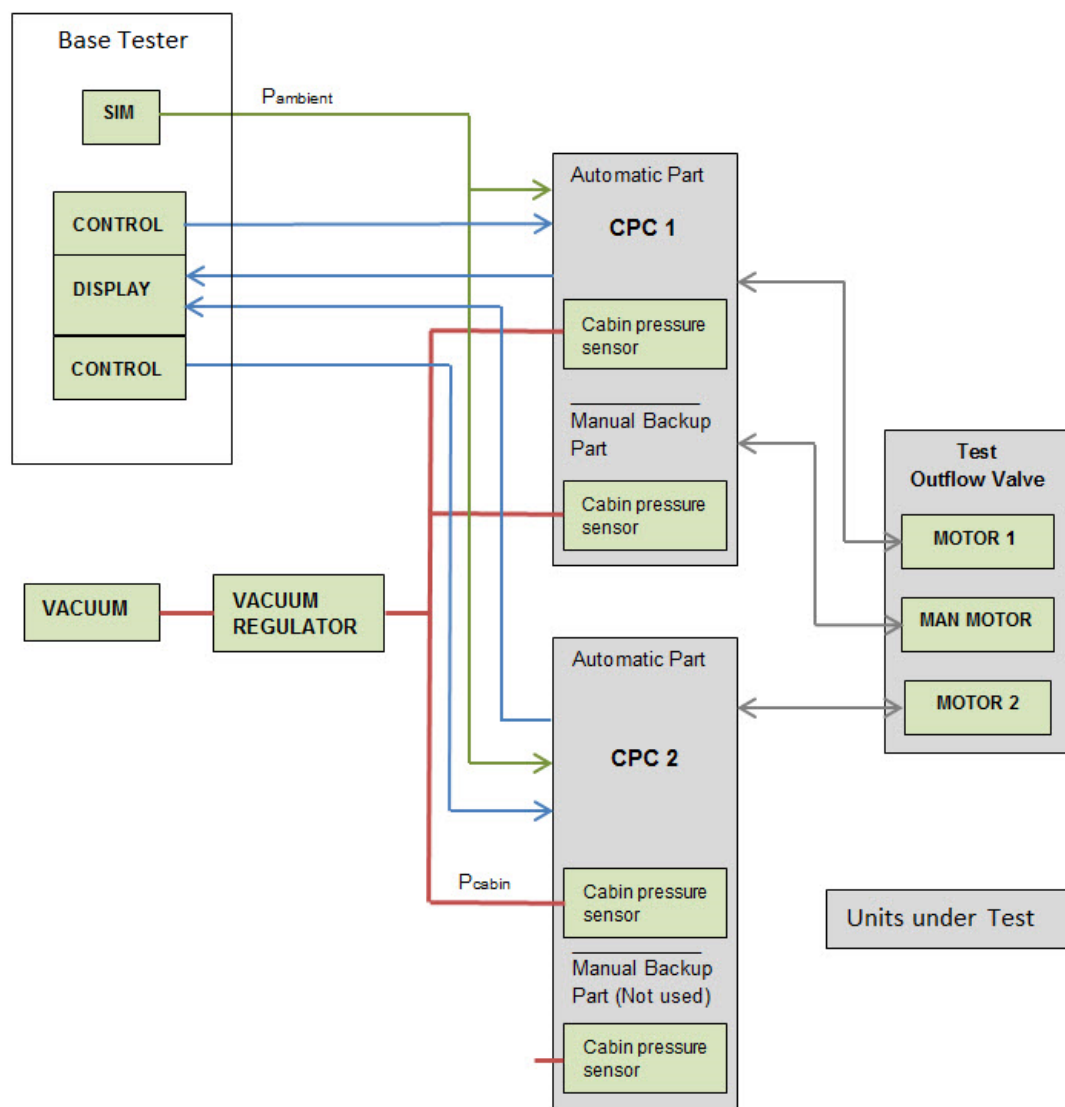
Abbildung 7: Vereinfachte Darstellung des Nord Micro *base tester*

Die beiden CPC wurden an den sogenannten *base tester* angeschlossen (vgl. Abbildung 7). An diesem Testsystem lassen sich die *inputs* des Flugzeuges (ADIRS, FMGC etc.) simulieren und die *outputs* werden auf einem Bildschirm dargestellt. Das Test-*Outflow-Valve* wurde als *aft outflow valve* eingesetzt. Das *forward outflow valve* wurde simuliert. Beide CPC wurden an ein Spezialgerät angeschlossen, mit dem der Kabinendruck ( $P_{cabin}$ ) simuliert werden konnte. Der Aussendruck ( $P_{ambient}$ ) wurde durch den *base tester* simuliert. Es wurden die Druckverhältnisse eingestellt, wie sie beim schweren Vorfall vorherrschten.

Das *aft outflow valve* wurde in einer Stellung nahe bei *closed* blockiert, um einen *loop closure failure* zu erzwingen. Beide CPC traten nacheinander in den *Standby-Fault-Status (failure state)*, was den Erwartungen entsprach. Dieser zeitliche Verlauf stimmte ziemlich genau mit den Aufzeichnungen des QAR überein.

Am Display des *base tester* wurden die digitalen Ausgangssignale nach Arinc-429-Standard der beiden CPC überprüft. Alle zeigten den Status *invalid data* (ssm = 00).

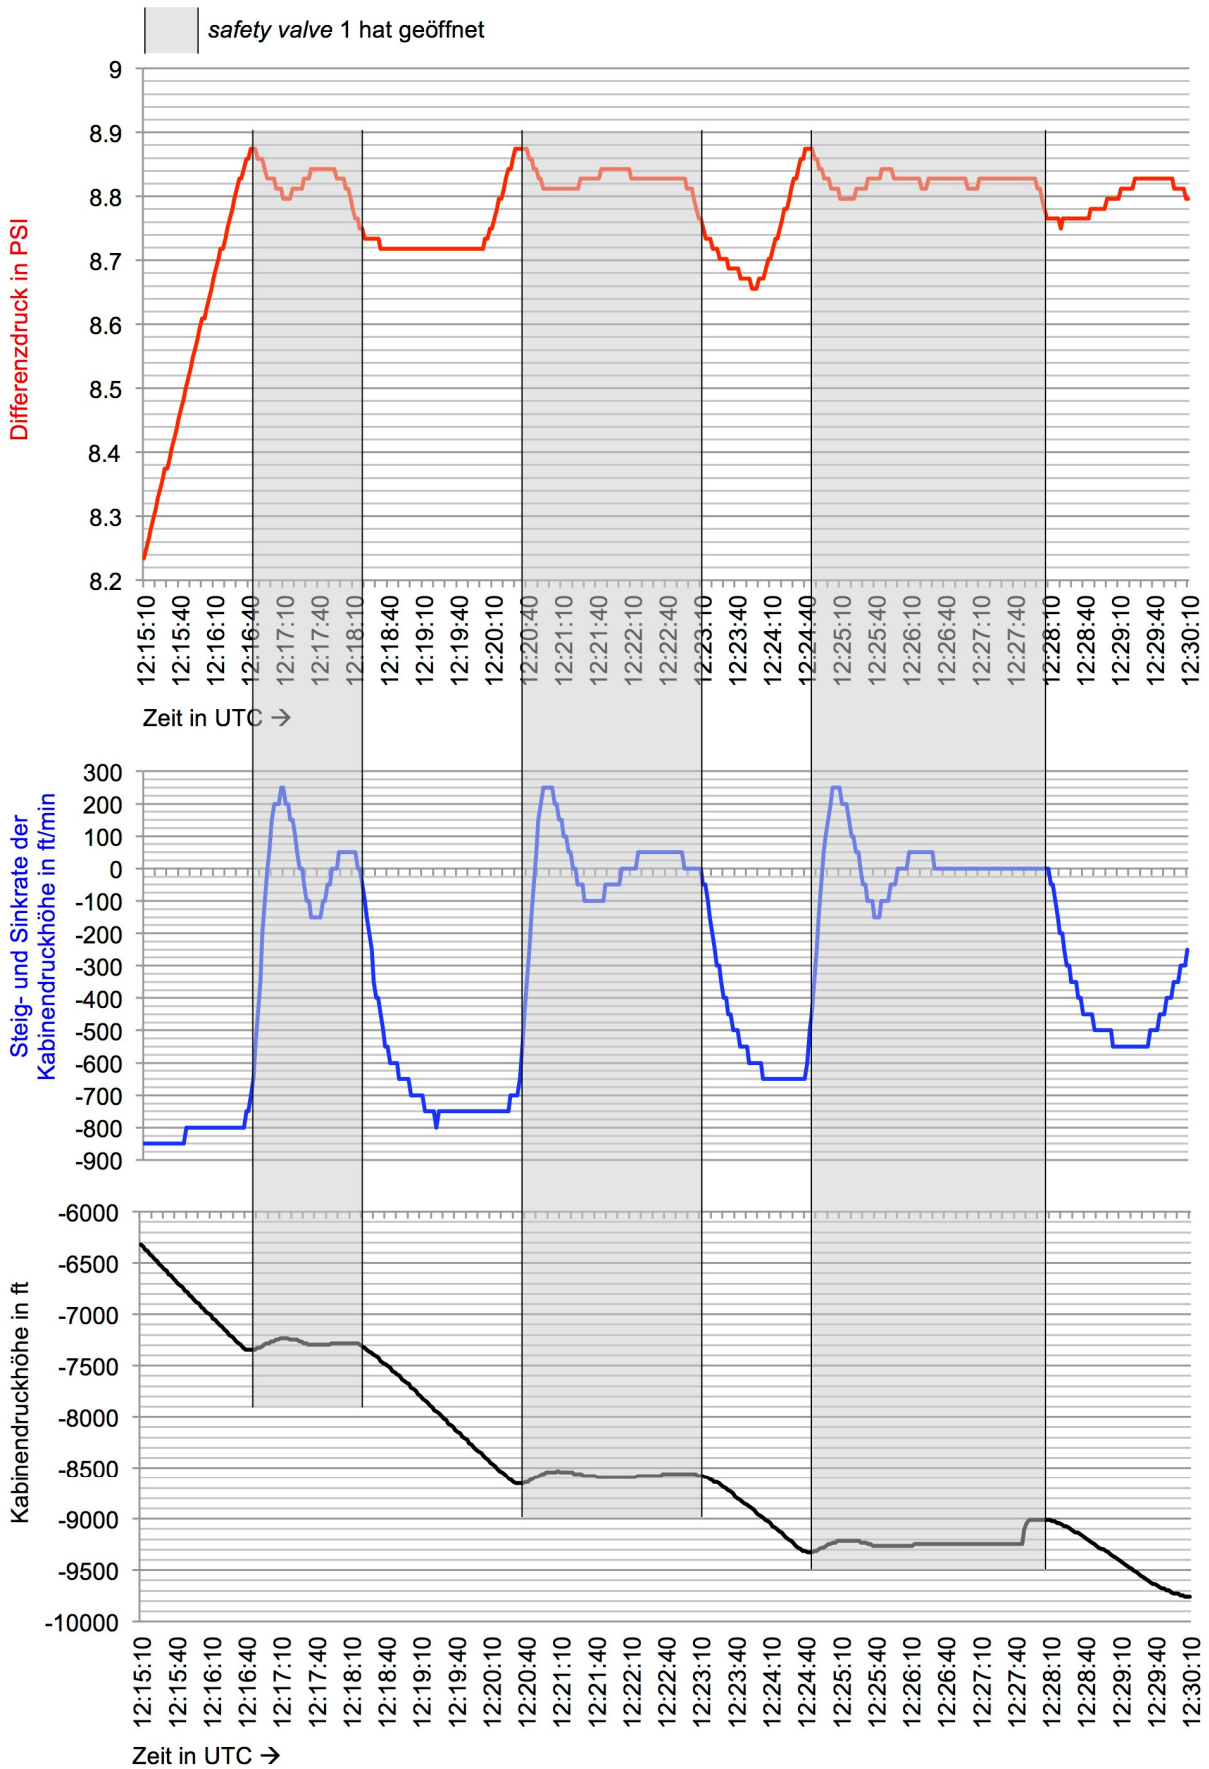
Anlage 5: Funktion des safety valve während des schweren Vorfalles

- ① Kabinendruckhöhe und Differenzdruckanzeigen werden durch bernsteinfarbene X ersetzt (*amber crossed*)
- ② 12:16:43 – 12:18:18 UTC: *safety valve 1* ist geöffnet
- ③ 12:20:38 – 12:23:12 UTC: *safety valve 1* ist geöffnet
- ④ 12:24:47 – 12:28:09 UTC: *safety valve 1* ist geöffnet
- ⑤ Kabinendruckhöhe und Flugzeughöhe sind identisch und sinken anschliessend miteinander ab
- ⑥ 12:38:08 UTC: Landung, Flugzeug setzt auf der Piste 14 auf
