Schlussbericht Nr. 2273 der Schweizerischen Sicherheitsuntersuchungsstelle SUST

über den Unfall des Flugzeuges
PA-28RT-201T, HB-PLC,

vom 30. Mai 2015

Regionalflugplatz Grenchen/SO

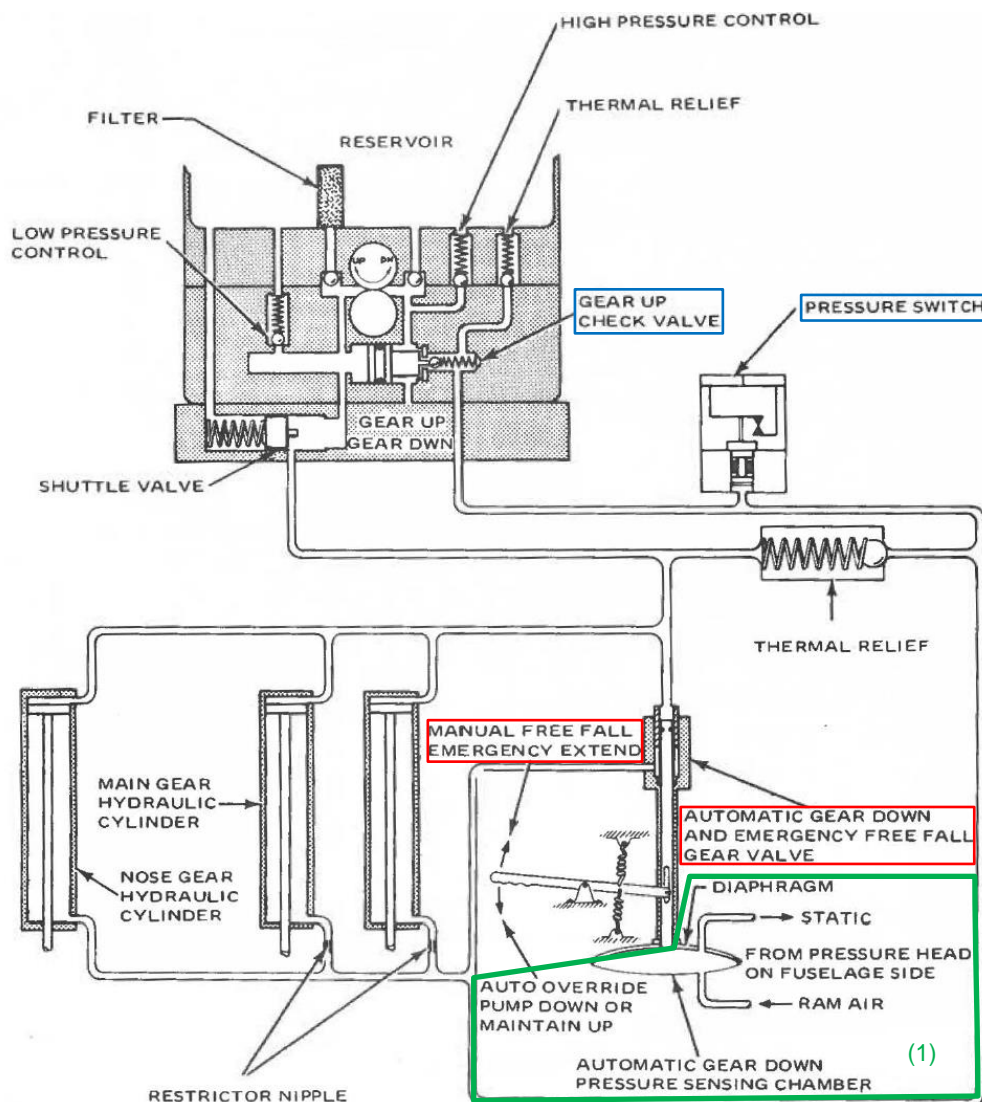
Zum alternativen Ausfahren des Fahrwerks kann bei Störungen das „free fall“-Verfahren (*manual free fall emergency extend*) angewendet werden (vgl. Abbildung 3). Hierzu wird mittels des Notventils (*automatic gear down and emergency free fall gear valve*) das ganze Hydrauliksystem drucklos gemacht. Dadurch fällt das Fahrwerk durch Schwerkraft mit kontrollierter Geschwindigkeit in den ausgefahrenen Zustand und verriegelt sich selbsttätig.

Abbildung 3: Schematisches Diagramm des Hydrauliksystems mit dem *back up gear extender* (1).
