Rapport final n° 2274 du Service suisse d'enquête de sécurité SESE

concernant l'accident de l'avion
Piper PA-28-181, HB-PMR,

survenu le 13 août 2015

à l'aérodrome d'Ecuvillens (LSGE),
commune de Hauterive / FR

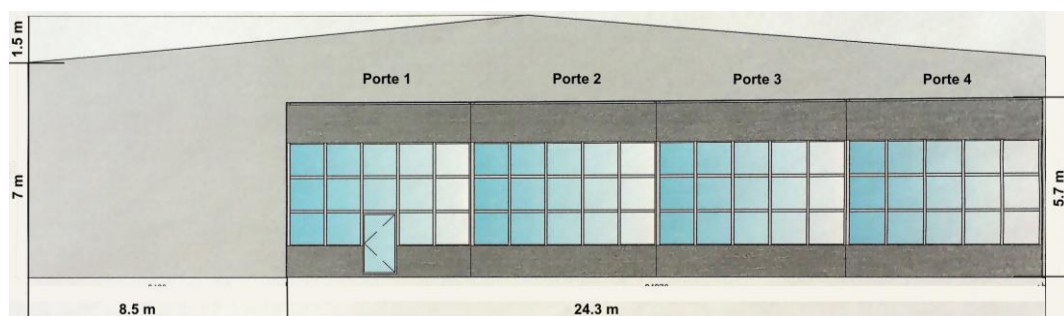
La structure des quatre portes coulissantes du hangar était constituée de profilés métalliques. Les parties inférieures et supérieures étaient recouvertes de plaques de tôle fixées sur les structures portantes et la partie centrale était pourvue de trois rangées de panneaux en verre fixés sur des cadres (voir figure 2). Les quatre portes étaient équipées de roues permettant de les faire coulisser sur des rails, indépendamment les unes des autres. La porte n° 1 était la plus intérieure au hangar et la porte N° 4 la plus extérieure à celui-ci.

Lors de l'accident, le HB-PMR a percuté quasi perpendiculairement les portes n° 3 et n° 4 qui étaient superposées l'une à l'autre (voir figure 3). Elles ont été projetées à l'intérieur du hangar. La porte n° 2, qui n'était que partiellement superposées aux portes n° 3 et n° 4, a été partiellement arrachée de ses supports. Alors que les deux occupants du HB-PMR étaient encore à bord, les personnes présentes sur les lieux de l'accident ont sécurisé la zone afin de prévenir un suraccident. Peu après, la porte n° 2 est tombée sur l'aile gauche de l'épave.

La zone d'impact entre le HB-PMR et les portes coulissantes se trouvait à une hauteur de 4 m environ. Une grande quantité de verre a été projetée dans le hangar lors du choc.

Figure 2 : croquis du hangar avec les quatre portes coulissantes déployées.

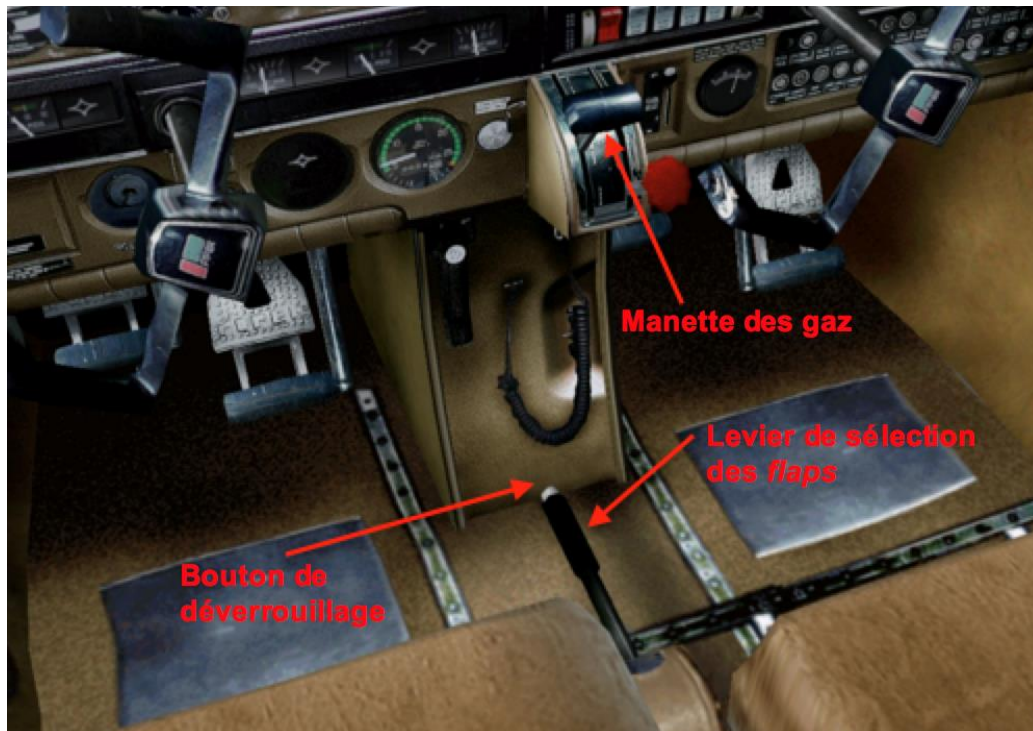
Figure 5 : levier de sélection des *flaps* sur le type Piper PA-28-181.

Le levier des *flaps* décrit un arc de cercle lorsqu'il est manipulé. Il permet de choisir les diverses positions discrètes des *flaps* qui sont : rentrés, position 1 (10°), position 2 (25°) ou position 3 (40°). Ces positions sont déterminées par des crans mécaniques. Le levier est maintenu dans chacun des crans à l'aide d'un système à ressorts. La position angulaire du levier indique la position correspondante des *flaps*.

Pour sortir les *flaps*, le pilote peut tirer le levier à travers ces positions discrètes sans avoir à libérer le système à ressorts. Cependant, pour rentrer les *flaps*, il doit actionner le bouton de déverrouillage (voir figure 5) pour permettre la manipulation du levier. Une fois que celui-ci quitte l'un des crans, le pilote peut relâcher sa pression sur le bouton et continuer à actionner le levier vers la position suivante. Lorsque celle-ci est atteinte, le système à ressorts maintient le levier dans le cran correspondant. Une nouvelle pression sur le bouton de déverrouillage est alors nécessaire pour abaisser le levier. Si le pilote garde le bouton de déverrouillage enfoncé, il peut manœuvrer librement le levier.

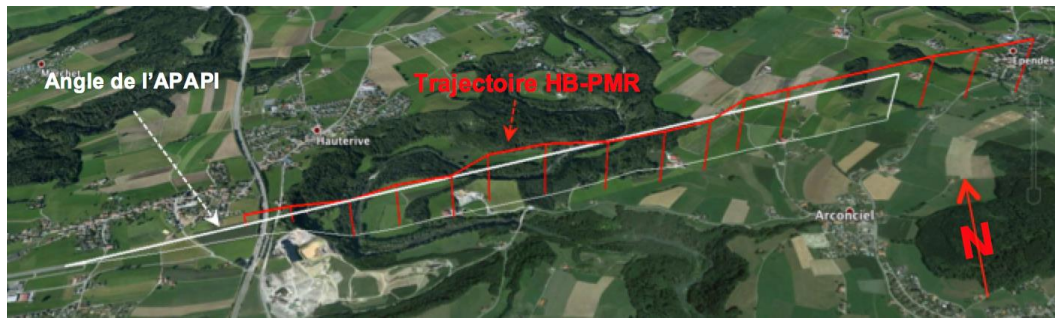
Le pilote a débuté une approche directe peu après avoir passé le VOR de Fribourg. Les relevés radar ont permis de reconstituer la trajectoire et de déterminer la vitesse sol de l'avion. La trajectoire finale est illustrée par les figures 7 et 8.

Les relevés radar indiquent que l'approche finale a été effectuée quelque peu au-dessus du plan de descente de l'APAPI de 4°, avec une diminution progressive de vitesse. Les deux derniers montrent que la vitesse sol du HB-PMR était de 88 kt (voir figure 8).

Figure 7 : trajectoire de l'approche directe visualisée à l'aide de Google Earth.
