# **Schlussbericht Nr. 2275 der Schweizerischen Sicherheitsuntersuchungsstelle SUST**

über den Unfall des Helikopters  
Bell UH-1H, HB-RXC,

vom 20. Dezember 2012

Alberli Au, Gemeinde Rüthi/SG

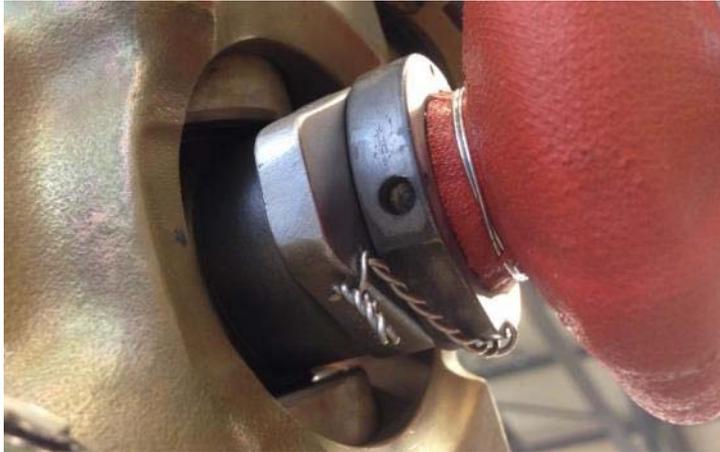
**Abbildung 5:** Heckrotornabe mit statischem Stopp und der drahtgesicherten Rückhaltemutter (Aufnahme eines typengleichen Heckrotorsystems).

Das Gewinde am äusseren Ende der Heckrotorwelle war stark beschädigt. Auf dieses Gewinde wird die Rückhaltemutter für die Befestigung des Heckrotors aufgeschraubt. Bei der vorgefundenen Schädigung handelt es sich um eine Abscherschädigung, die durch eine frei bewegliche und nicht mehr durch die Mutter fixierte Heckrotornabe verursacht wurde. Aus der Art der Schädigung kann zudem geschlossen werden, dass sich die Nabe auf der Heckrotorwelle verkantete.

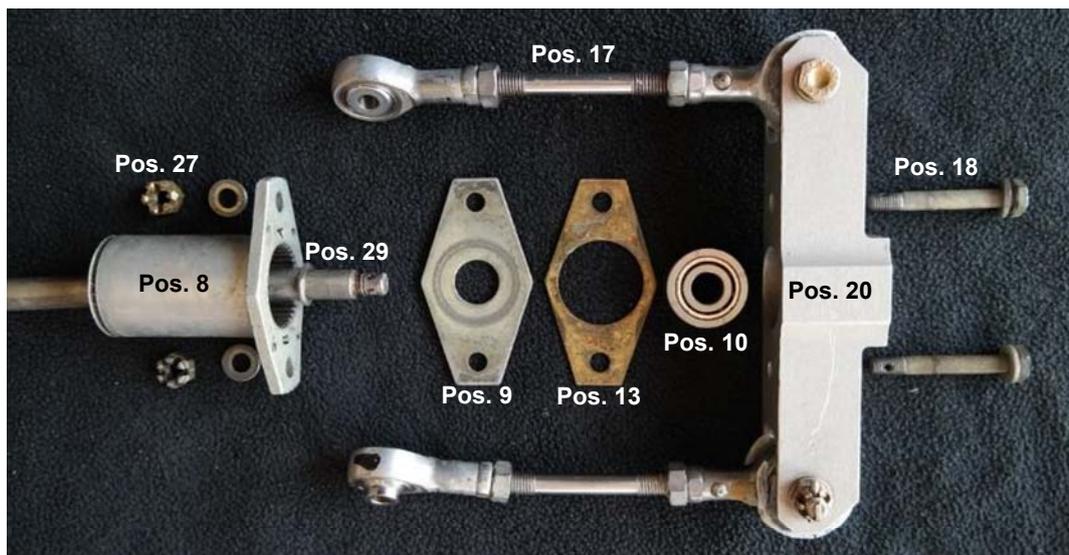
**Abbildung 6:** Einzelteile des Blattverstellmechanismus des Heckrotors. Zur Illustration wurden die an der HB-RXC nach dem Unfall nicht vorgefundenen Komponenten durch jene eines typengleichen Systems ergänzt. Die Positionen der einzelnen Komponenten beziehen sich auf die Anlage 2.

Beim Kreuzkopf wie auch bei der Schiebehülse wurde festgestellt, dass die Auflageflächen der Unterlegscheiben (vgl. Anlage 2, Pos. 19) keine plastischen Deformationen aufwiesen. Dies lässt darauf schliessen, dass das Versagen der beiden Schraubverbindungen (Pos. 18 und 27, vgl. auch Abbildung 6) nicht auf einen Gewaltbruch zurückzuführen ist.

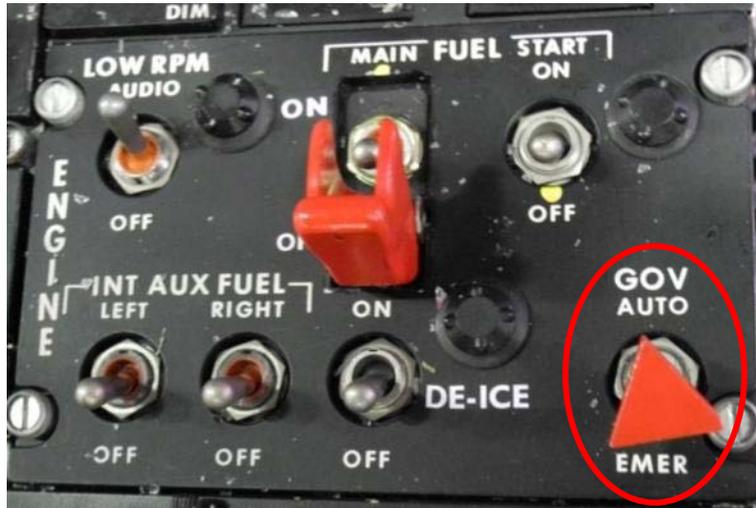
**Abbildung 8:** Triebwerk-Kontrollpanel mit Drehzahlregler-Schalter (rot eingekreist).

Das Kontrollpanel war richtig eingebaut und funktionstüchtig.

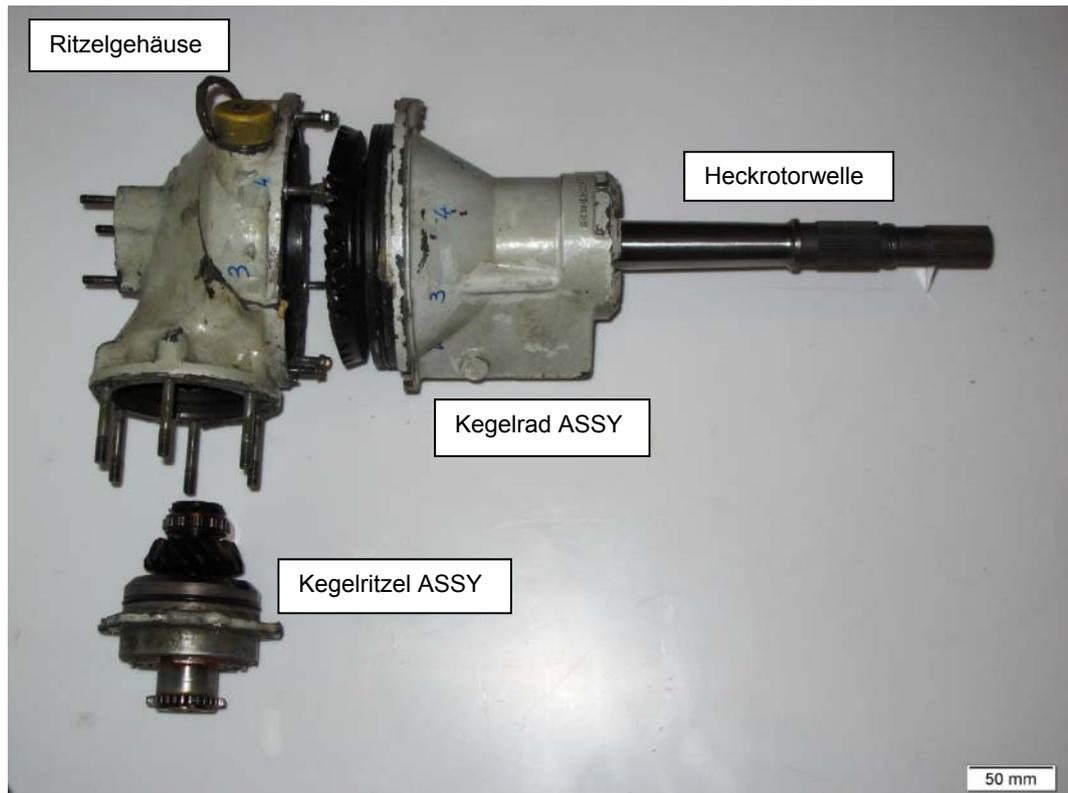
**Abbildung 13:** Einzelne Komponenten des Heckrotorgetriebes.

Werkstofftechnisch wiesen beide Gehäusehälften eine Magnesiumlegierung auf und waren gemäss einer Fertigungstechnologie aus dem Jahr 1965 hergestellt worden. Im Gefüge wurden gewisse Mängel, wie Poren, Gussfehler u. a. m festgestellt. Die Oberfläche wies zum Teil Korrosion auf. Diese Mängel hängen mit der Bruchursache nicht zusammen.

Bei den mit dem Rasterelektronenmikroskop (REM) untersuchten Bruchflächen handelt es sich durchwegs um Spontanbrüche. Schwingungs- beziehungsweise Ermüdungsbrüche konnten nicht lokalisiert werden.
