Rapport final n° 2277 du Service suisse d'enquête de sécurité SESE

concernant l'accident du motoplaneur
Arcus T, HB-2483,

survenu le 3 août 2015

à environ 600 m au sud-est de l'aérodrome
de Bex, commune de Bex / VD

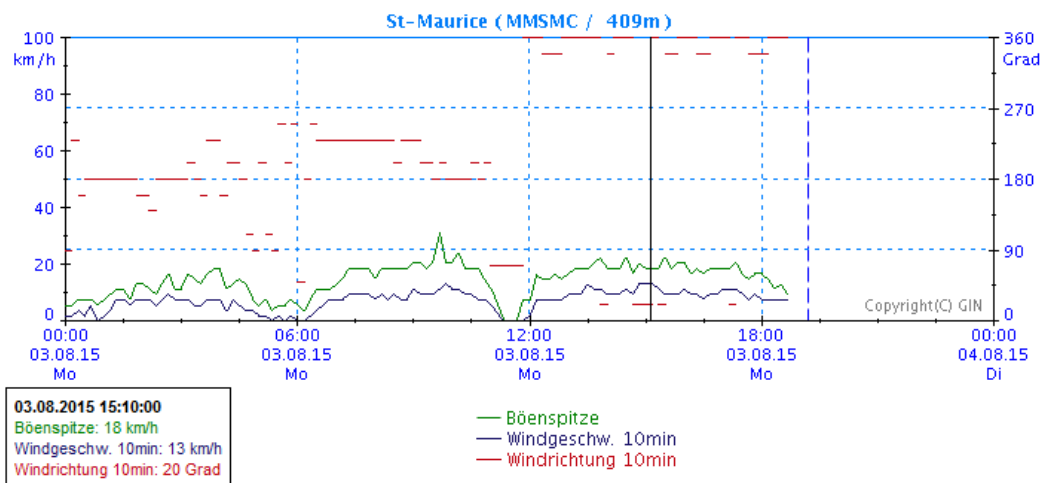
Le temps était ensoleillé et chaud. Une brise de vallée soufflait à proximité du sol (voir figures 3 et 4).

Figure 3 : mesure du vent à la station MeteoGroup de Saint-Maurice

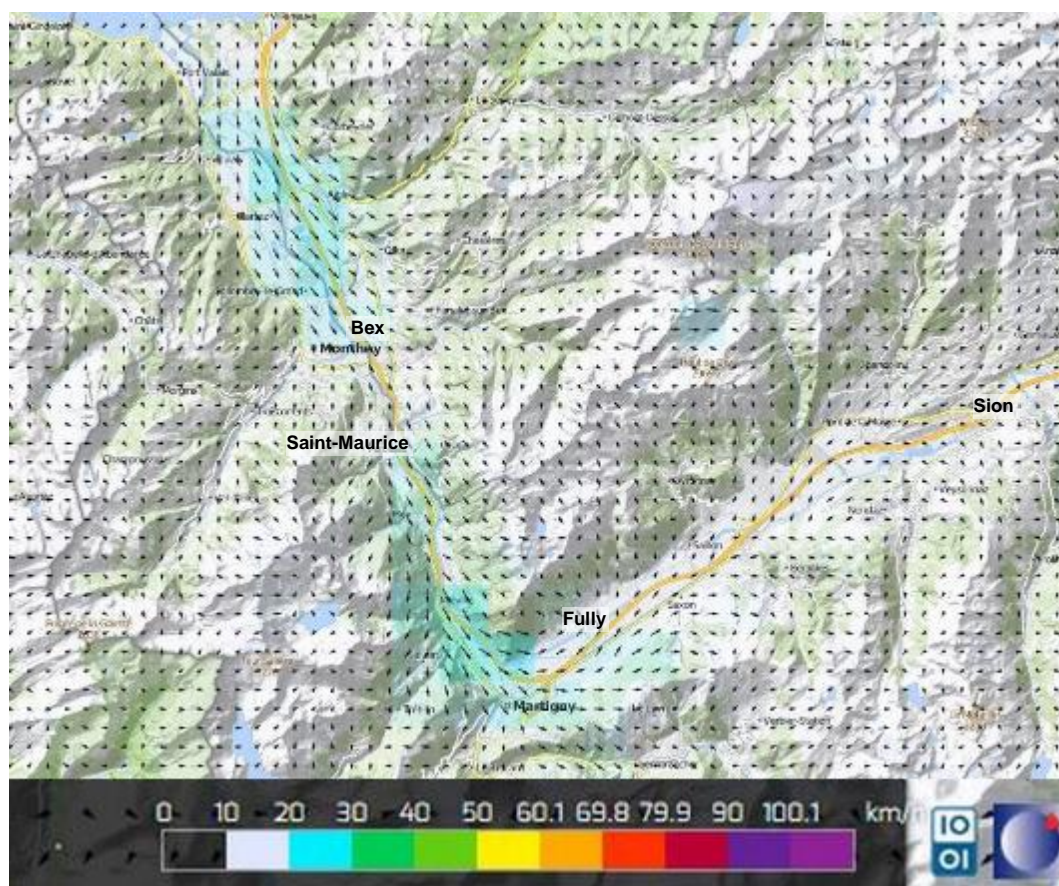
Figure 4 : modèle AROME⁴ de Météo-France, champ de vent, 10 m au-dessus de la topographique du modèle numérique à 15 h 00 min (vitesse du vent en km/h)
