Schlussbericht Nr. 2283 der Schweizerischen Sicherheitsuntersuchungsstelle SUST

über den Unfall des Flugzeuges
Comco, Ikarus C 42, HB-WAS,

vom 27. April 2015

ca. 300 m nördlich des Flugfeldes Zwei-
simmen, Gemeinde Zweisimmen/BE

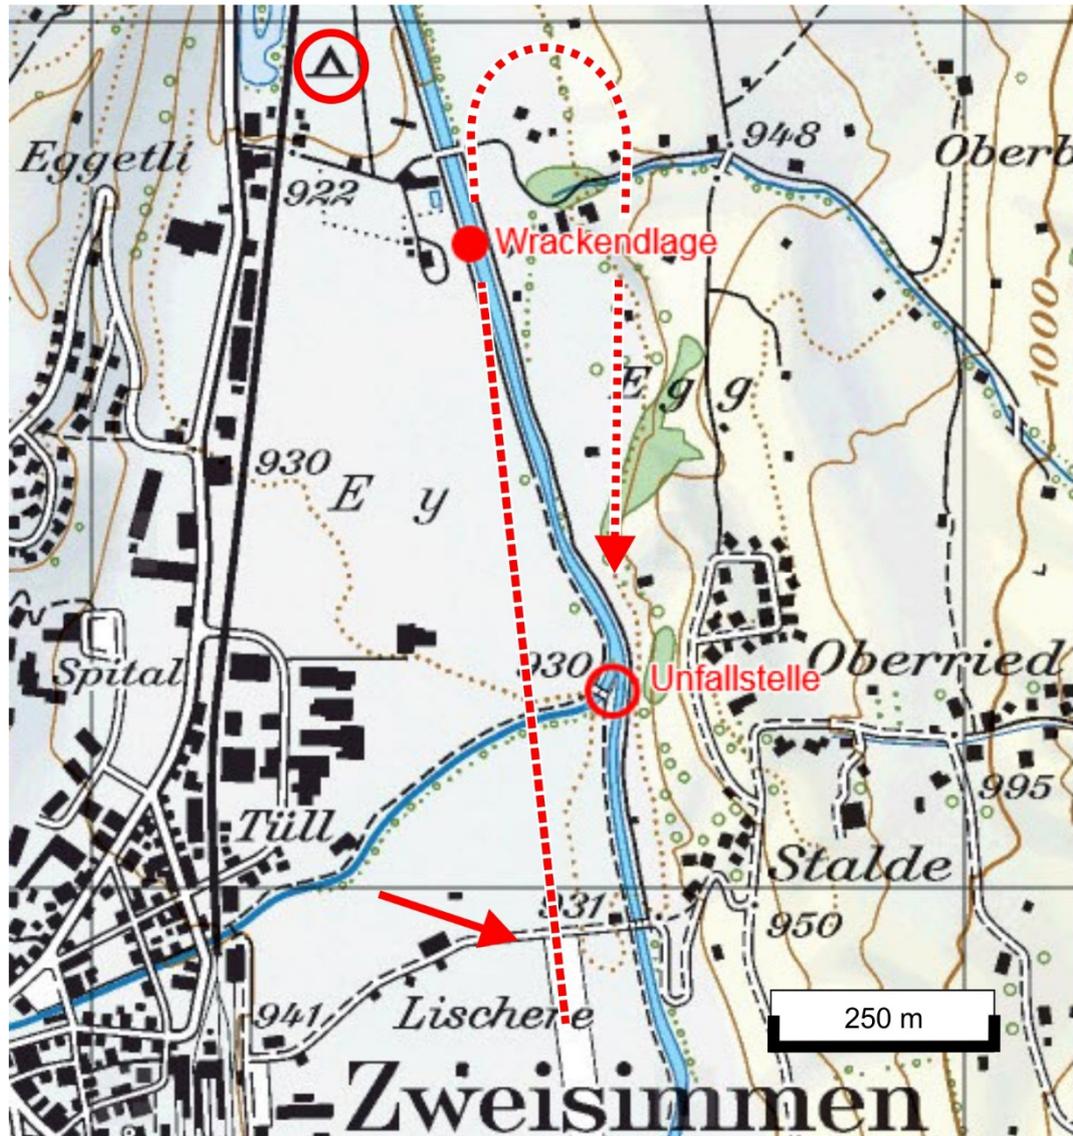
Die Unfallstelle liegt rund 30 bis 40 m südlich der Einmündung des Flüsschens kleine Simme in den Fluss Simme auf rund 930 m/M (vgl. Abb. 7).

Abbildung 7: Darstellung von Flugweg (rot gestrichelte Linie), Wrackendlage und der Unfallstelle in rund 300 m Distanz zum Pistenanfang 17 (roter Pfeil). Basiskarte reproduziert mit Bewilligung des Bundesamtes für Landestopografie Swisstopo (JA150149).

Vor dem Aufprall auf dem Wasser nördlich des Flugfeldes streifte die HB-WAS mehrere Baumkronen östlich der Simme. Durch die saisonbedingte starke Strömung wurde das Wrack durch das Wasser mitgerissen und weiter deformiert.

- Nach dem Aufprall im Wasser befreite sich die Besatzung aus den Sitzen und schwamm ans Ufer.
- Der Fluss riss das Wrack rund 540 m flussabwärts, bevor es am Ufer gesichert werden konnte.
