Rapport final no. 2284 du Service suisse d'enquête de sécurité SESE

concernant l'accident de l'avion
PS-28 Cruiser, HB-WXC,

survenu le 21 juin 2014

Lac de Neuchâtel,
commune de Cudrefin / VD

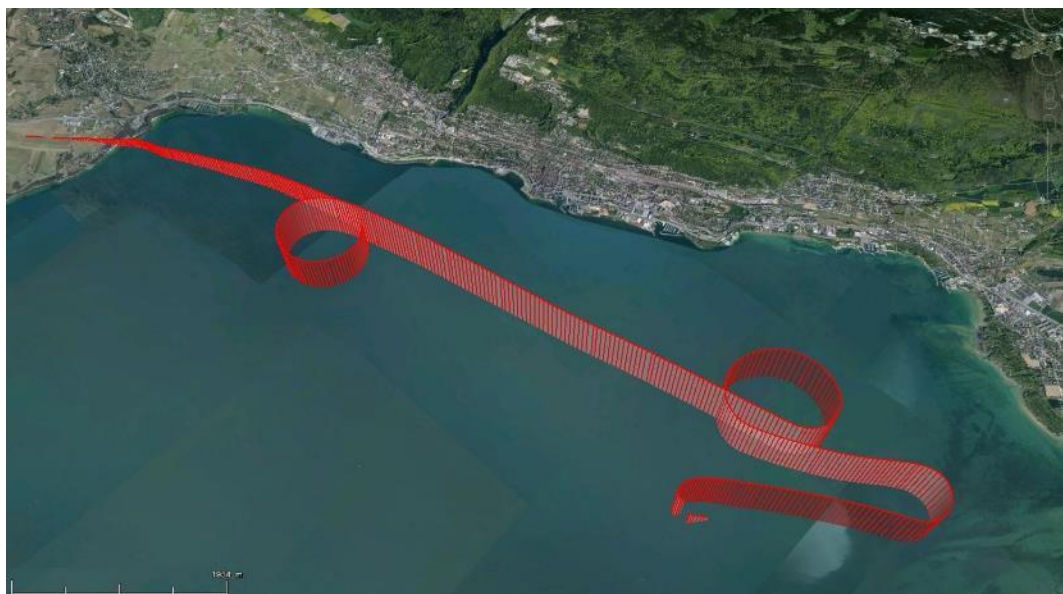
Figure 1 : trajectoire de l'ensemble du vol du HB-WXC

Le pilote ainsi que l'instructeur s'installent à bord du HB-WXC et la mise en marche du moteur s'effectue vers 8 h 55 min. Quelques minutes plus tard l'avion quitte la place de stationnement puis se dirige vers le point d'attente où les contrôles du moteur et la préparation avant le décollage sont effectués. L'avion remonte ensuite la piste 05 afin de s'y aligner et décolle à 9 h 12 min. Après le passage de la rive (figure Figure 1), l'avion tourne d'environ 20° vers la droite et poursuit son vol de montée.

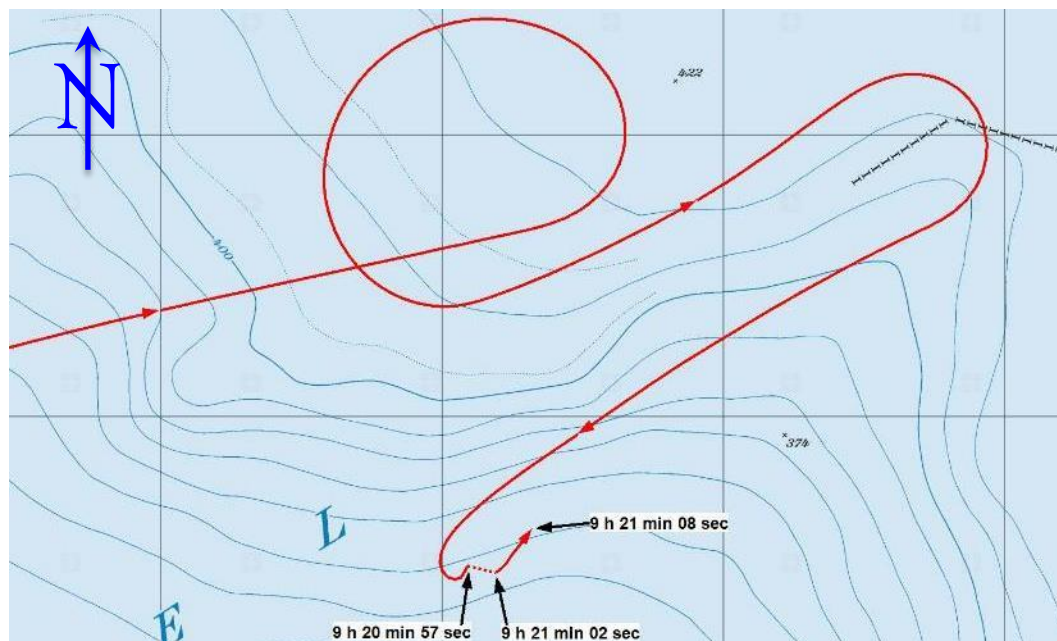
**Figure 2** : trajectoire du vol horizontal du HB-WXC reportée sur une carte au 1:25 000 (carte reproduite avec l'autorisation de l'Office fédéral de topographie Swisstopo (JA150149))

A 9 h 18 min, l'équipage entreprend un virage de 360° horizontal vers la gauche avec une inclinaison d'environ 30°. A l'issue de celui-ci, l'avion maintient pendant 30 secondes un cap moyen de 060° environ avant d'effectuer un virage de 180° à droite avec une inclinaison d'environ 50°. Lors des exercices effectués à l'altitude de croisière, la vitesse indiquée varie entre 88 et 109 kt. L'avion vole alors en direction du sud-ouest, toujours à 3500 ft AMSL (figure 2).

Les figures 1 à 4 ont été établies sur la base de ces données. La trajectoire de vol illustrée sur la figure 2 présente un tronçon représenté par 4 points. Ceci signifie que pendant 4 secondes, le Dynon D100 EFIS n'a pas enregistré de position GPS utilisable. De ce fait, cette représentation correspond à une interpolation linéaire entre la position validée de 9 h 20 min 57 sec et celle de 9 h 21 min 02 sec.

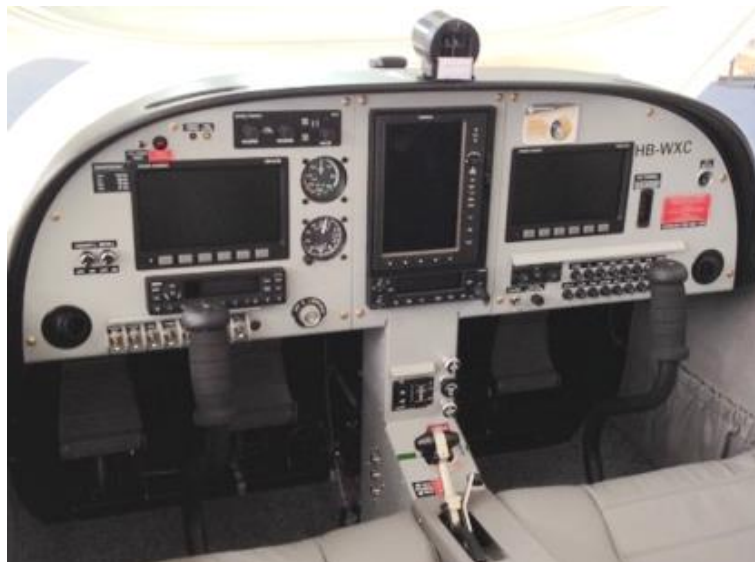
Figure 5 : tableau de bord du HB-WXC

L'avion HB-WXC était équipé d'une instrumentation VFR avec trois écrans LCD⁵ (figure 5). Sur la partie gauche du tableau de bord se trouvait un écran Dynon D100 EFIS⁶ et sur la partie droite un écran Dynon D120 EMS⁷ était installé. Le Garmin GPSMAP 695 était placé au centre du tableau de bord.

Les informations mémorisées dans le Garmin GPSMAP 695 n'ont pas pu être utilisées. Les circuits imprimés de ce dernier ont été fortement détériorés par les effets de la corrosion.

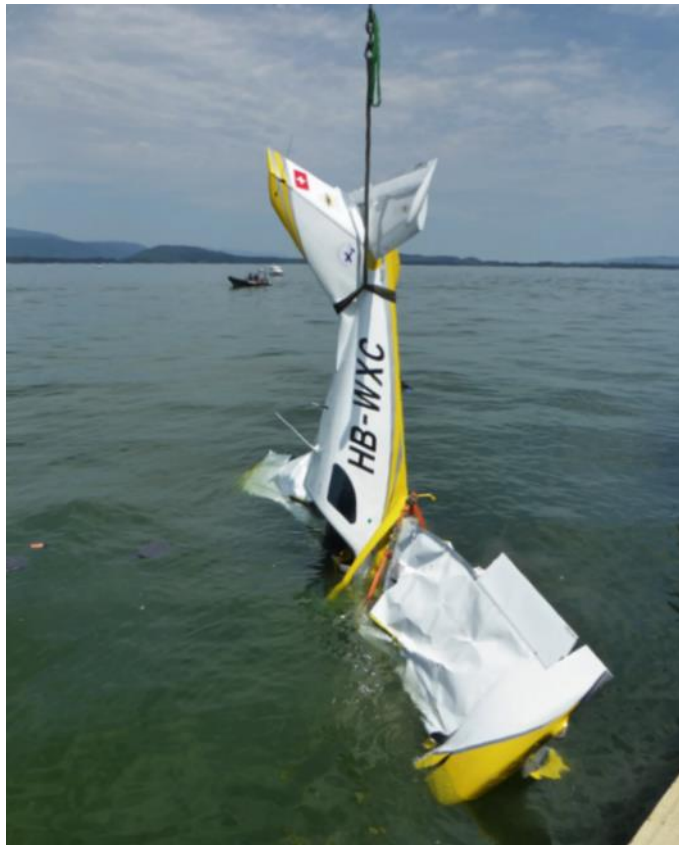
Figure 7 : renflouage du HB-WXC

En raison de la profondeur du lac, estimée à cet endroit à une centaine de mètres, un appui a été demandé au Groupe de Recherche Electronique Subaquatique (GRES) de la police de la navigation genevoise. A l'aide d'un sonar multifaisceaux à balayage latéral, le GRES a pu localiser l'épave en fin d'après-midi. Un robot plus performant muni d'une caméra télécommandée a été acheminé près de l'épave. Les images reçues ont permis de constater que l'épave était entière et reposait à plat sur un fond vaseux à une profondeur de 85 m. Les deux occupants étaient encore dans l'habitacle, attachés par leurs ceintures ventrales.

Les travaux de renflouage ont débuté le lendemain matin. Au vu de la complexité du travail subaquatique, un dispositif étendu a été mis en place avec des plongeurs de différents corps de police. Après plusieurs heures, le renflouage des occupants et de l'épave s'est déroulé sans difficulté majeure.

La verrière, détachée de la cabine, a été retrouvée à 40 m environ de l'épave. Celle-là a pu être récupérée, tout comme les pales de l'hélice qui se sont rompues lors de l'impact.

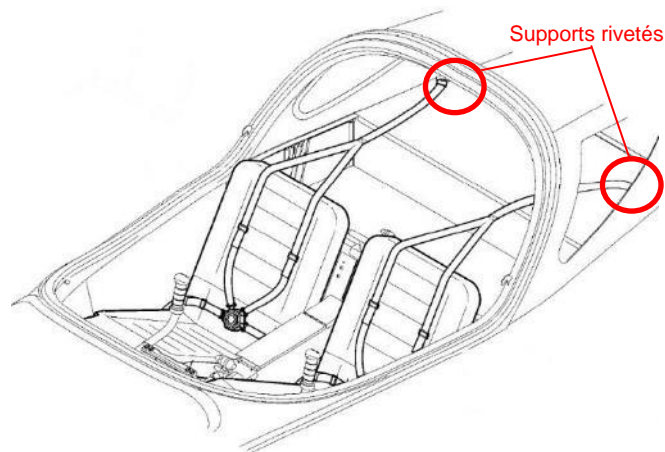
Figure 8 : schéma de l'installation des ceintures de sécurité

L'avion HB-WXC était équipé de ceintures de sécurité de type « quatre points », identiques sur les deux sièges, qui ont résisté à l'impact. Par contre les points d'attache des ceintures d'épaule ont été arrachés.

Les ceintures ventrales étaient fixées de chaque côté des sièges sur la structure de l'aéronef. Pour chaque siège, une sangle de 65 cm environ, vissée sur une plaque en aluminium à l'arrière de la soute à bagage, reliait les deux ceintures d'épaule (figure 8).

Toutes les ceintures ont résisté à l'impact, toutefois les points d'attache des ceintures d'épaule ont cédé. Il n'était pas possible de survivre à l'impact, indépendamment de la rupture des points d'attache.
