Schlussbericht Nr. 2286 der Schweizerischen Sicherheitsuntersuchungsstelle SUST

über den Unfall des Flugzeuges
Aero AT-3 R100, HB-SRB,

vom 7. April 2015

Egg, Riggisberg/BE

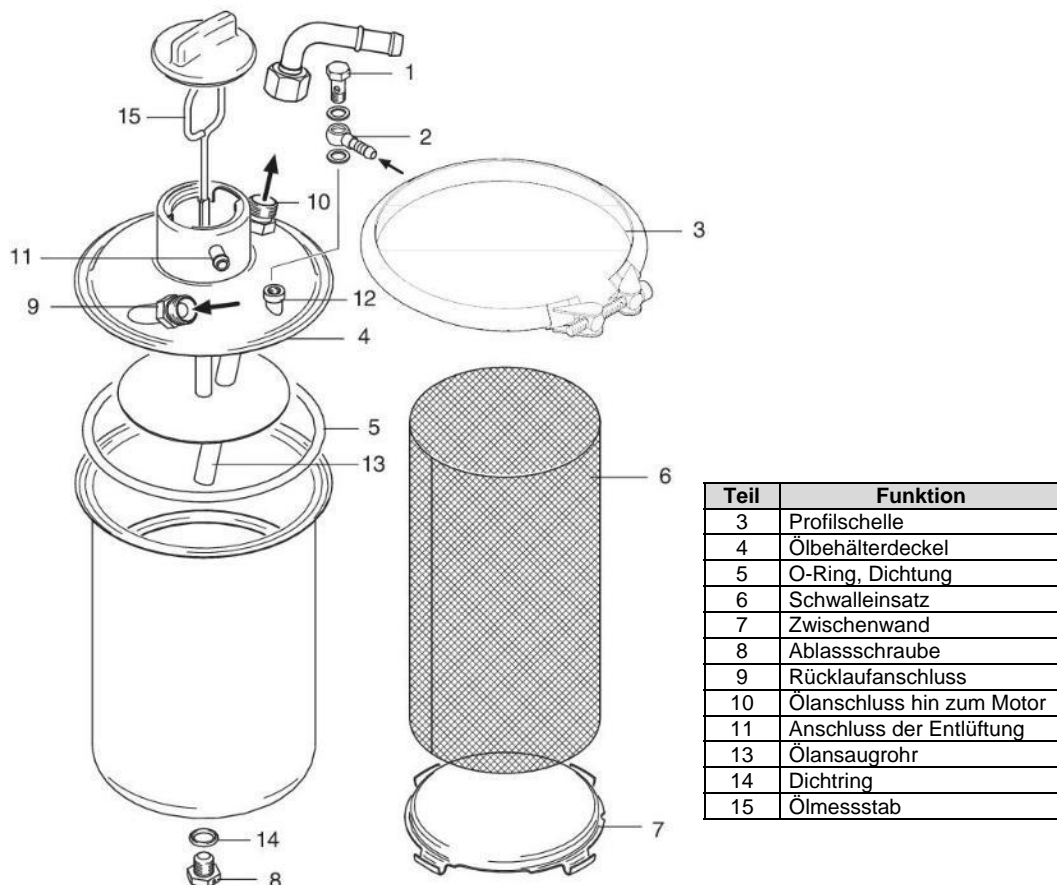
Abbildung 3: Explosionszeichnung des Ölbehälters (links) mit Komponenten. Schwalleinsatz (6) und Zwischenwand (7) werden beim Zusammenbau in den Ölbehälter eingesetzt und zwischen Ölbehälterboden und Ölbehälterdeckel (4) eingeklemmt. Abbildung aus dem Wartungshandbuch des Motorenherstellers.

Gemäss Angaben des Motorenherstellers ereignete sich im Jahr 2010 in Kanada ein Zwischenfall mit einem Rotax-Motor der Baureihe 912. Bei der Wartung eines Flugzeuges sei beim Ölwechsel der Schwalleinsatz (vgl. Abbildung 3, Position 6) nicht wieder in den Ölbehälter eingebaut worden. Dieser Umstand soll dann dazu geführt haben, dass die unten im Ölbehälter eingelegte Zwischenwand (vgl. Abbildung 3, Position 7) vom Ölsaugrohr angesaugt wurde und dadurch die Ölzufuhr zum Motor unterbrochen wurde.

Während des Unfallfluges fehlte der siebartige, runde Schwalleinsatz im Ölbehälter. Die runde, flache Zwischenwand (vgl. Abbildung 3, Position 7) war jedoch eingelegt. Der fehlende Schwalleinsatz hatte zur Folge, dass die Zwischenwand nicht mehr durch den Schwalleinsatz in Position gehalten wurde, d.h. die Zwischenwand lag lose und in geringem Abstand zur Ölansaugöffnung unten im Ölbehälter.

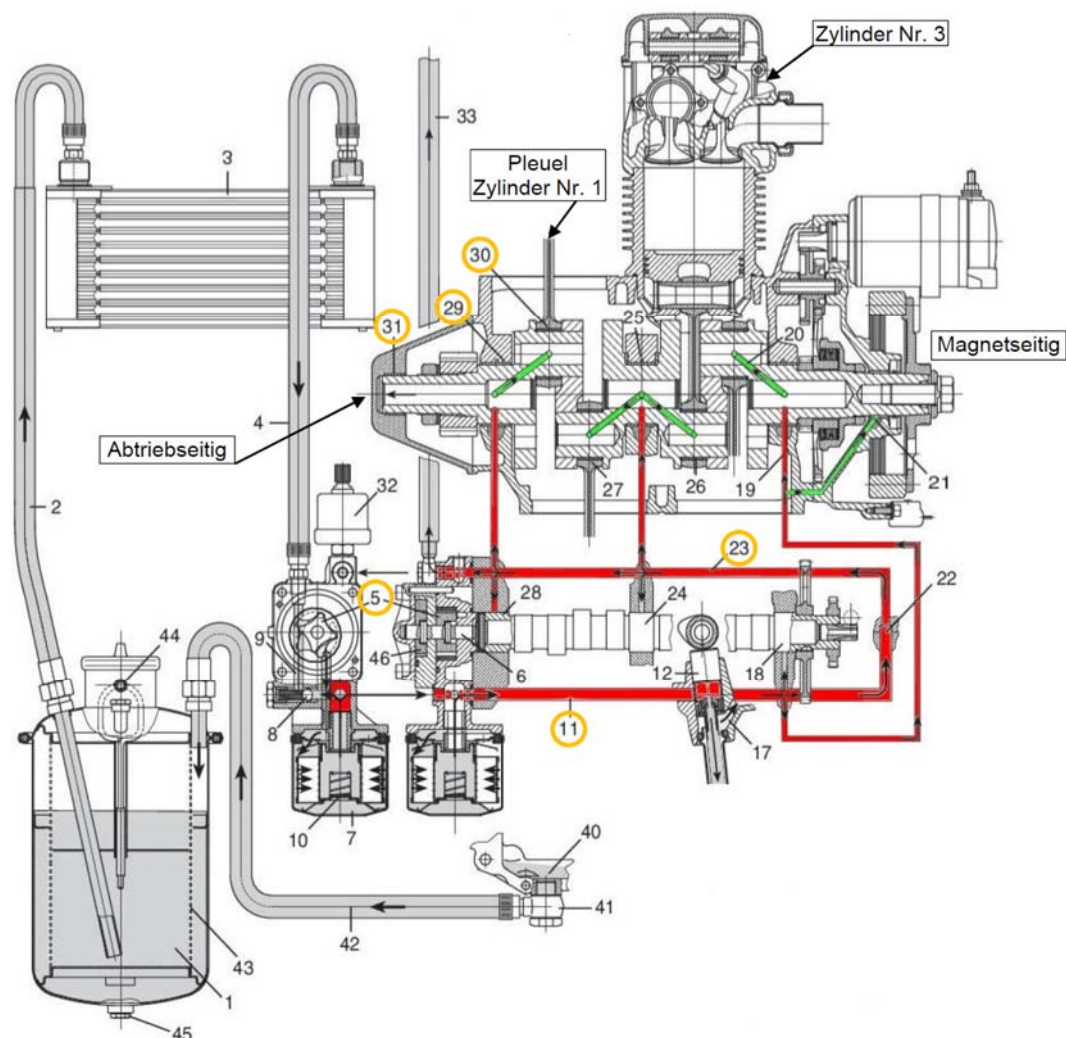
Abbildung 4: Schema der Schmierölversorgung im Kurbelgehäuse und zu den Pleuellagern (grün) sowie Schmierölversorgung zu den Pleuellagern (rot). Die Funktion der gelb eingekreisten Bauteile wird im obigen Text beschrieben. Das Lager des Pleuels von Zylinder Nr. 1 befindet sich am Ende der Schmierölversorgung. Abbildung adaptiert vom Motorenhersteller.

- Das Stummellager (vgl. Abbildung 4, Position 31) der Kurbelwelle war auf der Oberfläche teilweise durch Metallspäne verrieben.
- Die gleiche Schädigung wies das Stützlager der Propellerwelle auf.
