Schlussbericht Nr. 2287 der Schweizerischen Sicherheitsuntersuchungsstelle SUST

über den Unfall des Flugzeuges
Flight Design CTSW, HB-WAL,

vom 5. Juli 2014

auf dem Flughafen Grenchen (LSZG)/SO

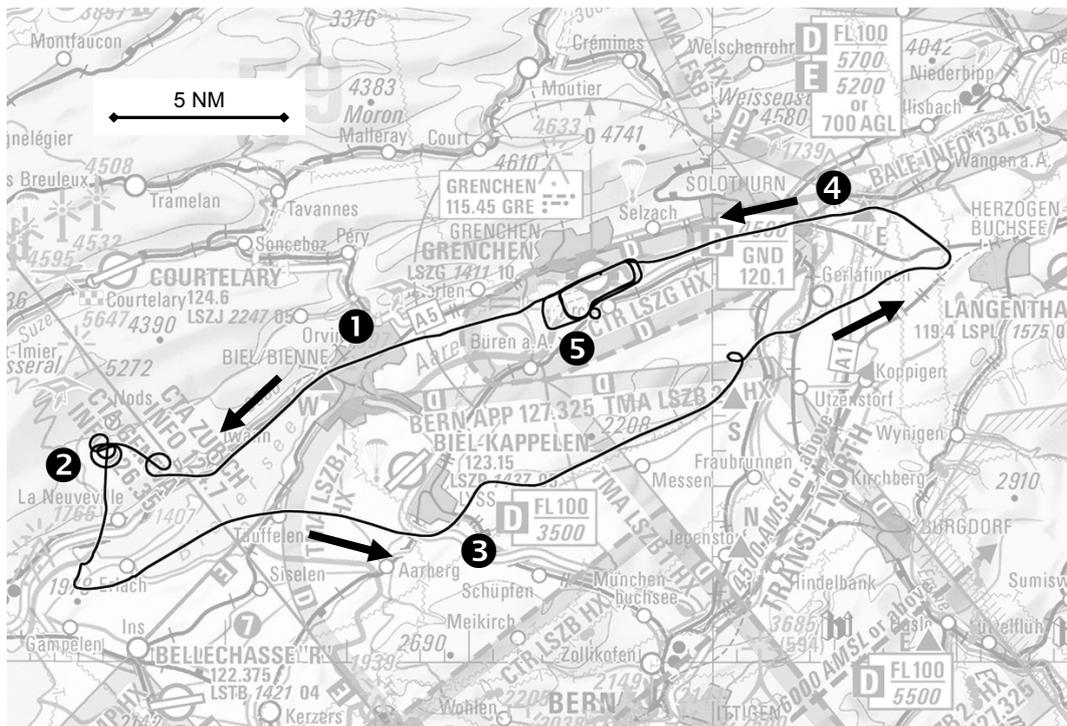
Abbildung 1: Flugweg (*track*) der HB-WAL während des Unfallfluges am 5. Juli 2014 (schwarze Linie). Gut erkennbar sind der Abflug von Grenchen via Biel (1), die Flugübungen in der Region des Bielersees (2), der Rückflug via Lyss (3), der Geradeausanflug nach Grenchen (4) und die Platzrunden auf dem Flughafen Grenchen (5). Basiskarte: *Switzerland Aeronautical Chart*. Karte/Basiskarte/Luftbild reproduziert mit Bewilligung des Bundesamtes für Landestopografie, Swisstopo (JA150149).

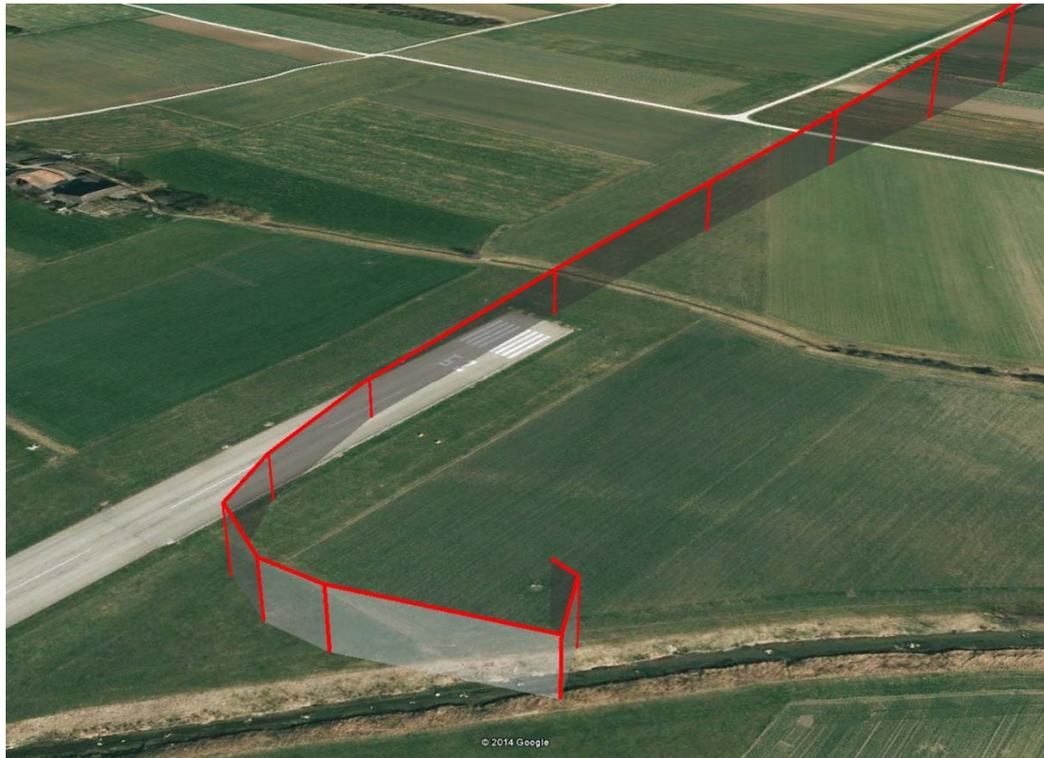
Abbildung 2: Die letzten 19 aufgezeichneten Positionen der HB-WAL. Darstellung in Google Earth. Blickrichtung: Ungefähr Nordnordost. Grössenreferenz: Pistenbreite beträgt 23 Meter.

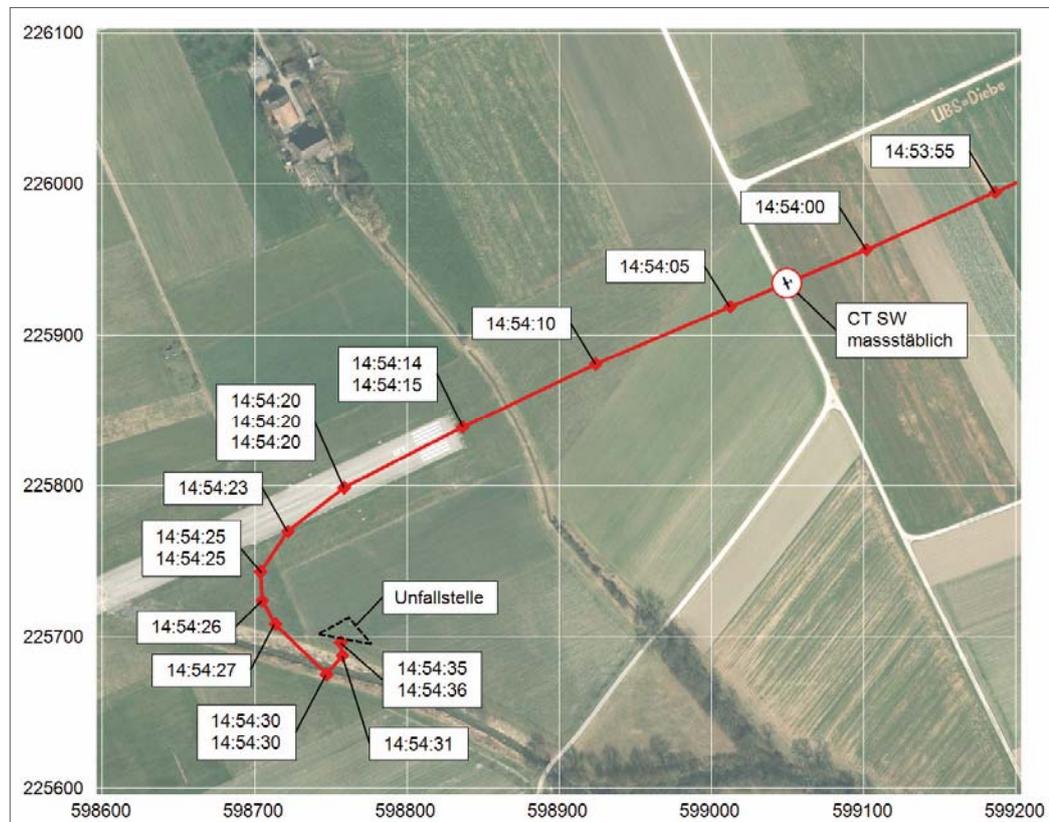
Abbildung 3: Die letzten 19 aufgezeichneten Positionen mit Zeitstempel sowie die Unfallstelle. Darstellung auf Luftbild. Ungefähr ein Drittel des geflogenen Endanflugs bis zur Pistenschwelle ist dargestellt. Beschriftung des Koordinatengitters in Meter. Luftbild: Google Maps.
