# **Schlussbericht Nr. 2288**

über den schweren Vorfall (Fastkollision) zwischen  
dem Helikopter AgustaWestland AW109SP, HB-ZRR,  
betrieben durch die Schweizerische Luft-Ambulanz AG,  
und dem Reisemotorsegler Grob G 109 B, HB-2088,  
vom 20. Juli 2015

1 NM südwestlich des Flugplatzes Samedan (LSZS)

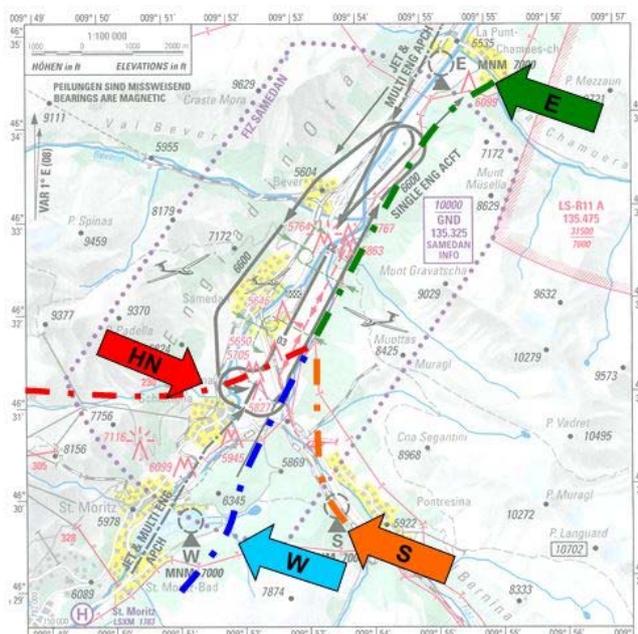
Diese zusätzlichen Routen führen über den Meldepunkt HN, der sich ungefähr 1 NM südwestlich des Flugplatzes im Bereich der Ochsenbrücke über den Inn befindet (vgl. Abb. 7).

**Abbildung 7:** Ausschnitt aus dem Konzept der Flugplatzbetreiberin für die An- und Abflugverfahren für Helikopter. Dieses Konzept umfasst zusätzliche Routen via den Meldepunkt HN. Das Konzept wurde nicht publiziert. Druckfehler im Original.

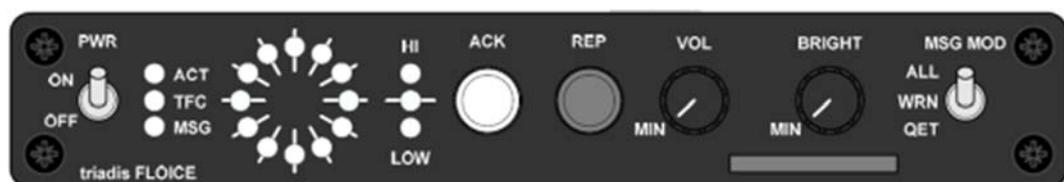
**Abbildung 8:** Triadis Floice 256, schematische Darstellung. Die Relativposition anderer Luftfahrzeuge wird in der horizontalen Ebene mit den kreisförmig angeordneten LED angezeigt, in der vertikalen Ebene mit den LED rechts daneben.

Über die Speicherkarte im unteren rechten Bereich des Gerätes (vgl. Abb. 8) oder die serielle Schnittstelle auf der Rückseite kann das Gerät konfiguriert und die Software aktualisiert werden.

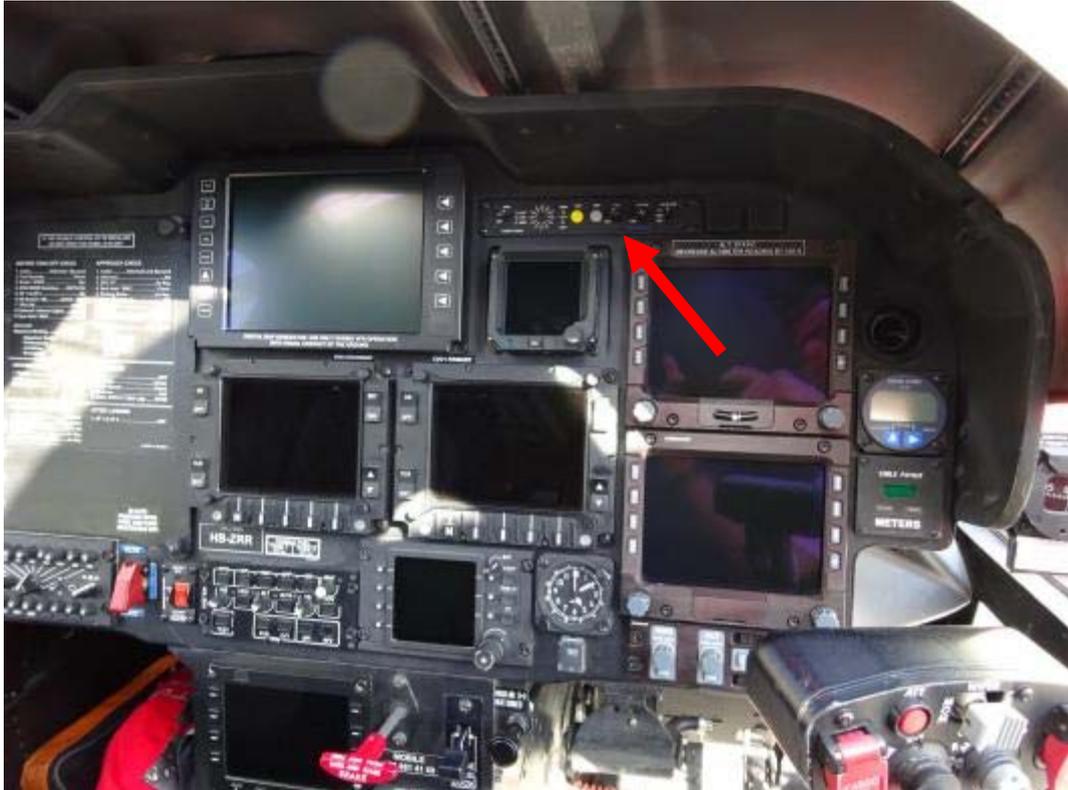
In der HB-ZRR war ein sogenanntes Floice eingebaut, das im Vergleich zu herkömmlichen Flarmgeräten zusätzlich über ein Sprachmodul verfügt, das sämtliche Meldungen und Warnungen mittels einer synthetischen Stimme generiert und via Audio-Panel direkt ins *intercom* speist. Eine optische Anzeige ist ebenfalls vorhanden.

Das Gerät vom Typ Triadis Floice 256 (vgl. Abb. 8) war im Instrumentenbrett der HB-ZRR eingebaut (vgl. Abb. 9) und war mit einer Aussenantenne oberhalb des Cockpits ausgestattet.

**Abbildung 9:** Triadis Floice 256 im Instrumentenbrett der HB-ZRR.
