# **Schlussbericht Nr. 2289 der Schweizerischen Sicherheitsuntersuchungsstelle SUST**

über den Unfall des Flugzeuges  
SIAI Marchetti S.205-18/R, N108MW,

vom 19. Oktober 2014

Flugplatz Speck-Fehraltorf (LSZK),  
Fehraltorf/ZH

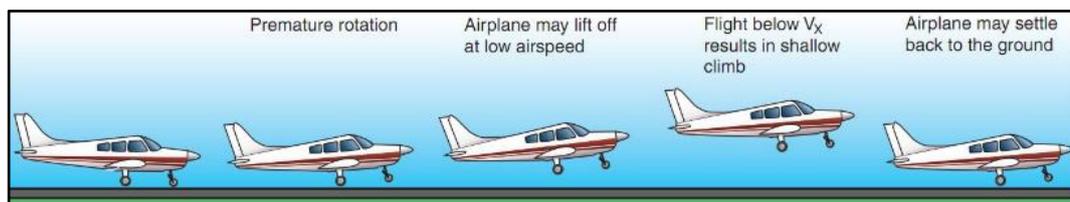
Wird ein Flugzeug mit sehr geringer Geschwindigkeit zum Abheben gebracht und dann sofort in den Steigflug übergeführt, kann dies zum Wiederaufsetzen des Flugzeuges führen. Selbst wenn es in der Luft bleibt, wird in einer solchen Situation zumindest der Anfangssteigflug flach sein und die Steigleistung stark eingeschränkt bleiben, bis die Geschwindigkeit für den steilsten Steigwinkel erreicht ist.

**Abbildung 3:** Abheben mit geringer Geschwindigkeit im Bodeneffekt (Quelle: *Airplane Flying Handbook* FAA-H-8083-3A)
