Schlussbericht der Eidgenössischen Flugunfall-Untersuchungskommission

des Swissair-Flugzeuges SE-210 Caravelle III HB-ICV

am 4. September 1963

bei Dürrenäsch AG

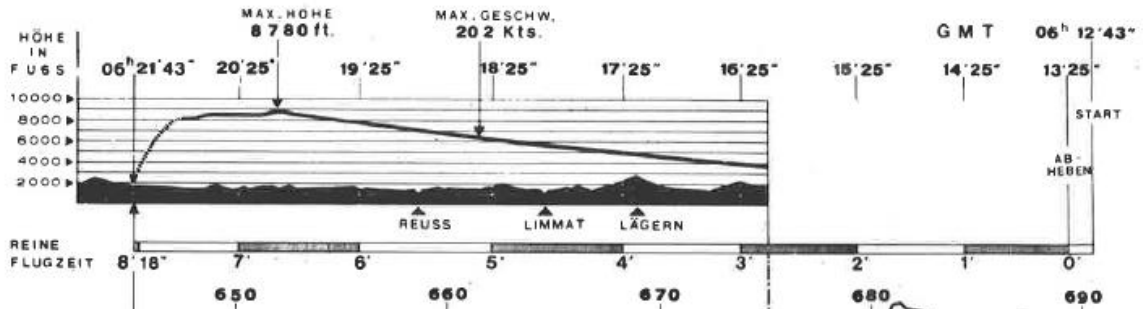
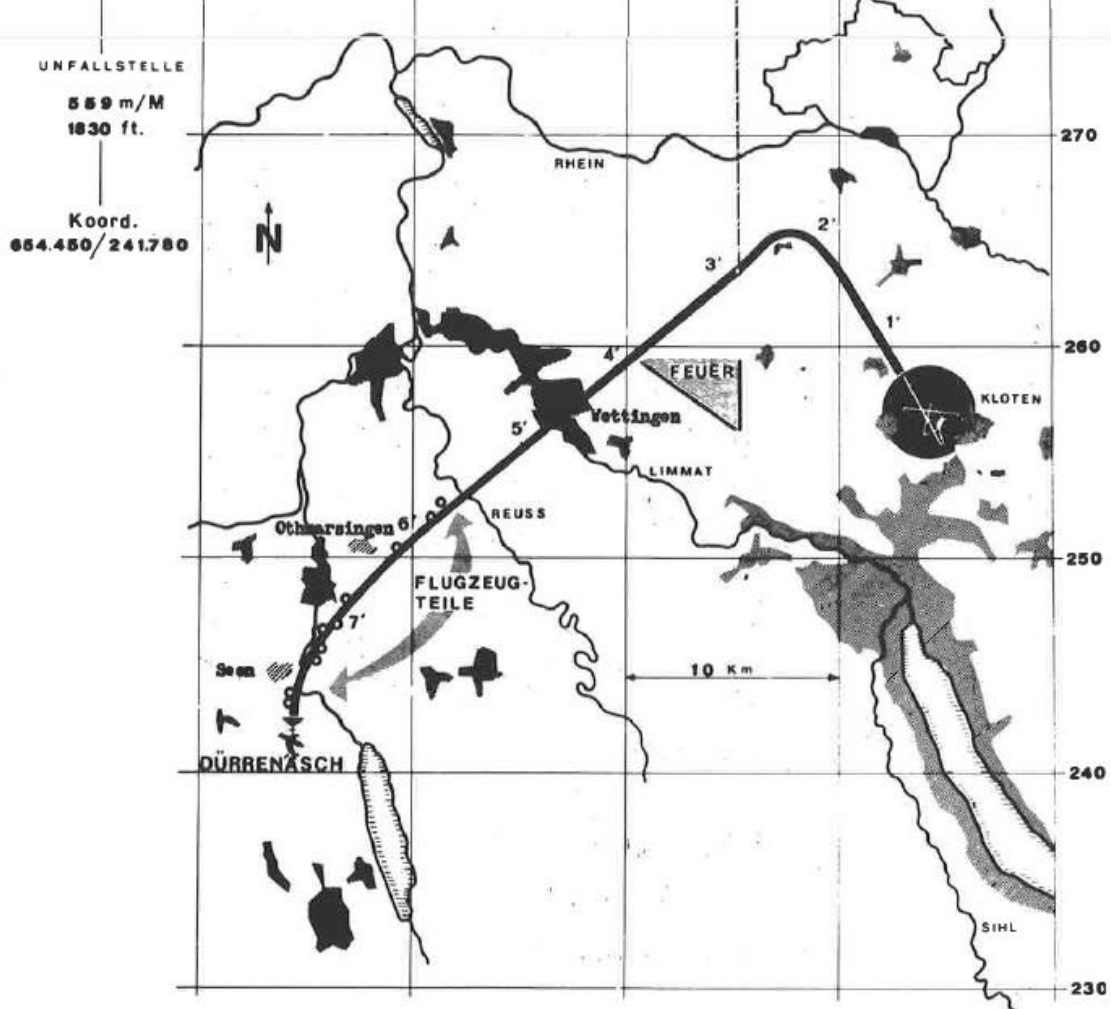
HB-ICV 4.9.1963 DÜRRENÄSCH FLUGWEG / BODENNEBEL

6.1.3.2 Die Aufzeichnungen des Flugdatenschreibers lassen erkennen, dass sich die Schwierigkeiten von 0620 an intensivierten. Der Kurs beginnt nach links auszuweichen, die Flughöhe rasch abzunehmen, und ein Umschaltvorgang lässt auf eine Störung des elektrischen Systems schließen. Unter Einwirkung des Feuers lösen sich Strukturteile in zunehmender Dichte vom Flugzeug. In dieser Phase werden vermutlich die Landeklappen etwas ausgefahren, um die Flugeigenschaften zu beeinflussen. Ob die linke Triebwerkeinheit gewollt stillgelegt wird oder in irgendeinem Zeitpunkt zufolge Unterbruch der Brennstoffzufuhr ausfällt, lässt sich nicht sagen. Der Notruf um 0621 ergeht jedenfalls in einem Zeitpunkt, in welchem die Besatzung ihre Bemühungen bereits als aussichtslos und die Katastrophe als unabwendbar erkannt haben muss.

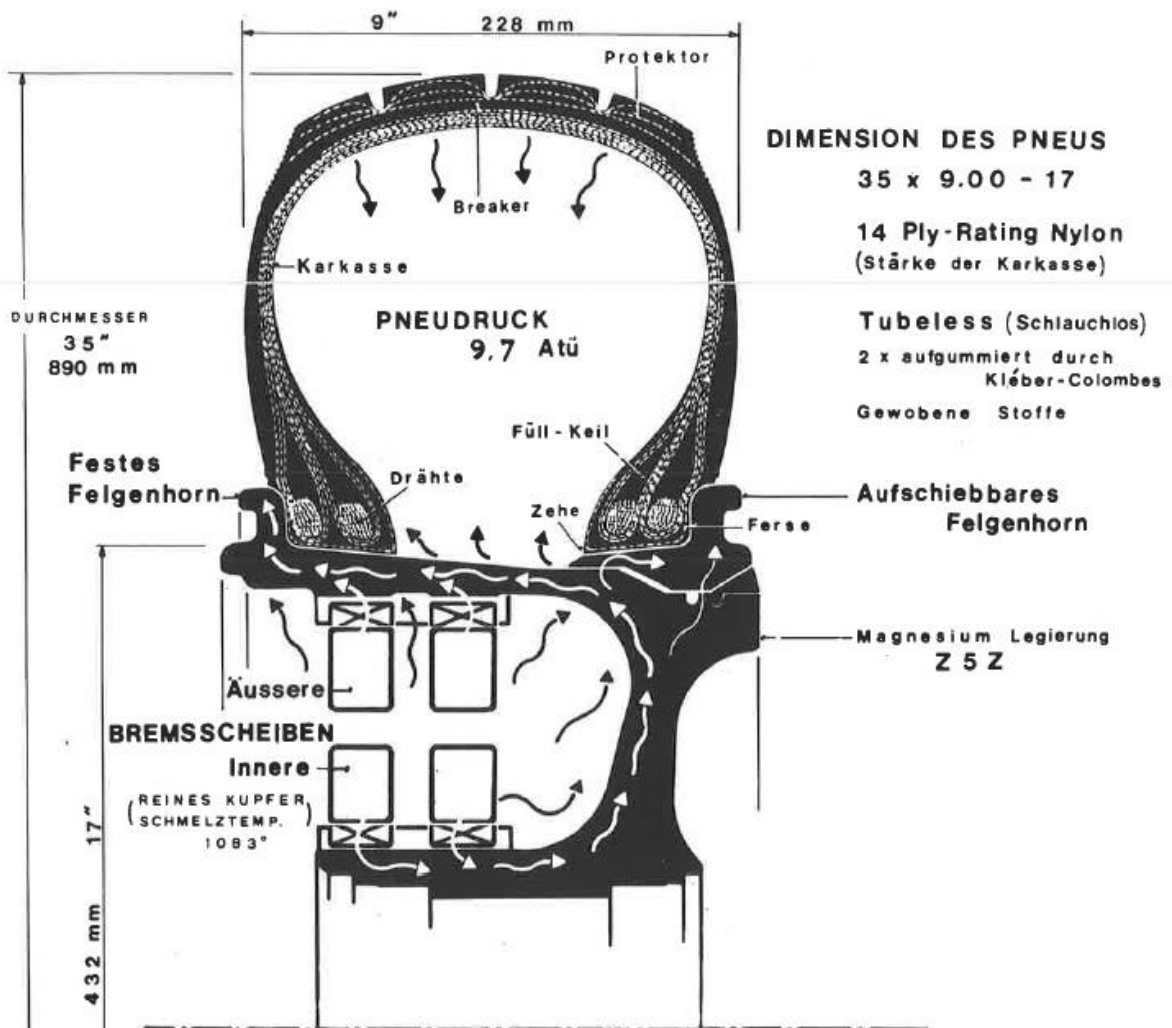
HB-ICV 4.9.1963 DÜRRENÄSCH ABLEITUNG DER BREMSWÄRME

- dass solche kritischen Zustände nicht nur unmittelbar durch die Bremsung erzeugt in den Bremsteilen selbst eintreten können, sondern zufolge des Wärmetransportes und des dafür notwendigen Zeitbedarfes auch erst nach einigen Minuten in Teilen des umgebenden Systems,
- dass sich die Gefahr, die durch Überbeanspruchung des Bremssystems geschaffen wird, nicht nur in Schäden an den Bremsteilen und im Abblasen von Pneus auswirken kann, sondern auch in wesentlich weniger harmlosen Berstvorgängen am Radkörper selbst (wobei immerhin zu erwähnen ist, dass Informationen in dieser Richtung schon 1959 auch dem Nichtspezialisten zugänglich waren).

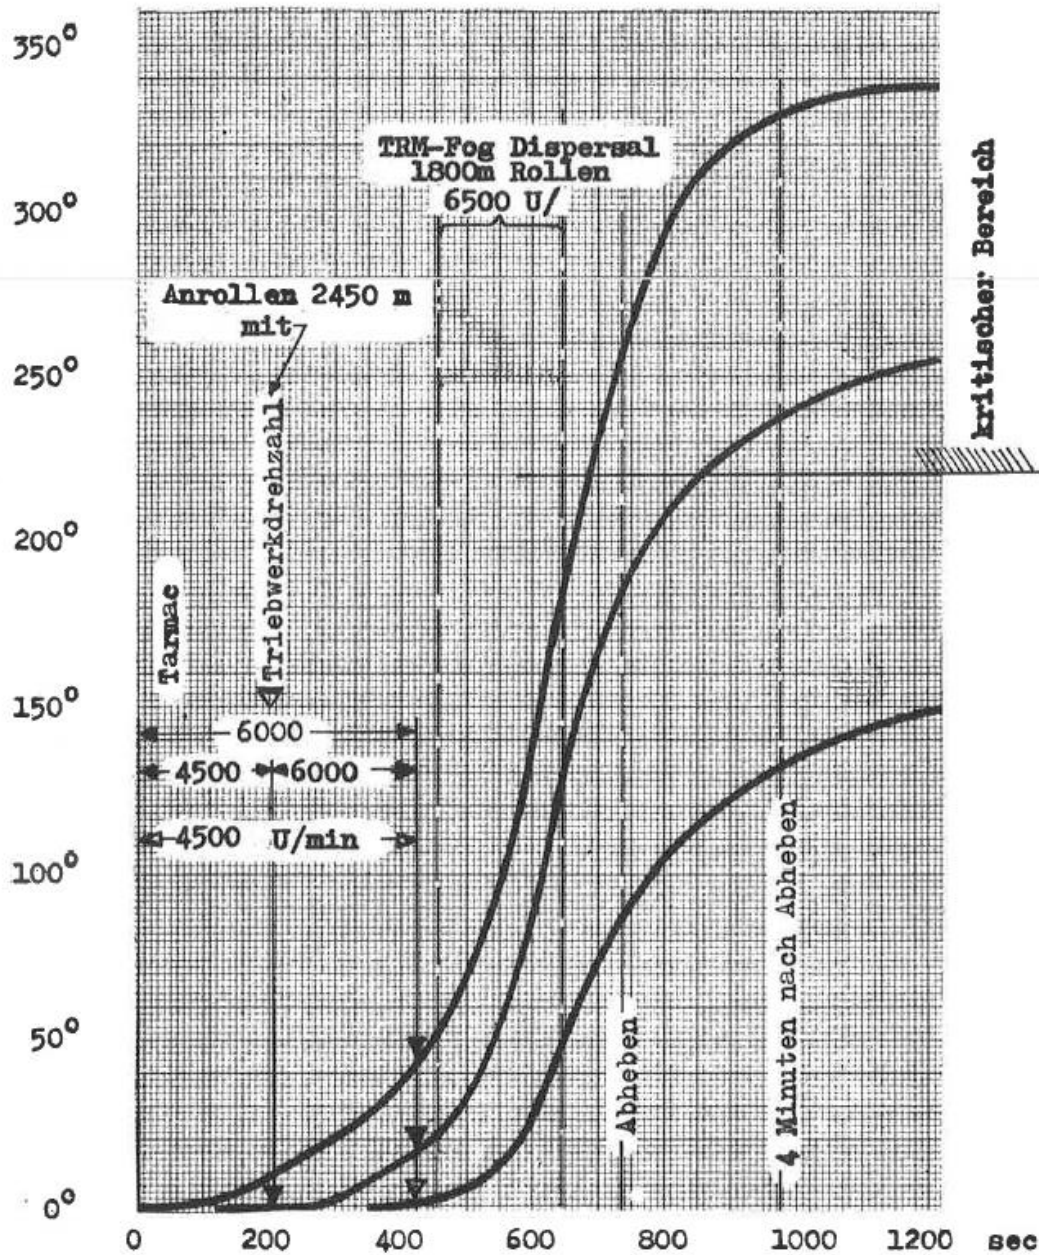
Dargestellt ist der mittlere Temperaturzuwachs über die Einheit Felgentrommel + Speichen + Nabe an den ein bis zwei ungünstigsten Rädern.
