Schlussbericht Nr. 2291 der Schweizerischen Sicherheitsuntersuchungsstelle SUST

über den schweren Vorfall (Kollision) zwischen dem
Segelflugzeug Discus bT, HB-2207, und
dem Motorflugzeug DV 20, HB-SCS,

vom 31. Mai 2015

Region Oensingen/SO

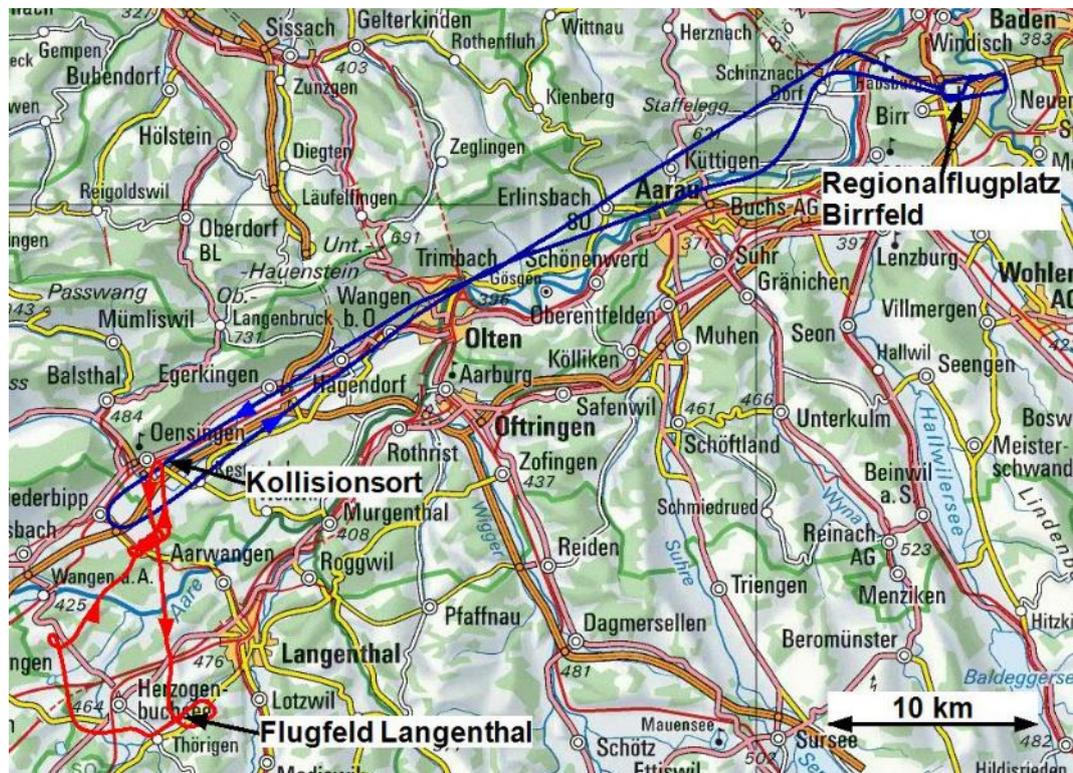
Abbildung 1: Flugwege der beiden Luftfahrzeuge: HB-SCS (blau), HB-2207 (rot), Karte reproduziert mit Bewilligung des Bundesamtes für Landestopografie Swisstopo (JA150149).

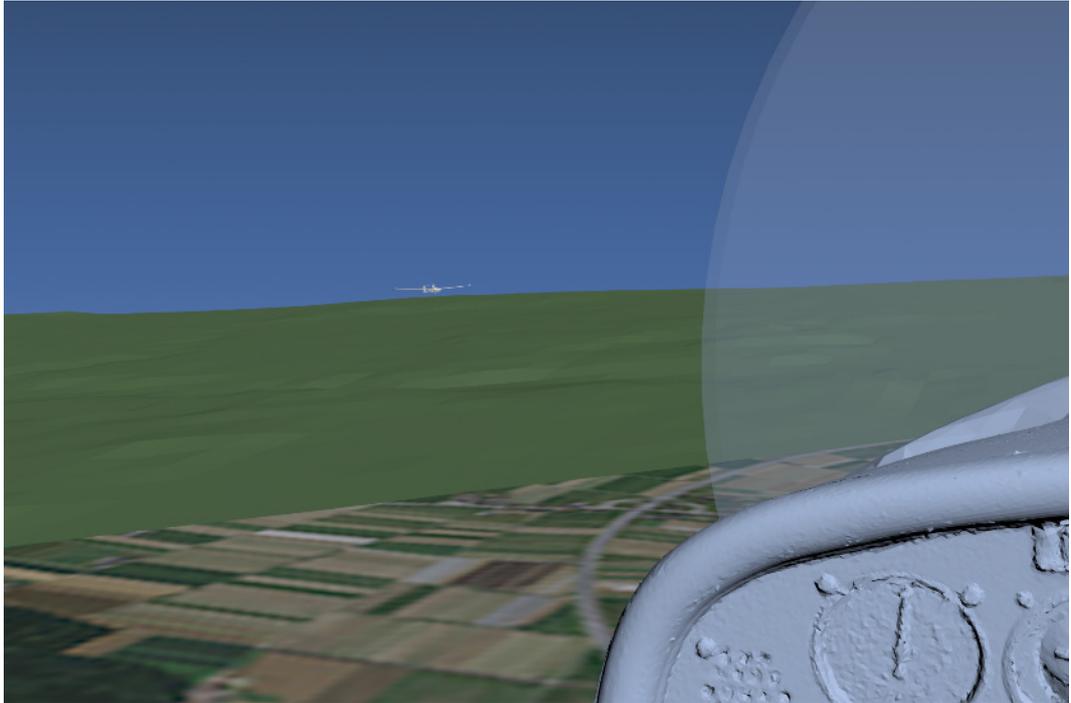
Abbildung 4: Darstellung der 3-D-Modelle aus der Position von Pilot 1 der HB-SCS in Blickrichtung von 20 Grad links bezüglich der Flugrichtung 4 Sekunden vor der Kollision

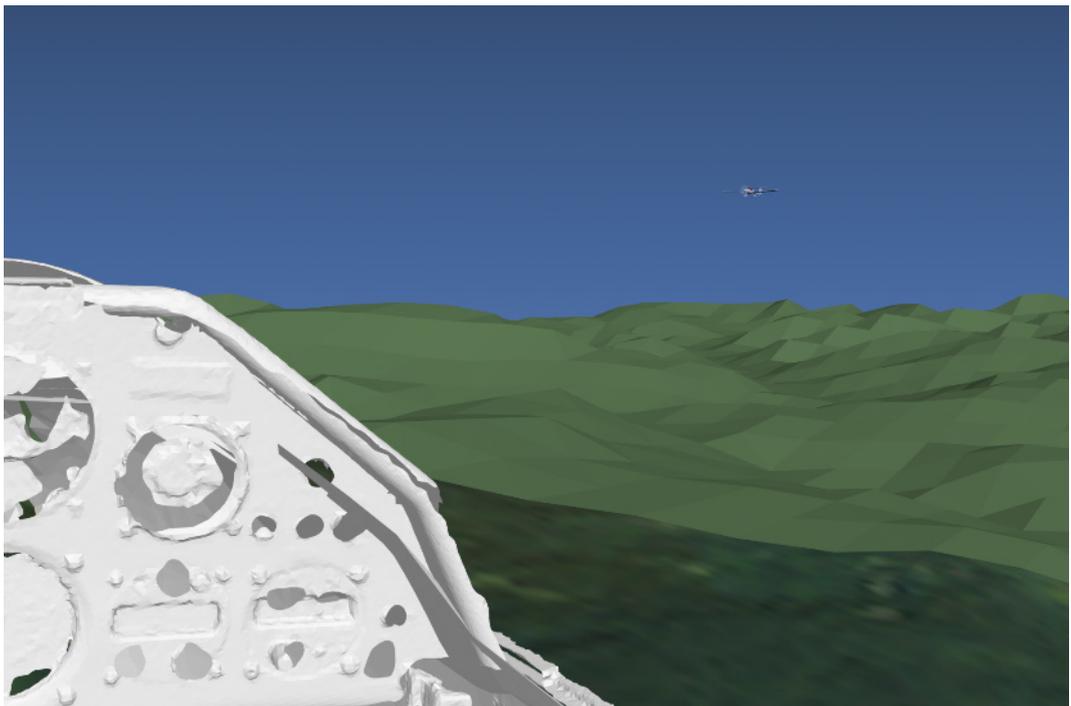
Abbildung 5: Darstellung der 3-D-Modelle aus der Position des Piloten der HB-2207 in Blickrichtung von 20 Grad rechts bezüglich der Flugrichtung 4 Sekunden vor der Kollision
