# **Schlussbericht Nr. 2293 der Schweizerischen Sicherheitsuntersuchungsstelle SUST**

über den schweren Vorfall des Verkehrs-  
flugzeuges Airbus A321-111, HB-IOC,

vom 9. März 2014

auf dem Flughafen Genf (LSGG)

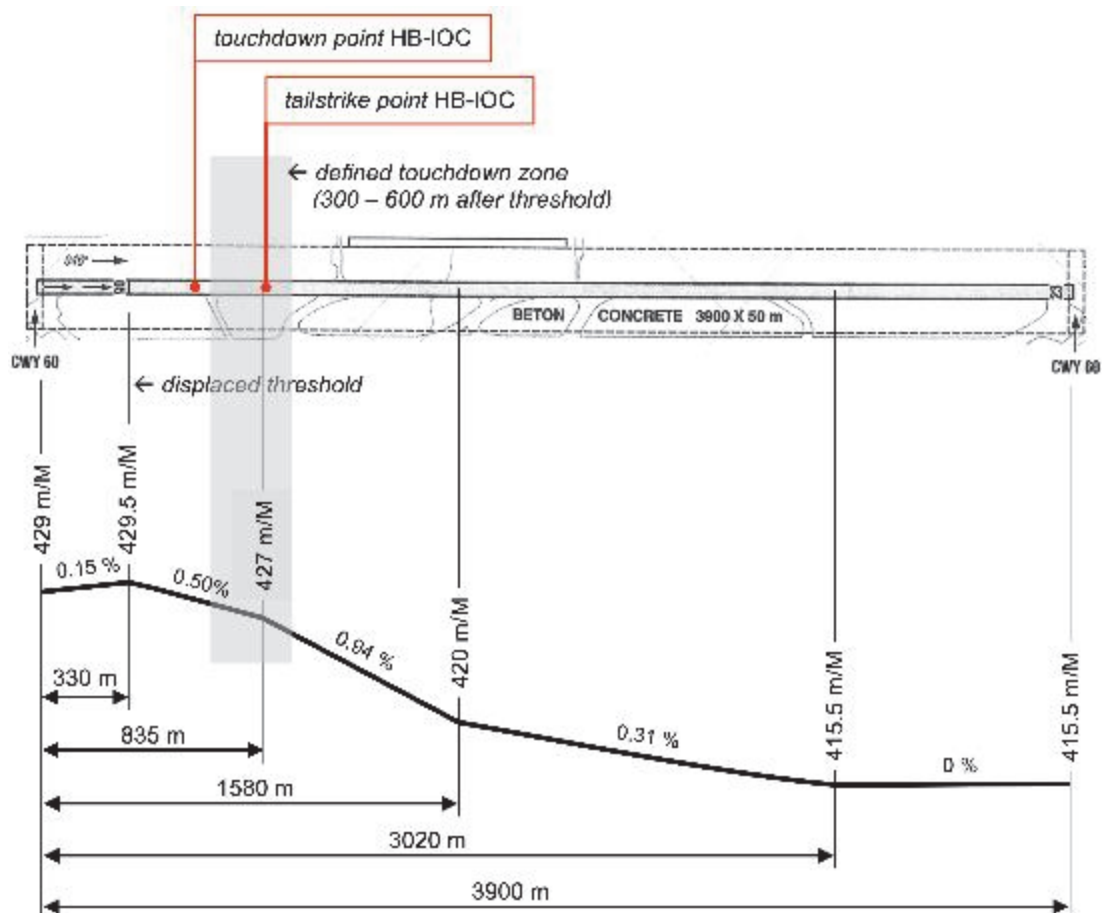
**Abbildung 2:** Aufsicht und Längsprofil der Piste 05  
 (Aufsicht: Kopie aus dem AIP Switzerland)  
 (Profil: gemäss Angaben technischer Dienst Flughafen Genf)

Die Besatzung hat während ihres Anfluges einen Buckel in der Landezone der Piste 05 angesprochen. Die Piste 05 weist auf den ersten 330 m einen *upslope* von 0.15 % auf, gefolgt von unterschiedlichen *downslopes* von 0.50 % respektive 0.94 % innerhalb der Aufsetzzone (*touchdown zone*). Ein erster solcher Buckel liegt also direkt auf der versetzten Pistenschwelle (*displaced threshold*) der Piste 05 und ein zweiter in der Landezone, die per Definition zwischen 300 und 900<sup>7</sup> m nach der Pistenschwelle liegt. Dieser zeichnet sich, wie Abbildung 2 aufzeigt, durch zwei unterschiedliche *downslopes* aus.

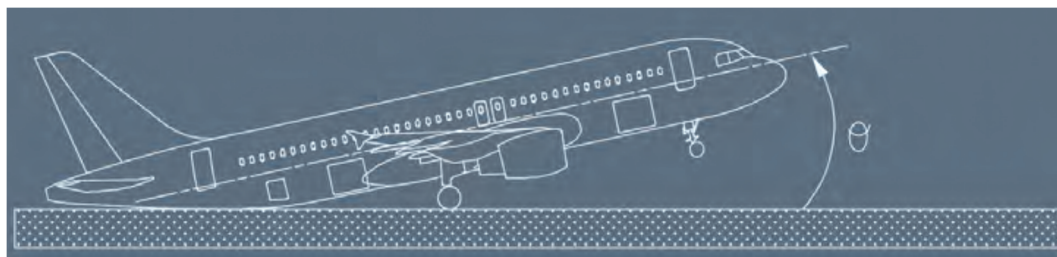
**Abbildung 8:** Aircraft-geometry-Limiten (Kopie aus dem FCOM)

Das Verfahren hält 10 Grad *pitch* als Zielgrösse fest, weil beim Flugzeugmuster A320 der *pitch*, bei der mit eingefedertem (*compressed*) Hauptfahrwerk das Heck Bodenkontakt hat, bei 11.7 Grad liegt (vgl. Abbildung 8 und 9, Kapitel 1.17.4).

In Analogie zu diesem Verfahren hat ein weiteres Flugbetriebsunternehmen, welches das Flugzeugmuster A321 betreibt, für den gleichen Fall ein „TOGA 7“-Verfahren eingeführt. Das Verfahren ist identisch mit obigem „TOGA 10“-Verfahren, berücksichtigt mit der Anweisung „*pitch up initially to 7 degrees*“ jedoch, dass beim Flugzeugmuster A321 der *pitch*, bei der mit eingefedertem (*compressed*) Hauptfahrwerk das Heck Bodenkontakt hat, bei 9.7 Grad liegt (vgl. Abbildung 8 und 9, Kapitel 1.17.4).

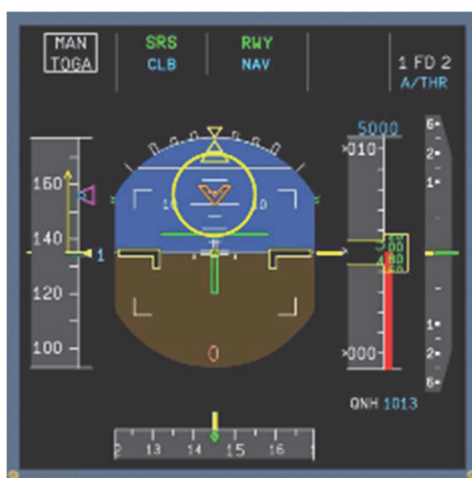
**Abbildung 14:** PFD mit generischer Darstellung des *pitch limit indicator* (Kopie aus den *Airbus Flight Operations Briefing Notes, Landing Techniques, Preventing Tailstrikes at Landing*)

Im Zusammenhang mit diesem Software-Update wurden zwei weitere Modifikationen entwickelt, die das Bewusstsein der Piloten bezüglich eines bevorstehenden *tailstrike* erhöhen sollten. Dies ist einerseits eine Darstellung des maximalen Lagewinkels (*pitch limit indicator*) auf dem PFD und andererseits eine akustische Warnung „*pitch, pitch*“. Der *pitch limit indicator* wird bei der Landung angezeigt, wenn sich das Flugzeug unter 400 ft AGL befindet und sich die Leistungshebel unterhalb der Stellung FLX/MCT<sup>14</sup> befinden. Die akustische Warnung „*pitch, pitch*“ ist ab einem bestimmten Schwellenwert aktiv, wenn sich die Leistungshebel nicht in der Stellung TOGA befinden.
