# **Schlussbericht Nr. 2294 der Schweizerischen Sicherheitsuntersuchungsstelle SUST**

über den schweren Vorfall (Airprox)

zwischen dem Verkehrsflugzeug Avro RJ100, HB-IYW,  
betrieben durch Swiss Global Air Lines AG  
unter Flugplankennzeichen SWR 1193,

und dem Heissluftballon Cameron A-160, HB-BYI,

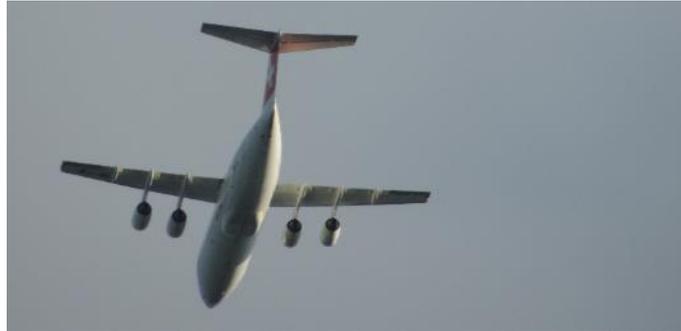
**Abbildung 4:** Das Verkehrsflugzeug HB-IYW, etwa zum Zeitpunkt des Airprox aufgenommen aus einem der zwei weiteren Heissluftballone (Ausschnitt aus Fotografie).

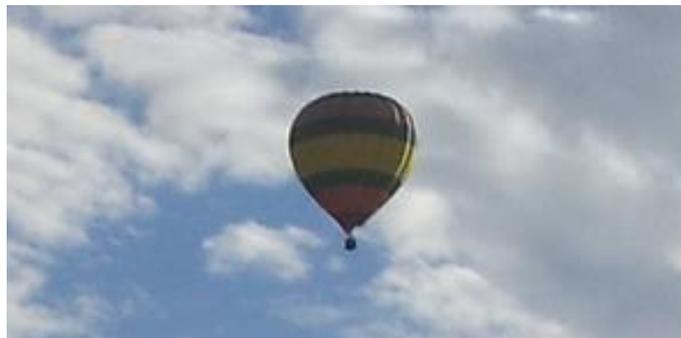
**Abbildung 5:** Der Heissluftballon HB-BYI, um 17:16 UTC aufgenommen aus einem der zwei weiteren Heissluftballone (Ausschnitt aus Fotografie).

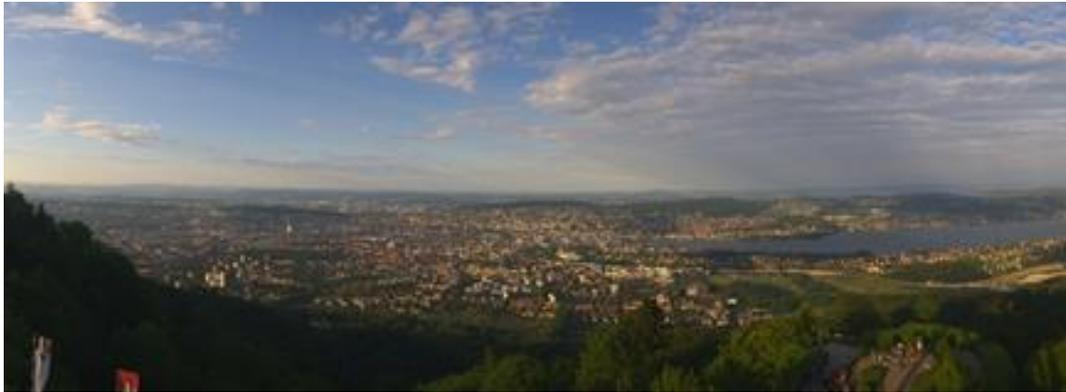
**Abbildung 6:** Webcam Zürich Üetliberg, 3. Juni 2015, 17:50 UTC
