Schlussbericht Nr. 2295 der Schweizerischen Sicherheitsuntersuchungsstelle SUST

über den schweren Vorfall des Flug-
zeuges Piper PA-28-181, HB-PQS,

vom 12. Juli 2015

in Wilen/TG

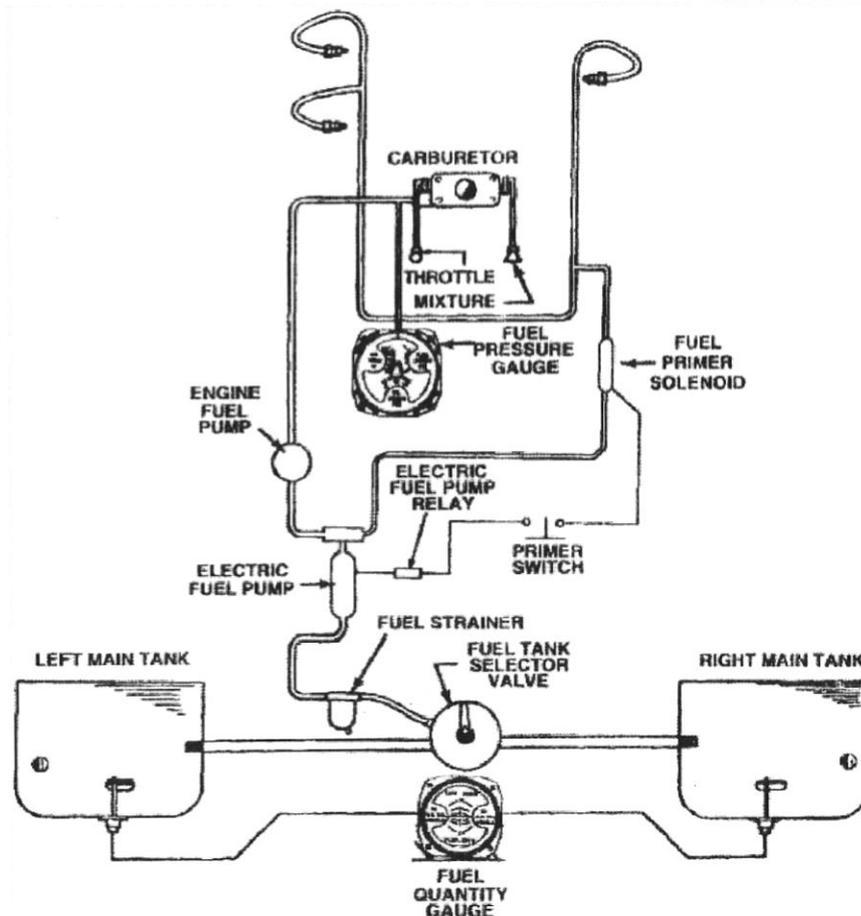
Abbildung 5: Treibstoffschema aus dem AFM der Piper Archer III

Das Treibstoffsystem der Piper Archer III enthält zwei Flügeltanks. Mit dem Tankwählschalter im Cockpit (*fuel tank selector valve*) bestimmt der Pilot, aus welchem der zwei Flügeltanks der Motor versorgt wird. Vom Tankwählschalter fließt der Treibstoff dann über den Benzinfilter (*fuel strainer* oder *gascolator*) zu einer manuell zuschaltbaren elektrischen Treibstoffpumpe (*electric fuel pump*), und von dieser über eine mechanisch angetriebene Treibstoffpumpe (*engine fuel pump*) zum Vergaser des Motors (vgl. Abbildung 5).

Beide Flügeltanks sowie der Benzinfilter verfügen an ihrer untersten Stelle über je ein *drain valve*, um vor dem Flug allfällige Verunreinigungen des Treibstoffs ablassen zu können. Diese Überprüfung auf Verunreinigungen ist gemäss AFM im Rahmen der Vorflugkontrolle (*preflight check*) auszuführen.

Der Ausfall des Triebwerks ist auf den Unterbruch seiner Treibstoffversorgung zurückzuführen. Dieser war die Folge eines Treibstofflecks am Benzinfiltergehäuse, das durch den Verlust seines Benzinablassventils (*drain valve*) entstanden war und ermöglichte, dass der gesamte Treibstoffvorrat während des Fluges über Bord gepumpt wurde.

Das *drain valve* fiel durch den Kühlluftauslass aus dem Motorraum ins Freie und stand der Untersuchung deshalb nicht zur Verfügung. Das für dessen Montage benutzte Anschlussstück befand sich in einem guten Zustand. Aufgrund der geringen Betriebszeit des Flugzeuges und der kurz vor dem schweren Vorfall durchgeführten Inspektion des Benzinfilters im Rahmen einer 100-h-Kontrolle ist es deshalb unwahrscheinlich, dass ein mangelhafter Zustand des *drain valve* ursächlich oder beiträgend für dessen Loslösung vom Benzinfiltergehäuse war.
