Schlussbericht Nr. 2297 der Schweizerischen Sicherheitsuntersuchungsstelle SUST

über den schweren Vorfall des Verkehrs-
flugzeuges Saab 2000, HB-IZW,

vom 28. November 2013

FL 110 über Muzzano/TI, östlich des
Regionalflugplatzes Lugano

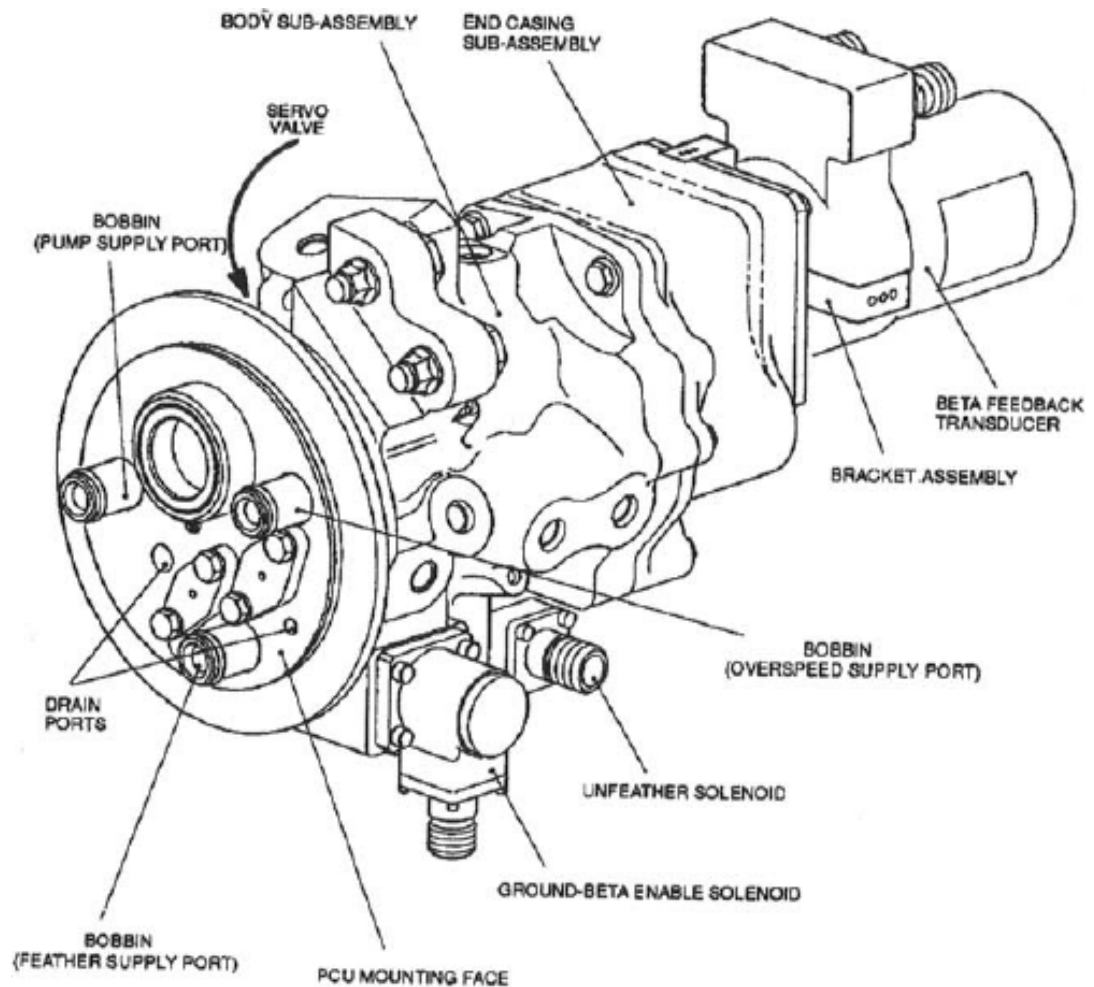
Abbildung 5: Übersicht der PCU zusammen mit dem angebauten BFT

Die visuelle Untersuchung des BFT zeigte, dass der linke Steckanschluss lose und ausgeschlagen war (vgl. Abbildung 6). Es wurden Beschädigungen an den vier nicht genügend angezogenen Montageschrauben sowie am Gehäuse festgestellt. Dies deutet daraufhin, dass in diesem Bereich Arbeiten nicht fachgerecht ausgeführt wurden. Es folgte ein Funktionstest des BFT mit entfernten Steckanschlüssen. Dabei zeigte sich, dass die Grundfunktionen des BFT den Vorgaben entsprachen.

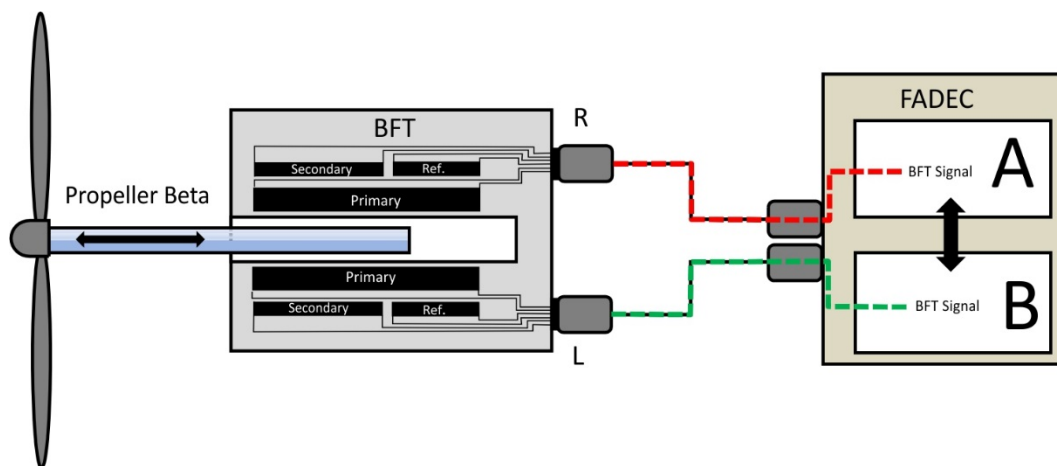
Der BFT hat zwei Kanäle mit jeweils drei Kupferdrahtwicklungen, die je einen Steckanschluss (*connector*) mit einer Kabelverbindung zum FADEC haben. Jeder Kanal hat eine Primär-, eine Sekundär- und eine Referenzwicklung. Der aktive FADEC-Kanal speist die Primärwicklung eines BFT-Kanals mit 1280 Hz Wechselstrom. Die Welle des BFT, die mechanisch mit dem Propeller verbunden ist, bewegt sich in der Primärwicklung und induziert Ströme, die in der Sekundär- sowie in der Referenzwicklung gemessen werden. Aus diesen Strömen berechnet das FADEC den Propellerblattwinkel. Die andere Primärwicklung wird zu diesem Zeitpunkt nicht mit Strom versorgt. Dies geschieht erst, wenn das FADEC auf diesen Kanal zugreift.

Abbildung 9: Blockdiagramm, das die Verbindungen vom FADEC bis zum BFT-Sensor darstellt. Die Buchstaben R und L bezeichnen die jeweiligen Steckanschlüsse.
