Schlussbericht Nr. 2298 der Schweizerischen Sicherheitsuntersuchungsstelle SUST

über den Unfall des Helikopters AgustaWestland AW109SP, HB-ZRV,

vom 26. Februar 2015

Rega-Basis Erstfeld, Gemeinde Erstfeld/UR

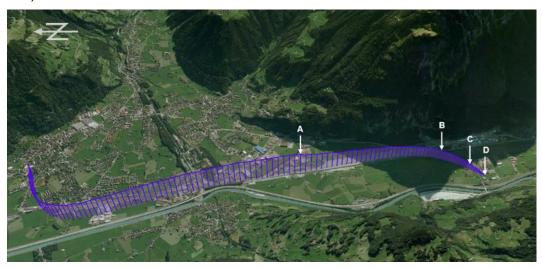
Abbildung 1: Flugweg vom Helikopterlandeplatz auf dem Dach des Kantonsspitals Altdorf zur Rega-Basis Erstfeld, dargestellt in *Google Earth*.

Weiter der Eisenbahnlinie folgend erreichte der Helikopter nach einem leichten Sinkflug den Punkt B auf rund 2000 ft AMSL mit einer IAS von 60 kt, wo der Pilot wie üblich in den Endanflug zur Rega-Basis eindrehte. An diesem Punkt betrug die horizontale Distanz zur Basis ungefähr 600 m, was somit einem Anflugwinkel von rund 14 Grad entsprach. Im Tal wehte ein leichter bis mittlerer wechselhafter Nordwind (vgl. Anlage 2).

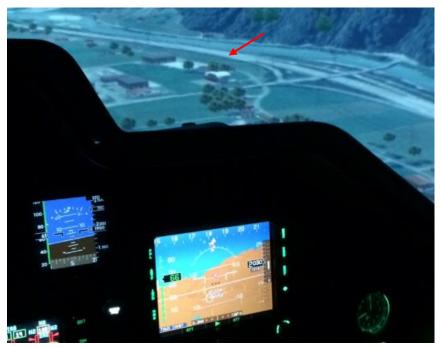
Abbildung 2: Aufnahme aus einem Flugsimulator, die den rekonstruierten Blickwinkel des Piloten im Bereich von Punkt B im Anflug zur Rega-Basis (roter Pfeil) zeigt.

Der Pilot nahm wahr, dass sein Anflugwinkel steiler war als bei seinen bisherigen Anflügen zur Basis. Er äusserte sich hierzu über das bordeigene Kommunikationssystem (intercom). Die anderen Besatzungsmitglieder bemerkten den unüblich steilen Anflug aufgrund ihrer Erfahrung ebenfalls. Der Pilot visierte jeweils in dieser Phase des Anfluges die grosse Wiese vor der Basis an und drehte in der letzten Phase nach rechts zur Basis ein, um auf dem Hartbelagplatz frontal zum Hangar zu landen. Nach Angabe des Piloten hing der Windsack bei der Basis (vgl. Kapitel 1.10.2) zu diesem Zeitpunkt nach unten.

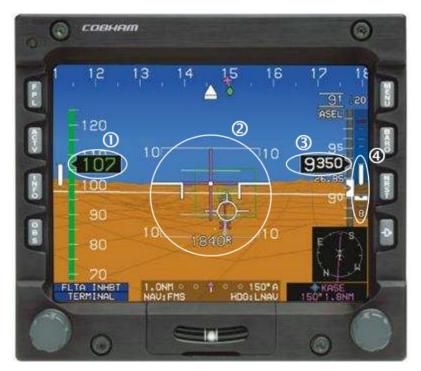
Abbildung 3: Darstellung der wesentlichen Flugparameter auf dem EFIS (schematische Darstellung des Herstellers). Vorwärtsgeschwindigkeit IAS ①, Fluglage ②, Flughöhe ③, Steig- bzw. Sinkrate ④.

Es existiert keine Warnvorrichtung, die vor einem zu schnellen Absinken des Helikopters in Bodennähe warnt.

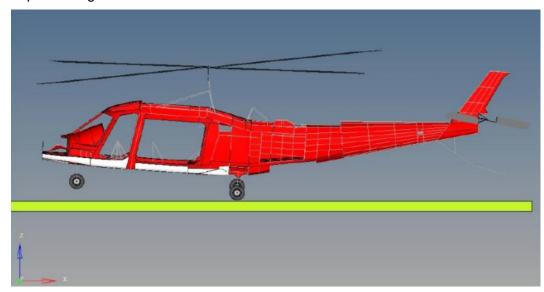
Die resultierende Aufprallgeschwindigkeit des Helikopters betrug somit rund 9.2 m/s und der Winkel zwischen der Aufprallrichtung und der Vertikalen betrug 42°.

Aufgrund der Spuren konnte eine Bodenberührung mit dem Hecksporn des Helikopters ausgeschlossen werden.

Abbildung 16: Simulierte Helikopterlage kurz vor dem Aufprall in Seitenansicht. Der Lagewinkel um die Querachse beträgt 4 Grad.

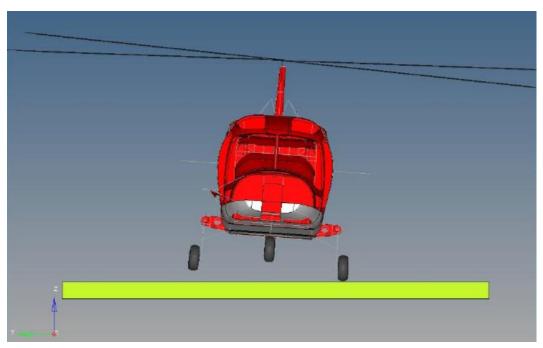
Abbildung 17: Simulierte Helikopterlage kurz vor dem Aufprall in Frontansicht. Die Querlage (bank) nach links beträgt rund 4 Grad.

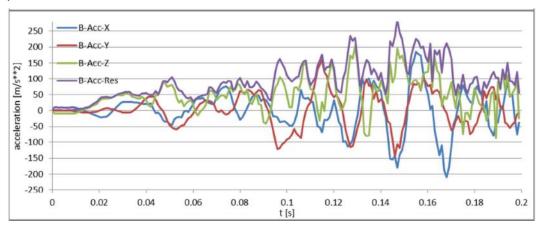
Durch eine Simulation wurden die während des Aufpralls insbesondere auf die Insassen wirkenden Kräfte untersucht. Die Simulation der Beschleunigungs-Zeit-Verläufe der vier Sitzpositionen zeigt, dass die maximale resultierende Beschleunigung beim Cockpitsitz links (HCM) mit rund 280 m/s² erreicht wurde (vgl. Abbildung 21). Hierbei handelte es sich lediglich um eine Spitze mit einer Dauer von etwa 1 ms. Generell waren die resultierenden Beschleunigungen an allen vier Sitzpositionen ähnlich.

Abbildung 21: Beschleunigungs-Zeit-Verlauf aus der Simulation, am Beispiel des linken Cockpitsitzes (HCM).

Innerhalb der ersten 40 ms stieg die Beschleunigung auf etwa 100 m/s², die während einer Dauer von rund 100 ms gehalten wurde. Anschliessend stieg sie nochmals weiter bis auf etwa 150 m/s². Alle Kurven zeigen eine überlagerte Schwingung mit einer Periodendauer von 30 ms, die mit hoher Wahrscheinlichkeit auf die Deformation der Helikopterzelle zurückzuführen ist.

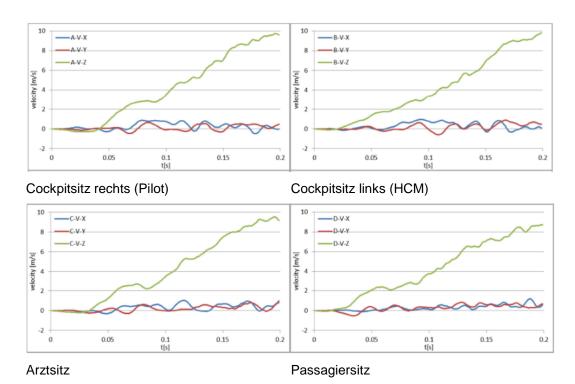
Die Simulation wurde für eine Zeitspanne von 200 ms durchgeführt. Nach dieser Zeit war die vertikale Geschwindigkeit (Z-Richtung) weitgehend abgebaut. Die in Abbildung 6 dargestellten Verläufe zeigen eine Geschwindigkeitsänderung in vertikaler Richtung zwischen 8.7 m/s (Passagiersitz) und 9.7 m/s (Pilotensitz). Die unterschiedlichen Beschleunigungswerte an den vier Sitzpositionen lassen sich durch den Lagewinkel um die Querachse des Helikopters erklären. Die Personen, die vorne im Cockpit sassen, erfuhren somit eine höhere Geschwindigkeitsänderung.

Abbildung 22: Durch Integration der Beschleunigungsverläufe gewonnene Geschwindigkeits-Zeit-Verläufe der vier Sitzpositionen.

Aus der Simulation kann geschlossen werden, dass in der Längs- und in der Querrichtung während der ersten 200 ms des Aufpralls praktisch keine Geschwindigkeit abgebaut wurde und der Abbau der Anfangsgeschwindigkeit in horizontaler Richtung von 6.17 m/s erst nachher begann. Dies stimmt mit dem Spurenbild des Aufpralls in der Wiese überein. Die Belastungen auf die Insassen erfolgten somit ausschliesslich in vertikaler Richtung. Die Geschwindigkeitsänderung in horizontaler Richtung dürfte für die Insassen von geringer Bedeutung gewesen sein.

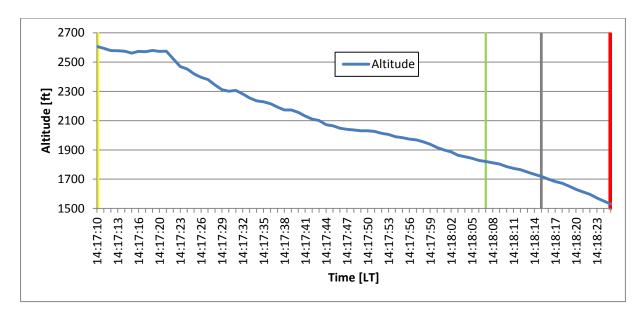
Figur 1: Verlauf der Höhe zwischen Punkt A und Punkt F. Die Höhen wurden mit einer fixen Korrektur so angepasst, dass die Höhe des Unfallortes der tatsächlichen Geländehöhe entspricht.

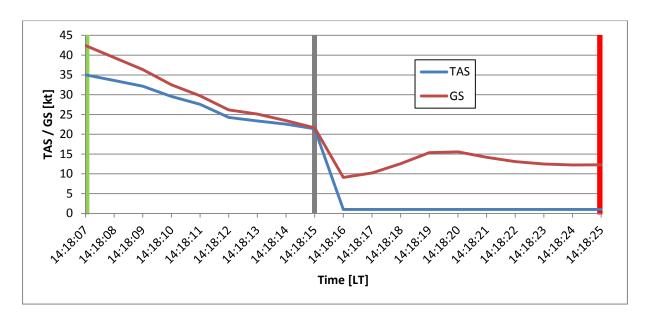
Figur 4: Verlauf der true air speed und der ground speed zwischen Punkt C und Punkt F.

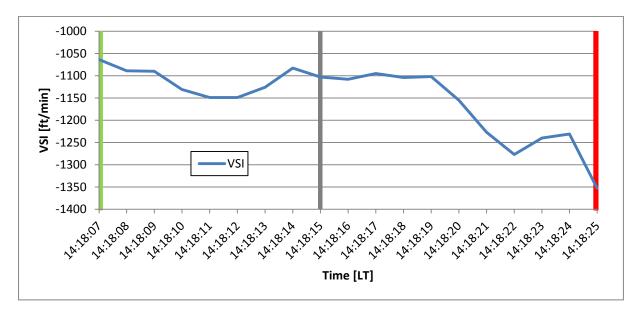
Figur 5: Verlauf der vertical speed zwischen Punkt C und Punkt F.
