Schlussbericht Nr. 2301 der Schweizerischen Sicherheitsuntersuchungsstelle SUST

über den schweren Vorfall des Helikopters
AgustaWestland AW109SP, HB-ZRU,

vom 22. Juni 2014

Cortaccio, Gemeinde Brissago/TI

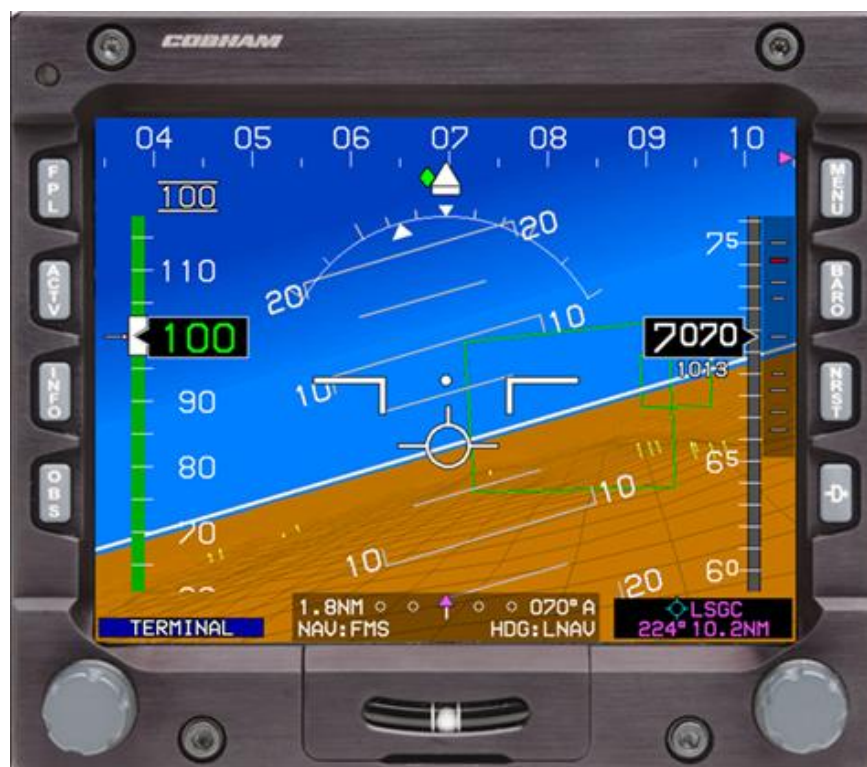
Abbildung 2: Darstellung der wesentlichen Flugparameter auf dem *primary flight display* (PFD) durch das EFIS (schematische Darstellung des Herstellers, zur Verfügung gestellt durch die Rega).

Die zulässige Höchstgeschwindigkeit v_{NE} (*power on*) bzw. v_{NE} (*OEI/power off*) wird dabei rot im Geschwindigkeitsstreifen (*speed tape*) hinterlegt dargestellt, wobei für die Umschaltung auf den tieferen Wert für *OEI/power off* mindestens eine der folgenden Bedingungen erfüllt sein muss:

Mit der auf der HB-ZRU installierten Elektronik wurde nur im Flugzustand *power on* eine Warnung bei Überschreiten der zulässigen Höchstgeschwindigkeit v_{NE} (*power on*) ausgelöst.

Mit der in der HB-ZRU installierten Elektronik wurde dem Piloten je nach Flugzustand *power on* bzw. *OEI/power off* die jeweils gültige zulässige Höchstgeschwindigkeit (*never exceed speed* – v_{NE}) auf dem PFD im Cockpit rot dargestellt. Eine allfällige Überschreitung der zulässigen Höchstgeschwindigkeit v_{NE} (*power off*) hätte weder eine Warnung ausgelöst noch wäre sie im *exceedance log* aufgezeichnet worden.

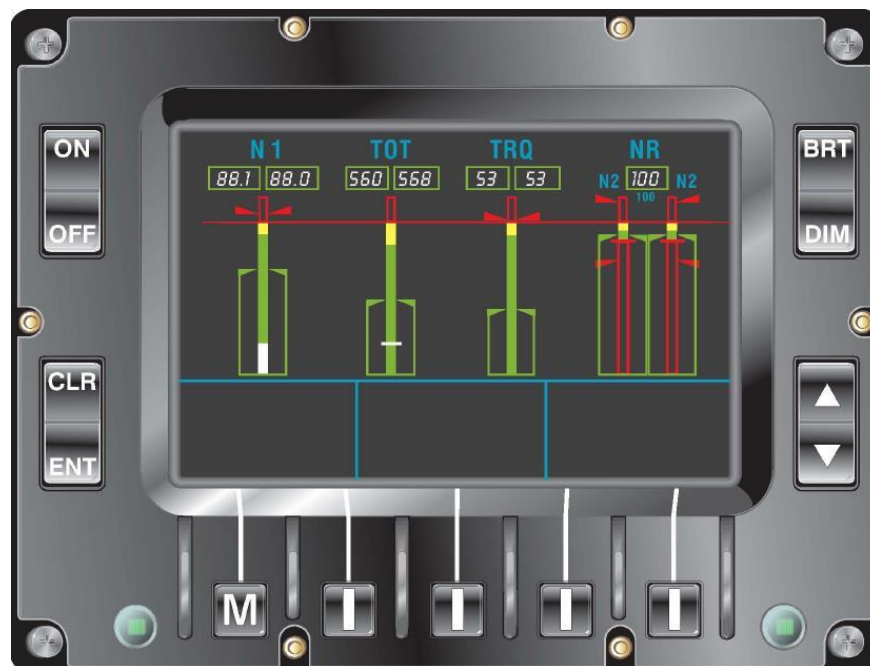
Abbildung 3: Schematische Darstellung des Herstellers zu den wesentlichen Leistungsparameter der beiden Triebwerke und der Rotordrehzahl auf dem EDU 1 bei AEO.

Im Flugzustand AEO (vgl. Abbildung 3) wird die obere limitierende Marke der Rotordrehzahl bei 102 % dargestellt (Ende des grünen Bereichs). Wird dieser Wert überschritten, ertönt ab einem Wert von über 105 % (rote Linie) ein akustischer Warnton zusammen mit der Meldung „rotor high“, gleichzeitig wird die rote Warnschrift „rotor high“ im sogenannten *crew alerting system* (CAS), einem Fenster im unteren Bereich des EDU 1 (vgl. Abbildungen 3 und 4), dargestellt und das rote *master warning light* (MWL) im direkten Blickfeld des Piloten leuchtet auf.

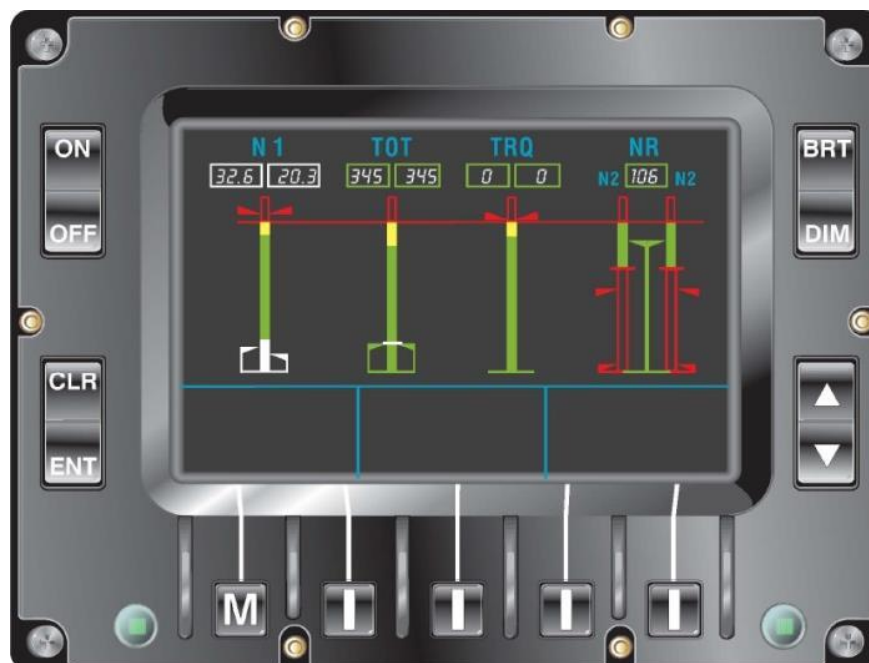
Im Flugzustand *power off* (vgl. Abbildung 4) wird die obere limitierende Marke der Rotordrehzahl bei 110 % dargestellt (rote Linie). Wird dieser Wert überschritten, ertönt ein akustischer Warnton zusammen mit der Meldung „rotor high“, gleichzeitig wird die rote Warnschrift „rotor high“ im CAS dargestellt und das rote MWL leuchtet auf.

Abbildung 4: Schematische Darstellung des Herstellers zu den wesentlichen Leistungsparameter der beiden Triebwerke und der Rotordrehzahl auf dem EDU 1 bei *power off*.

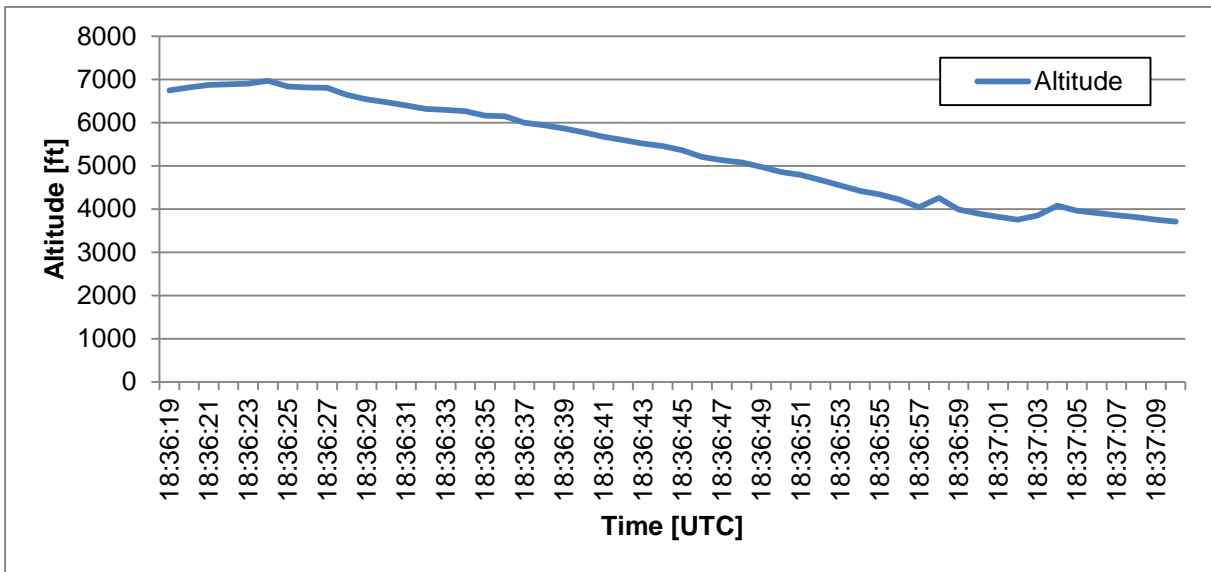
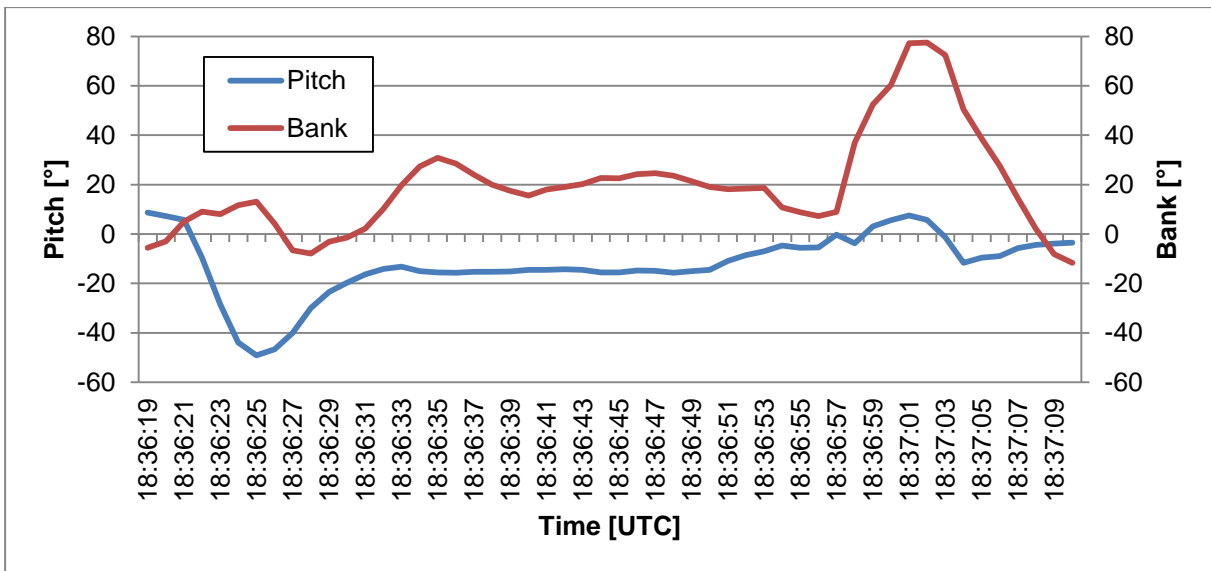
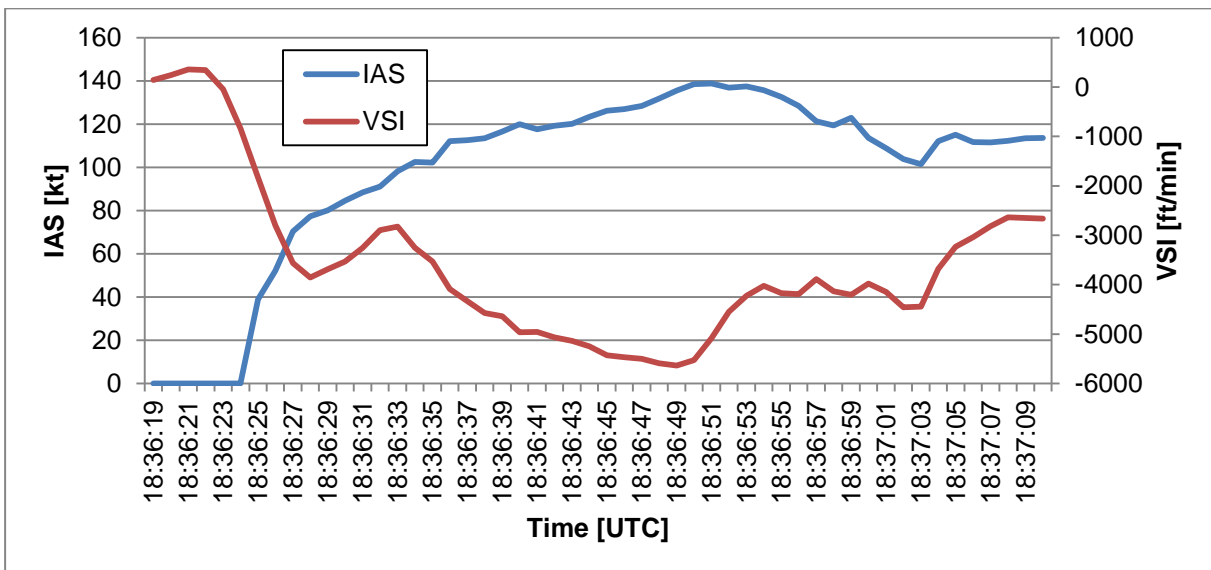
Anlage 2: Auszug der EFIS-Daten (grafisch)

Nach dem Start ab der Krete leitete der Pilot mit einem markanten „*nose down*“-Manöver den Sinkflug in Richtung Brissago ein. Kurzzeitig wurde dabei ein maximaler „*nose down*“-Wert von 49° erreicht. Dem Verlauf des Geländes folgend steuerte der Pilot den Helikopter in einen steilen Sinkflug mit rasch zunehmender Geschwindigkeit in mehr oder weniger direkter Linie in Richtung des Landeplatzes bei Brissago. Nach seiner Aussage suchte er das Optimum für den Sinkflug, d. h. er war bestrebt, den Höhenunterschied möglichst rasch und effizient abzubauen. Nach eigener Aussage hatte er die Erfahrung gemacht, dass dieses Optimum in einem Bereich liegt, wo ein *splitting* der Anzeige zwischen der Rotordrehzahl (NR) und der Drehzahl der Arbeitsturbine (N2) erkennbar wird, d.h. im Bereich des Übergangs von einem „*power on*“- zu einem „*power off*“-Flugzustand.

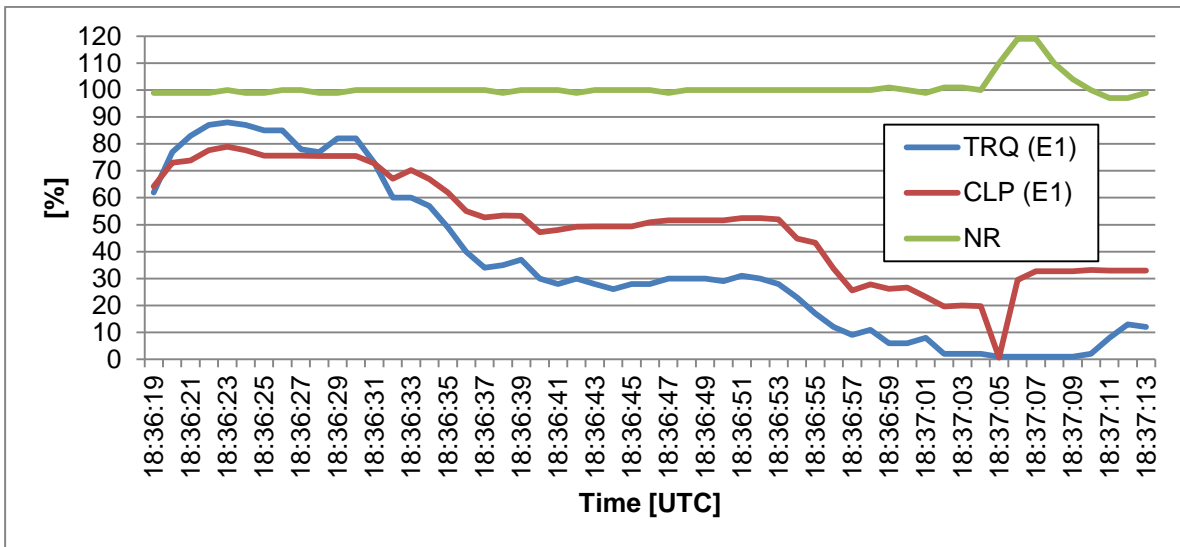
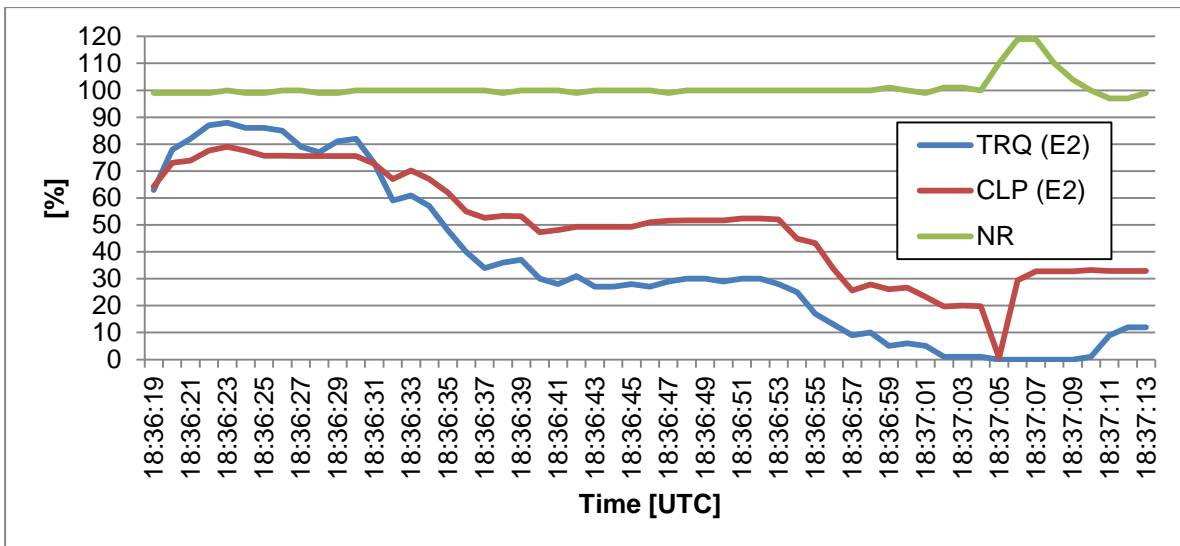
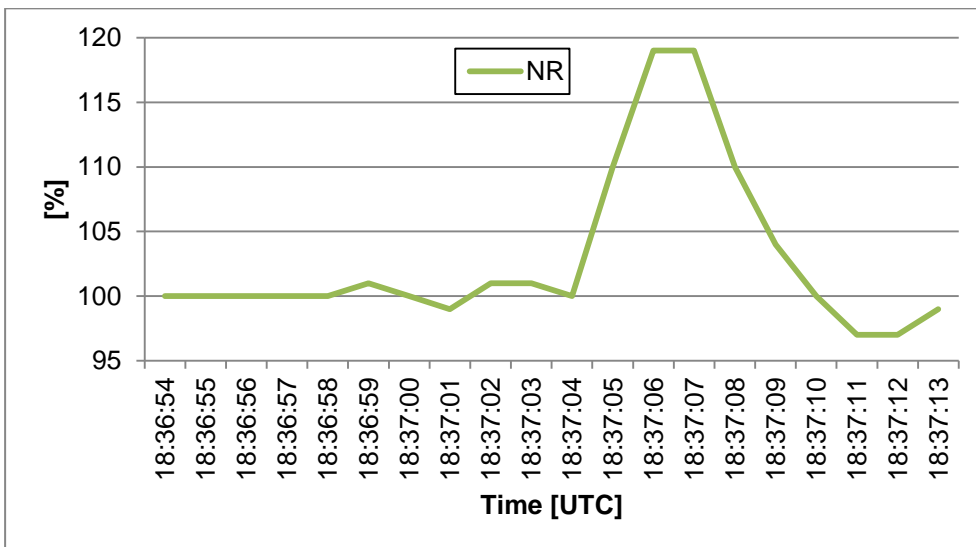
Anlage 3: Auszug der DAU-Daten (grafisch)

Bemerkungen: Die Zeiten in UTC wurden durch Abgleich mit den EFIS-Daten bestimmt. Die Genauigkeit des Abgleichs liegt im Bereich von Sekunden.
