Rapporto finale n. 2301 del Servizio d'inchiesta svizzero sulla sicurezza SISI

relativo all'inconveniente grave dell'elicottero AgustaWestland AW109SP, HB-ZRU

del 22 giugno 2014

Cortaccio, Comune di Brissago/TI

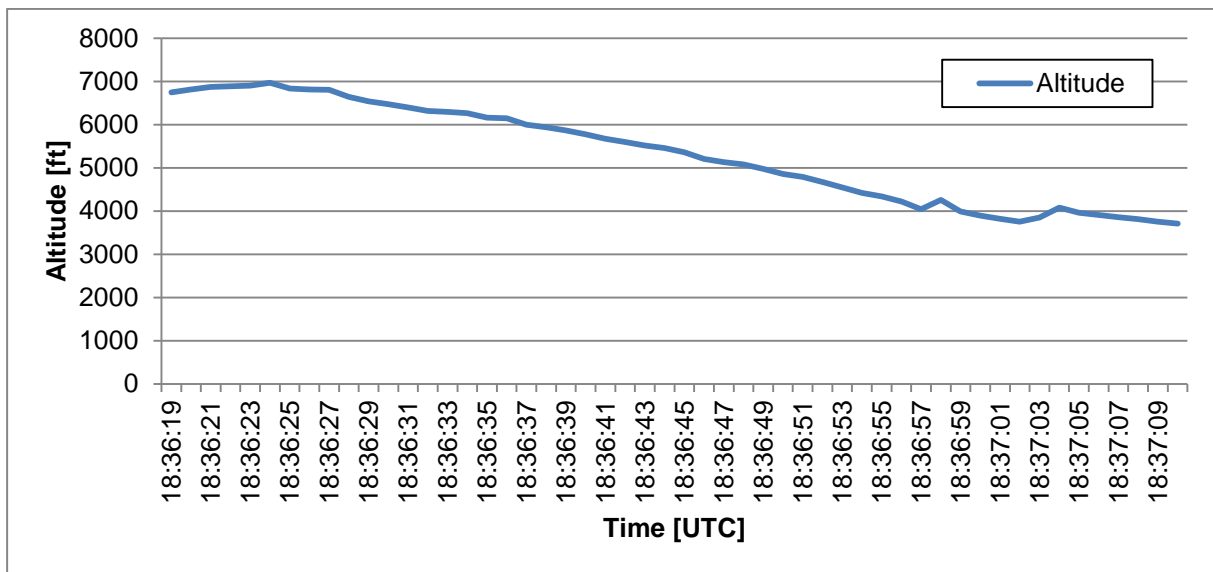
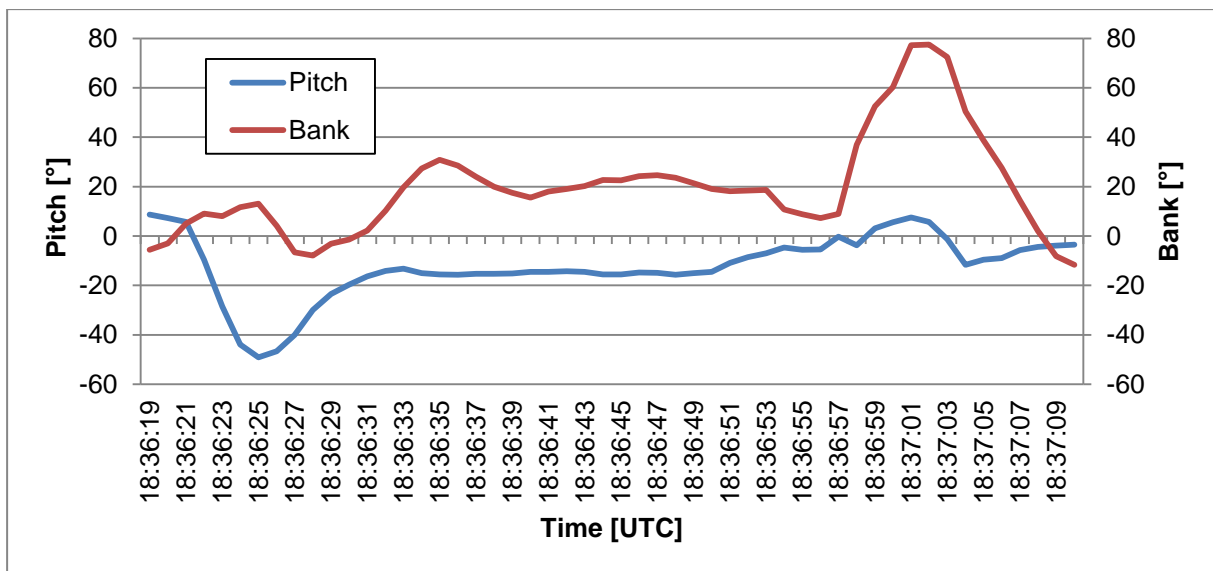
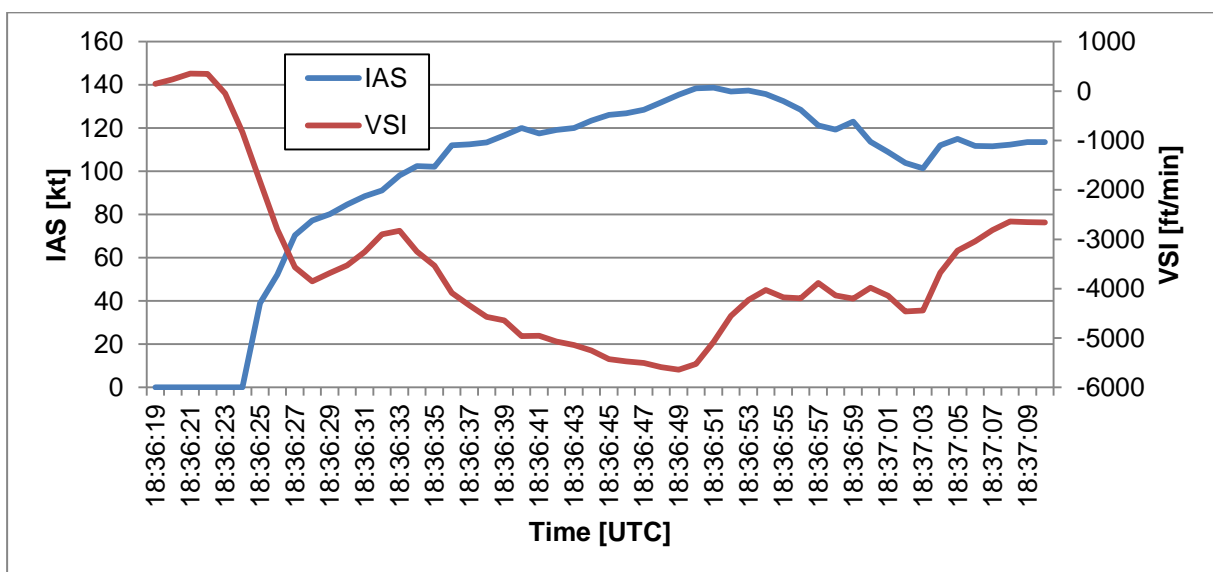
Allegato 2: Estratto dei dati EFIS (grafico)

Dopo la partenza dalla cresta, il pilota impostò il volo di discesa in direzione di Brissago con un'accentuata manovra di *nose down*. Per un breve momento, il valore massimo di *nose down* raggiunse i 49°. Il pilota portò l'elicottero in un volo di discesa ripida, con velocità in rapido aumento, seguendo il rilievo del pendio lungo una traiettoria abbastanza diretta verso il punto d'atterraggio a Brissago. Stando alle sue dichiarazioni, il pilota tentò di trovare l'ottimo per la discesa, cercando di smaltire la differenza di quota con la massima efficienza e la massima rapidità. Sempre secondo le proprie dichiarazioni, il pilota disse che l'esperienza gli aveva insegnato che l'Optimum si situa nel settore di *splitting*, cioè quando numero di giri del rotore (NR) e il numero di giri della turbina di potenza (N2) vengono indicati in modo discorde, ossia nel settore di transizione compreso tra lo stato di volo *power on* e lo stato di volo *power off*.

Quando iniziarono le prime difficoltà di mantenimento dell'assetto, l'inadeguato movimento dei comandi causò la perdita di controllo dell'elicottero. Durante la *recovery action*, il numero massimo ammesso di giri del rotore fu superato in modo massiccio a causa del movimento del comando del *cyclic*.

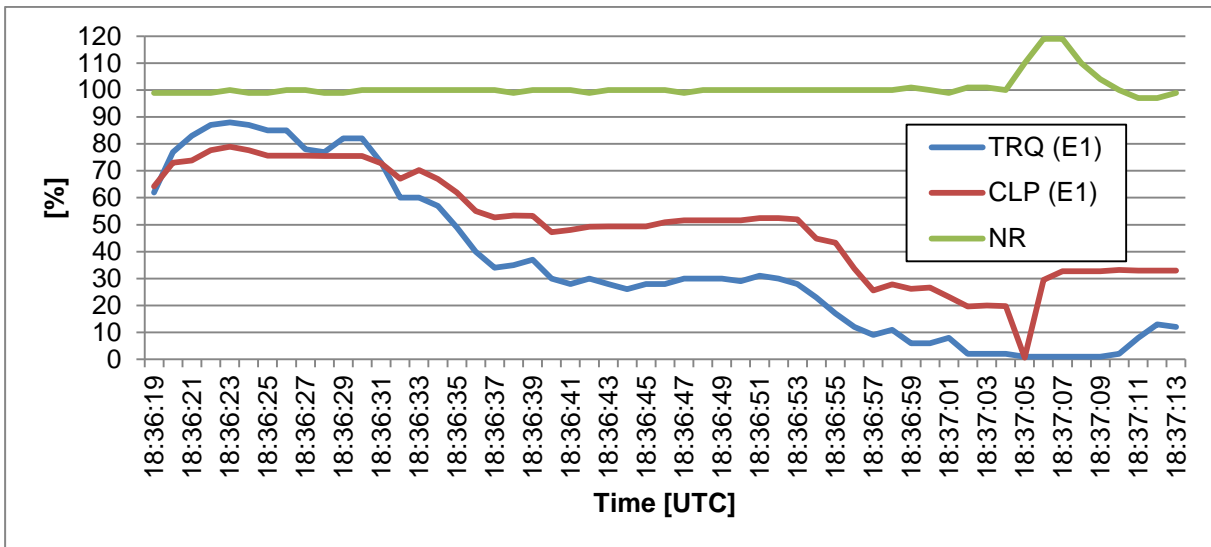
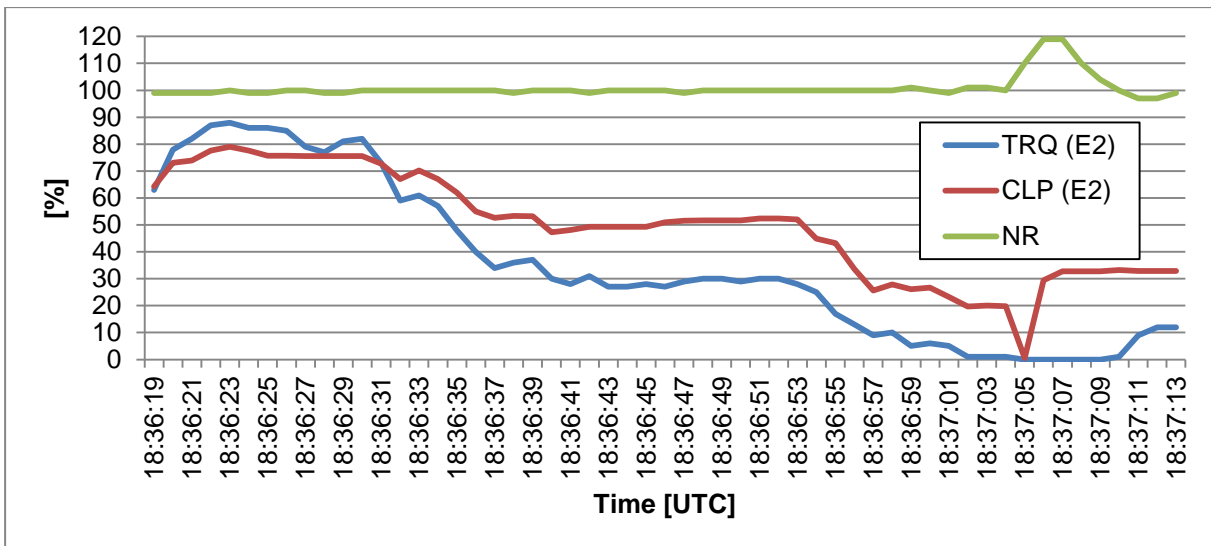
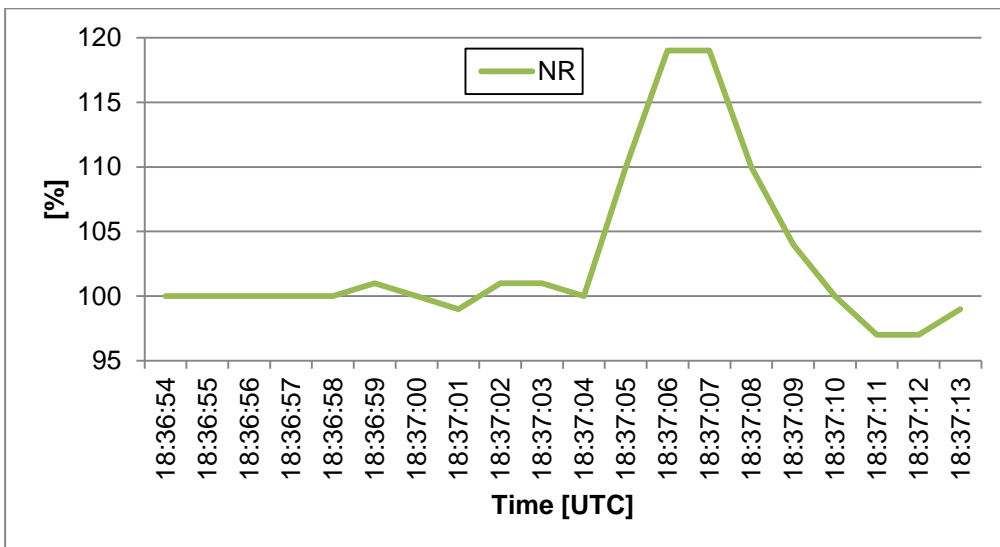
Allegato 3: Estratto dei dati DAU (grafico)

Osservazioni: Gli orari in UTC sono stati determinati con la sincronizzazione con i dati EFIS. La precisione sincronizzazione è dell'ordine di secondi.
