# **Schlussbericht Nr. 2302 der Schweizerischen Sicherheitsuntersuchungsstelle SUST**

über den Unfall (Kollision) zwischen  
dem Flugzeug T210L, HB-CXK, und  
dem Flugzeug PA-28-181, HB-OQW,

vom 24. August 2014

über Rickenbach (TG) bei Wil

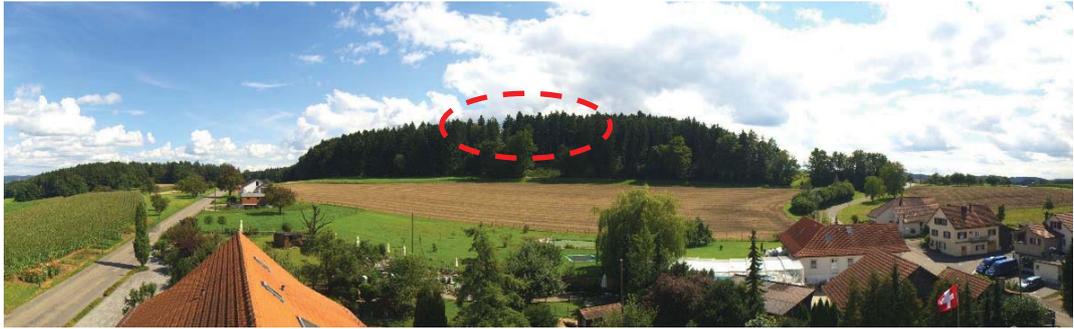
**Abbildung 3:** Webcam-Aufnahme von Gündlikon/ZH in südöstlicher Richtung um 14:30 Uhr; der Kollisionspunkt liegt rund 20 km weit entfernt (rote Markierung).

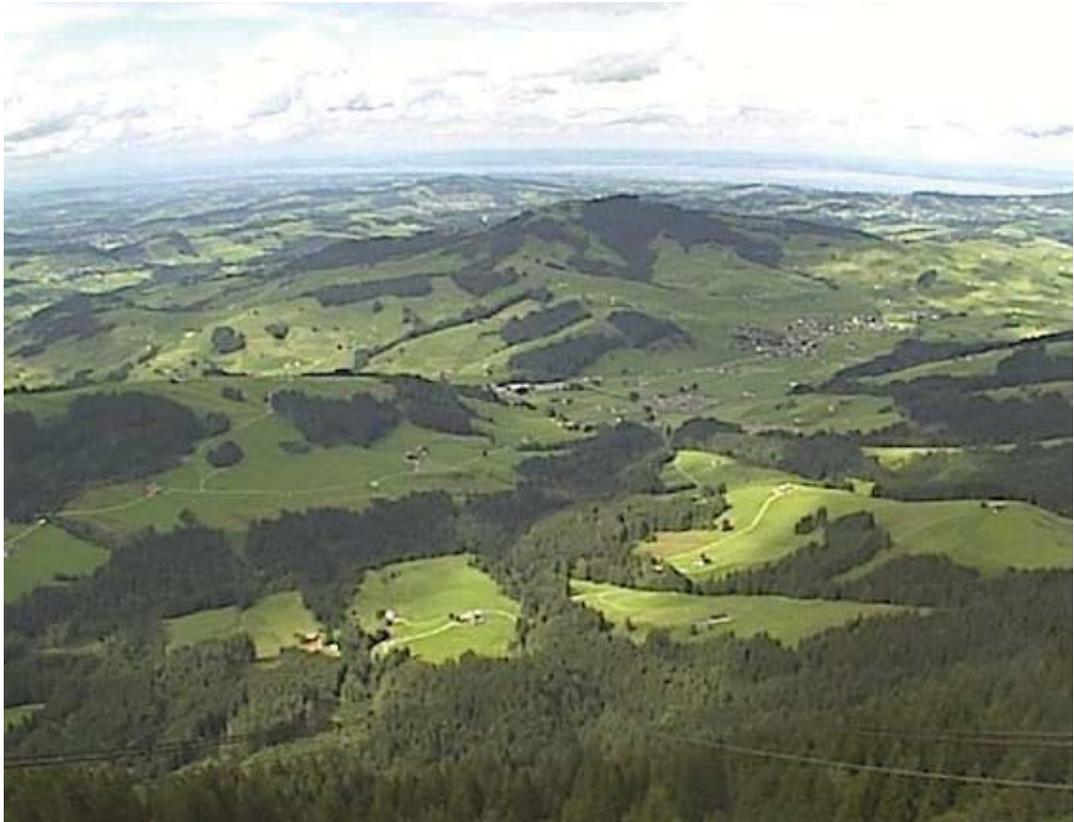
**Abbildung 4:** Webcam-Aufnahme vom Kronberg/Al auf rund 1650 m/M in nördlicher Richtung um 14:59 Uhr; der Kollisionspunkt liegt weiter westlich, ausserhalb des Bildausschnittes.
