# **Schlussbericht Nr. 2303 der Schweizerischen Sicherheitsuntersuchungsstelle SUST**

über den Unfall des Verkehrsflugzeuges  
ATR 72-202, D-ANFE,

vom 4. Dezember 2014

auf der Piste 14  
des Flughafens Zürich (LSZH)

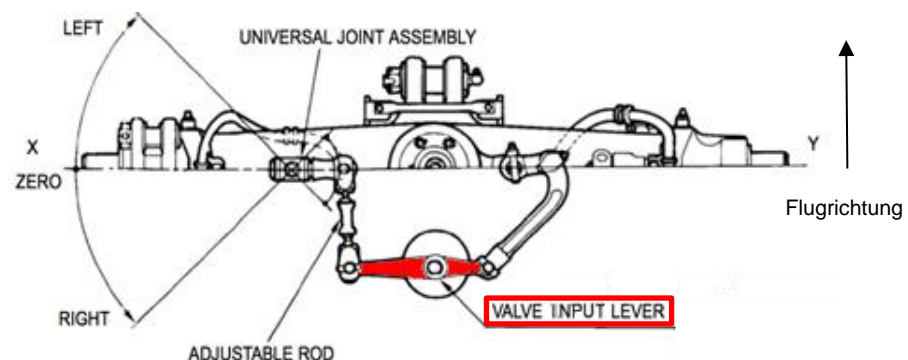
Das Differentialsteuerventil (*differential control selector valve – DCSV*) ist über dem Lenkantrieb (*nose wheel steering actuator*) auf der hinteren Seite des Bugrades montiert. Zwei hydraulische Anschlüsse verbinden den Lenkantrieb mit dem DCSV und dieses ist wiederum mit zwei Anschlüssen am blauen hydraulischen System angeschlossen (Druck- und Rücklaufleitung). Das DCSV ist auf dessen Oberseite über einen Eingabehebel (*valve input lever*) mechanisch über das Feedbackgestänge (*feedback device*) und weitere Komponenten mit dem Steuerhandrad im Cockpit verbunden. Der Eingabehebel wiederum ist mit einer Taumelscheibe (*rocking plate*) verbunden, die über einen Steuerkolben das DCSV betätigt. Ferner verfügt dieses über ein Koppelventil, das die beiden Hydraulikleitungen zum Lenkantrieb verbindet, um ein freigängiges Einschlagen der Bugräder beim Schleppen des Flugzeuges zu erlauben. Zusätzlich dient diese Vorrichtung als Flatterdämpfung (*anti-shimmy*). Im ausgebauten Zustand des DCSV ist der Eingabehebel (*valve input lever*) frei drehbar; dieser ist zudem nicht symmetrisch ausgelegt – ein Ende ist länger als das andere (vgl. Abbildung 3).

**Abbildung 3:** Darstellung des Differentialsteuerventils (*differential control selector valve – DCSV*) mit dem Eingabehebel (*valve input lever*) rot eingrahmt und dem Eingabewinkel (X) in einem Bereich von  $-36^\circ$  bis  $+36^\circ$ .

Offensichtlich ist der korrekte Anschluss des *valve input lever* aufgrund der Tatsache, dass dieses Bauteil frei drehbar ist, solange deren Enden nicht angeschlossen sind (vgl. Abbildung 3), mit Risiken behaftet. Dies wurde bereits im Rahmen des in Neuseeland untersuchten Vorfalls erkannt, weshalb in der Betriebsanleitung für den Unterhalt (*Aircraft Maintenance Manual*) unter Kapitel 32-51-00 folgende Anmerkungen verzeichnet wurden:

*“Item 004 (Installation) Place the differential control [selector] valve input lever in position noted during the removal, with the long leg of the valve input lever pointing at the left side of the aircraft.“*
