Rapport final n° 2307 du Service suisse d'enquête de sécurité SESE

concernant l'accident de l'avion
FFA AS202/15-1/16M, HB-HFK,

survenu le 16 avril 2015

1 km au nord-ouest de l'aérodrome de
Lausanne-La Blécherette,
commune de Romanel / VD

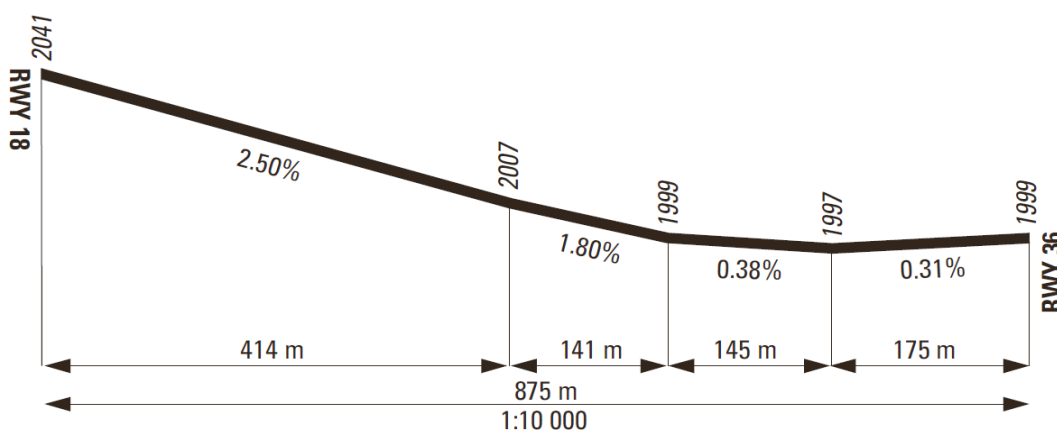
Le profil longitudinal de piste présente différentes inclinaisons (voir figure 5):

Figure 5: profil longitudinal de piste selon la publication d'information aéronautique suisse.

Dans les premières secondes suivant la rotation, l'avion avait une assiette à cabrer de 14° (voir annexe 1). En raison du profil longitudinal de la piste 18/36 (voir figure 5) montant en direction du seuil de piste 18, une assiette fortement cabrée est plus difficile à identifier uniquement à l'aide de la vue périphérique.

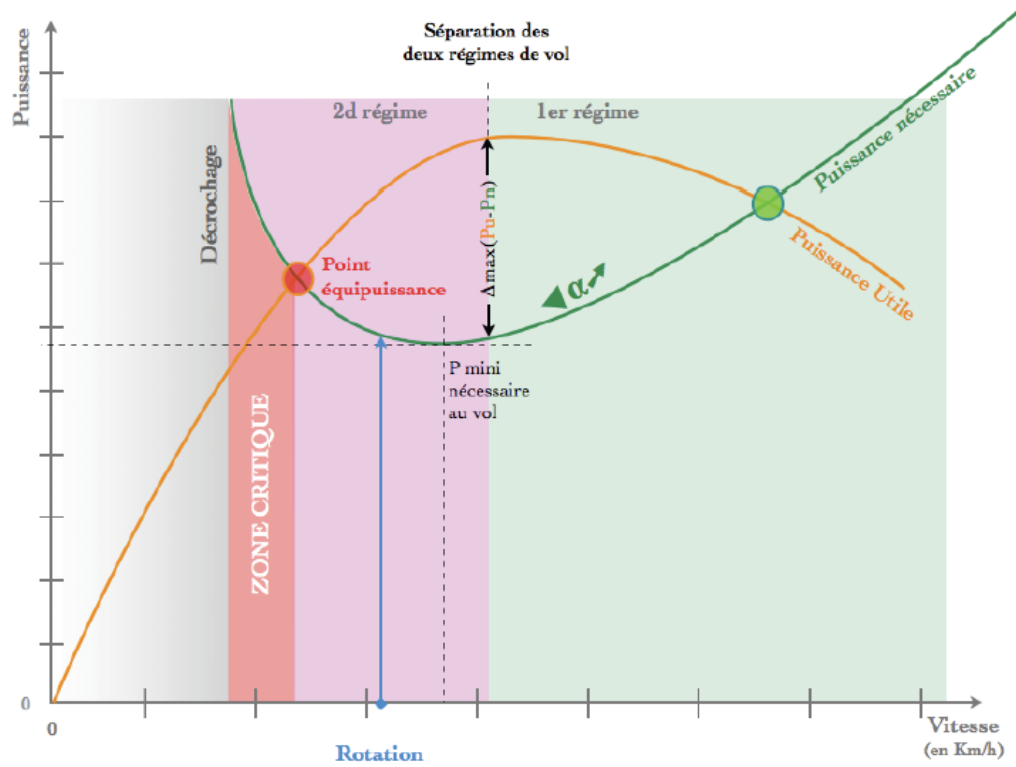
Le second régime de vol est la partie du domaine de vol qui se situe aux incidences supérieures à l'incidence pour laquelle l'excédent de puissance est maximum, jusqu'au décrochage. Il se caractérise par l'augmentation de la puissance nécessaire au vol et par la diminution de la puissance disponible à mesure que la vitesse décroît. Entre le point d'équipuissance et le décrochage (voir figure 7), la puissance nécessaire devient supérieure à la puissance utile. Le palier ne peut être stabilisé.

Figure 7: publication de l'Institut pour l'amélioration de la sécurité aérienne (IASA) du mois de novembre 2008.

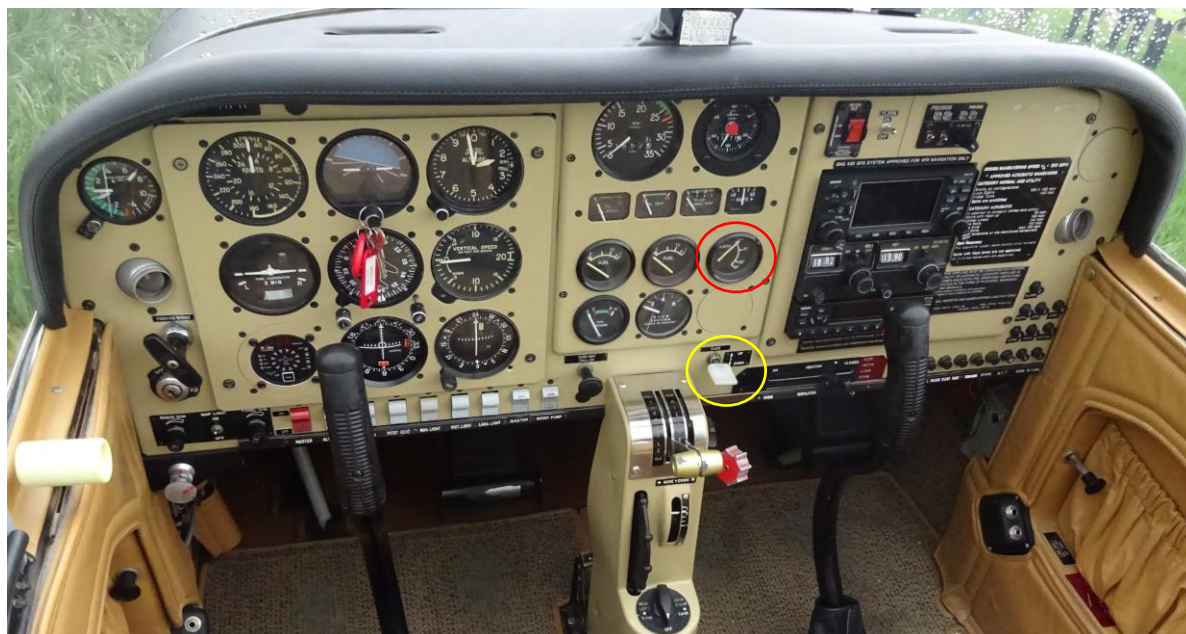
Annexe 2: Tableau de bord avec l'indicateur des volets de courbure (cercle rouge) et le levier de commande (cercle jaune).
