Schlussbericht Nr. 2309 der Schweizerischen Sicherheitsuntersuchungsstelle SUST

über den Unfall des Helikopters
Airbus Helicopters AS 350 B3, HB-ZIS,

vom 14. Juli 2015

Guggigletscher, Lauterbrunnen/BE

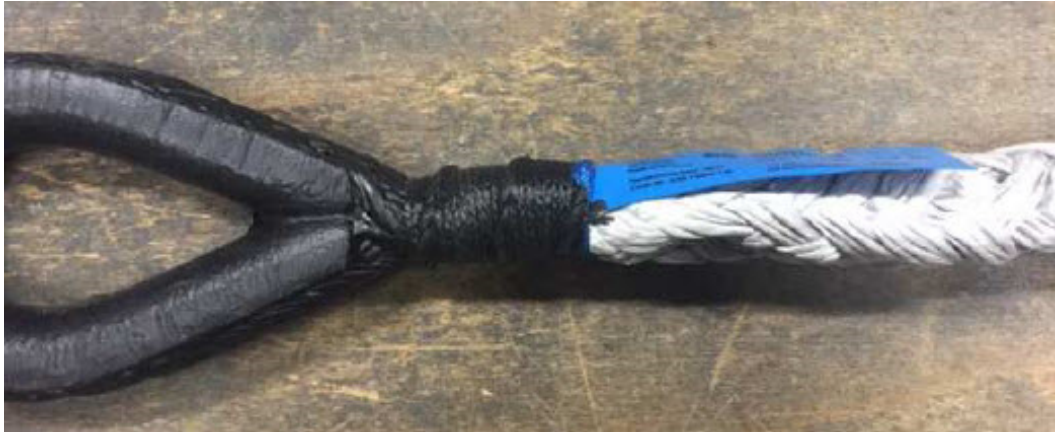
Gemäss den Angaben des Flugbetriebes befindet sich an mindestens einem Leinenende eine Etikette, anhand derer eine Identifikation möglich ist. Etiketten mit solchen wichtigen Daten, wie sie für derartige Transportleinen gefordert sind, konnten keine gefunden werden.

Abbildung 12: Beispiel eines Endes einer Transportleine mit Kausche und Etikette. Diese Leine verfügt ebenfalls über keinen Schutzmantel.
