Rapport final n° 2311 du Service suisse d'enquête de sécurité SESE

concernant l'accident de l'avion
Jodel D 140 R, HB-SFR,

survenu le 19 juillet 2016

à la Croix de Cœur,
commune de Riddes/VS

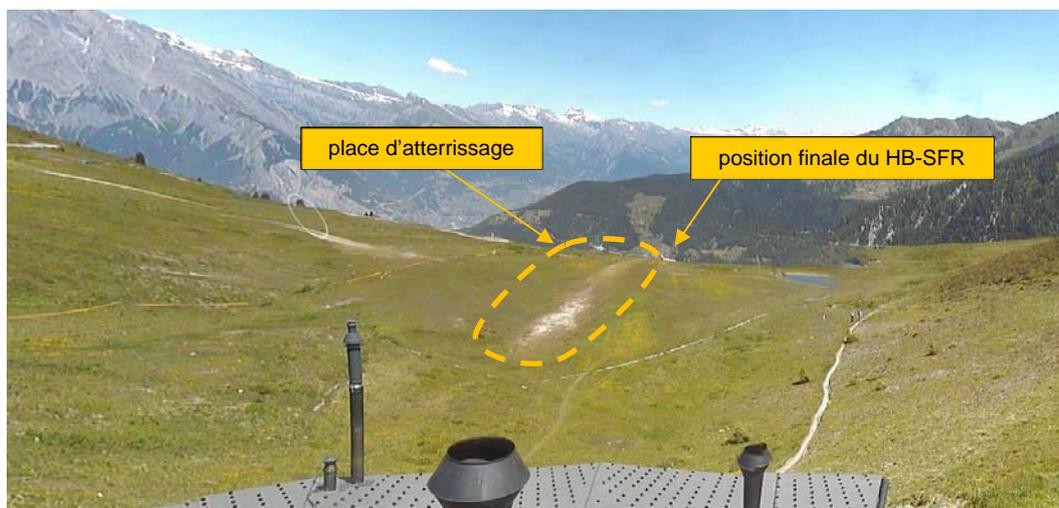
Figure 4: enregistrement de la webcam du restaurant de la Croix de Cœur le 19 juillet 2016 à 12 h 30 min avec une vue en direction du nord-est.
