Schlussbericht Nr. 2312 der Schweizerischen Sicherheitsuntersuchungsstelle SUST

über den schweren Vorfall des Verkehrs-
flugzeuges DO 328-100, HB-AEO,

vom 7. Dezember 2015

Regionalflugplatz Bern-Belp (LSZB)

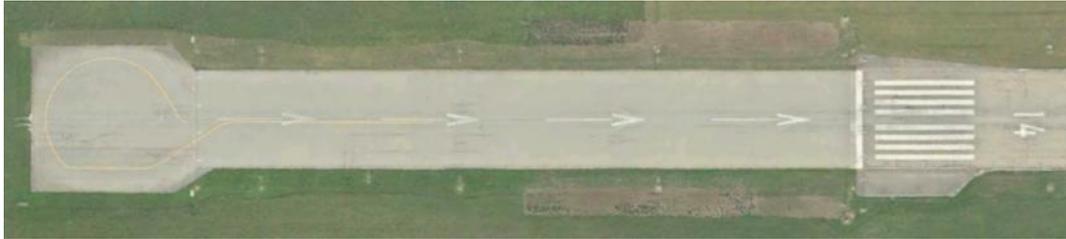
Abbildung 3: Luftaufnahme runway turn pad und versetzte Pistenchwelle Piste 14

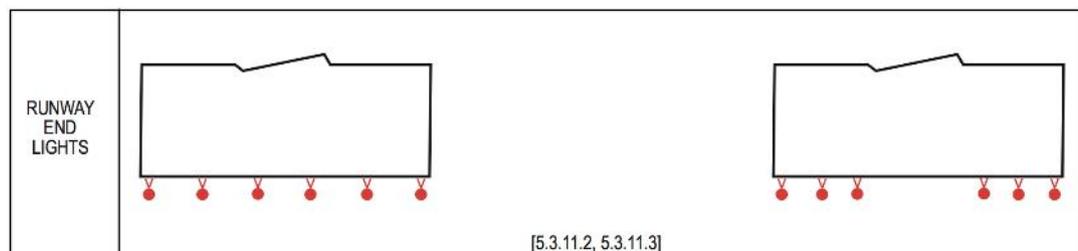
Abbildung 10: Ausschnitt aus *Figure 5-22* (ICAO Annex 14, Vol. 1)

Die Piste 14/32 des Regionalflugplatzes Bern-Belp ist mit sechs *runway end lights* ausgerüstet. Sie entsprechen insofern nicht der ICAO Empfehlung, da sich vier dieser *lights* auf der Piste befinden (*inset lights*) und die äusseren zwei herkömmliche Randfeuer sind (*elevated lights*) (vgl. Abbildung 2 und 11).

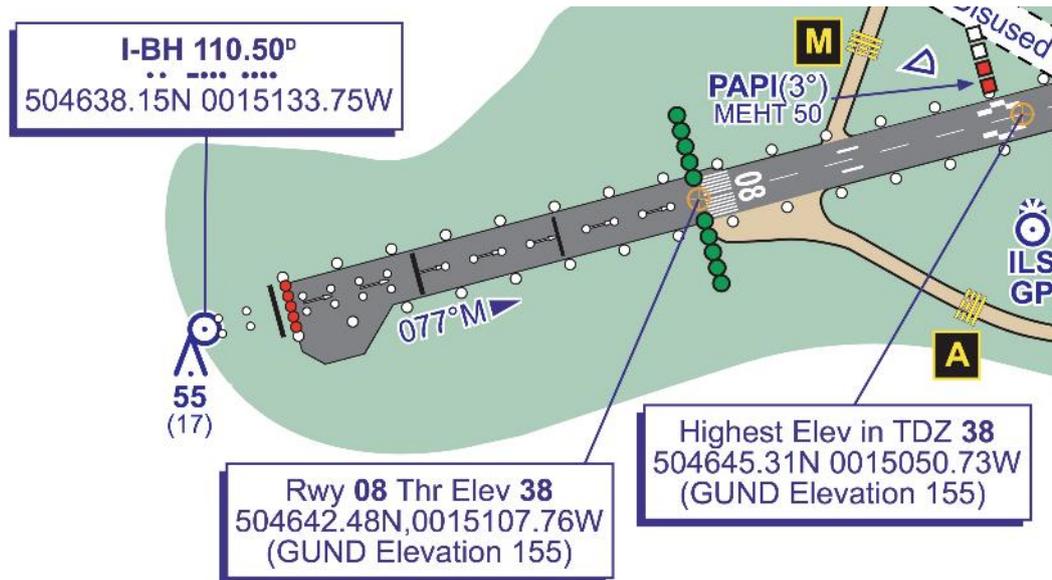
Die Piste 08 hat eine versetzte Pistenschwelle und hat zu Beginn der Piste einen *runway turn pad*, vergleichbar mit demjenigen der Piste 14 in LSZB. Die Befeuerung des Pistenendes mit mehr als sechs roten *runway end lights* entspricht der ICAO Empfehlung (vgl. Kapitel 1.18.1.3).

Abbildung 12: runway turn pad und displaced threshold Piste 08 (vgl. Anlage 3)

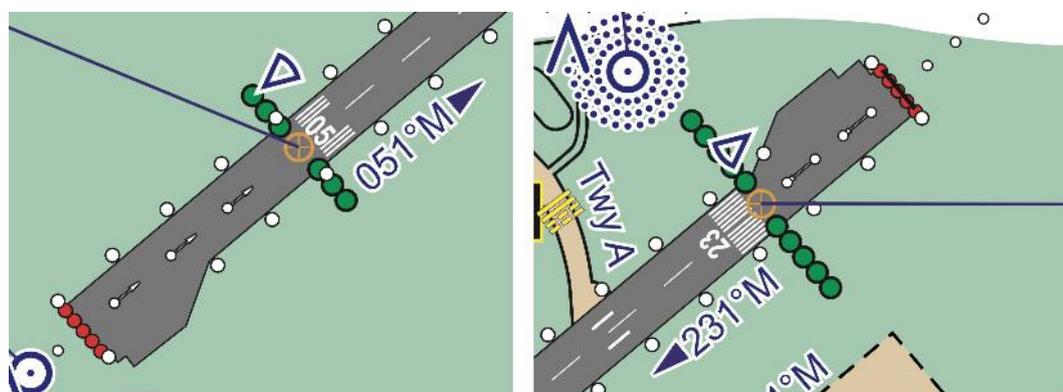
Die Pisten 05/23 haben beide eine versetzte Pistenschwelle und einen *runway turn pad*, vergleichbar mit denjenigen der Piste 14 in LSZB und der Piste 08 in EGHH. Die Befeuерung des Pistenendes mit mehr als sechs roten *runway end lights* entspricht der ICAO Empfehlung (vgl. Kapitel 1.18.1.3).

Abbildung 13: runway turn pad und displaced threshold Piste 05/23 (vgl. Anlage 4)
