Schlussbericht Nr. 2313 der Schweizerischen Sicherheitsuntersuchungsstelle SUST

über den Unfall des Flugzeuges DynAero
MCR-ULC, HB-WAR,

vom 13. Dezember 2015

auf dem Flugplatz Locarno/TI (LSZL)

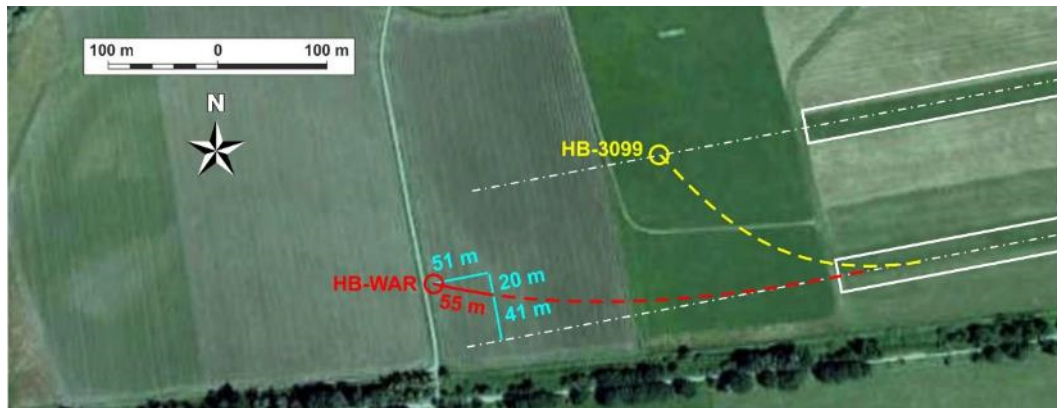
Der Schlepppilot leitete mit einer leichten Rechtskurve eine Notlandung ein und landete in einer Wiese ungefähr 310 m nach dem Ende der Piste 26L. Nach 55 m Ausrollstrecke kollidierte das Flugzeug mit geringer Geschwindigkeit mit der Böschung eines leicht erhöhten Feldweges, der quer zur Pistenverlängerung verläuft (vgl. Abbildung 1). Dabei brach das Bugfahrwerk ab, die beiden untenstehenden Propellerblätter knickten ab und die Flügelenden wurden beschädigt.

Abbildung 1: Endlagen der beiden Flugzeuge HB-WAR und HB-3099 in der Verlängerung der Pistenrichtung 26

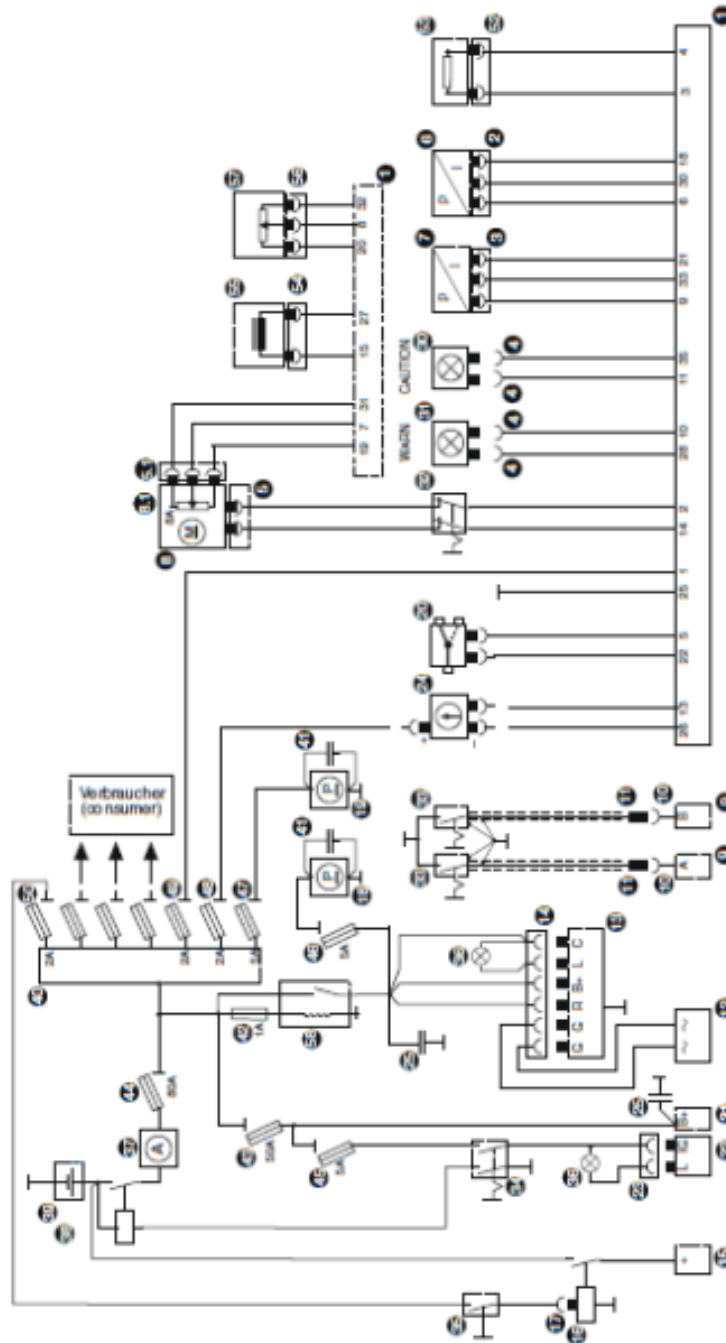
Fig. 69
08317

Am Eingang C des Reglergleichrichters müssen zwingend mindestens +6 V Batteriespannung anliegen, damit der Regler korrekt arbeitet und Strom liefert. Es reicht nicht aus, dass die Ausgänge R/B+ mit dem Eingang C verbunden sind, da der Reglergleichrichter nicht selbsterhaltend ist (vgl. Abbildung 1). Die Kapazität des Kondensators, der zwischen Eingang C resp. Ausgang R/B+ des Reglergleich-

Im Musterschaltplan ist ausserdem eine Warnleuchte für den Reglergleichrichter am Ausgang L (vgl. Abbildung 1) vorgesehen, mit der dem Piloten ein Ausfall des Reglergleichrichters angezeigt wird. In der MCR-ULC ist keine solche Warnleuchte eingebaut und ein elektrisches Problem wird nur bei einer niedrigen Batteriespannung durch das *low voltage light* und das Voltmeter angezeigt. Ein Ausfall des Reglergleichrichters bleibt deshalb unerkannt, was als beitragender Faktor ermittelt wurde.
