Rapporto finale n° 2313 del Servizio d'inchiesta svizzero sulla sicurezza SISI

concernente l'incidente dell'aeromobile
DynAero MCR-ULC, HB-WAR,

verificatosi il 13 dicembre 2015

all'aerodromo di Locarno/TI (LSZL)

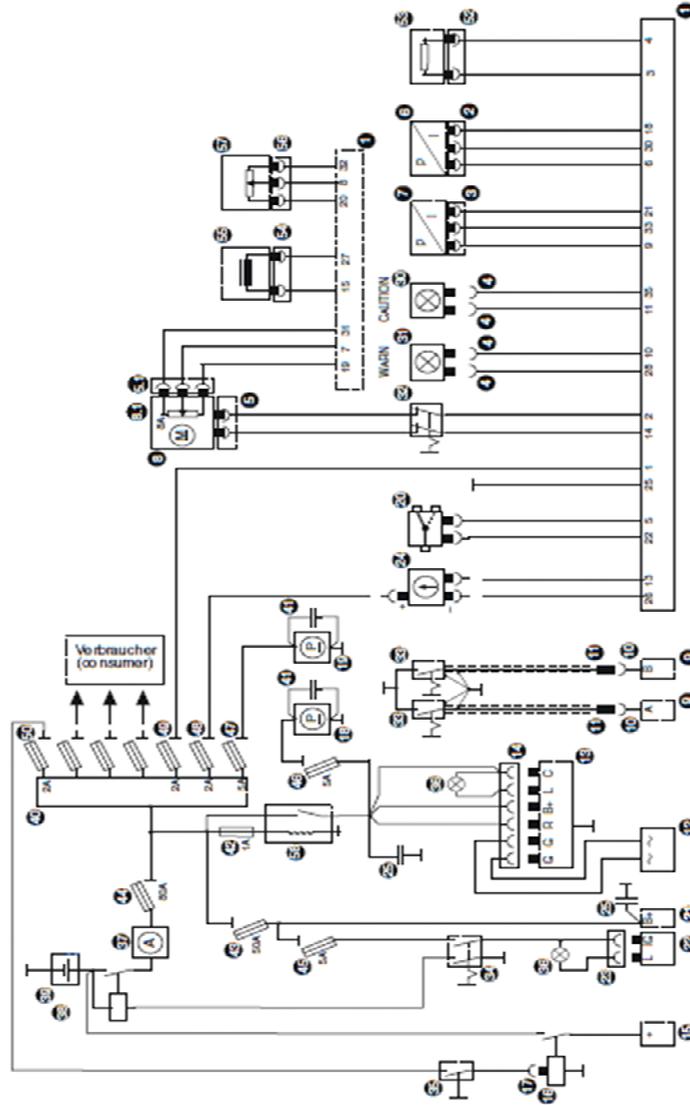
Fig. 69
08317

- Tramite un relé principale (*master relais*) difettoso o un disinserimento dello stesso, nel qual caso la batteria viene separata dal distributore principale (+14 V bus). Per questo motivo l'entrata C del raddrizzatore-regolatore di tensione non è più allacciata alla batteria, ma viene solo ancora alimentata dalle uscite R e B+ del raddrizzatore-regolatore di tensione. Il costruttore del raddrizzatore-regolatore di tensione ha confermato che in tal caso esso si disinserisce da solo dopo pochi secondi in modo da evitare danni interni e di conseguenza l'alimentazione è persa completamente.

Il raddrizzatore-regolatore, che rettifica e regola la corrente alternata in uscita dal generatore, necessita per il corretto funzionamento di una tensione in entrata costante da parte della batteria. In caso di perdita della batteria, il raddrizzatore-regolatore si disinserisce autonomamente per evitare danni interni e danneggiamenti agli altri sistemi elettrici. Di riflesso, le alimentazioni del sistema elettrico dell'MCR-ULC composte da Generatore con raddrizzatore-regolatore e batteria non sono da considerarsi progettate per essere ridondanti.
